초지지붕에서의 시간경과에 따른 식생변화*

Changes in Plant Species on a Grass Roof over Time

Lee, Young-Moo

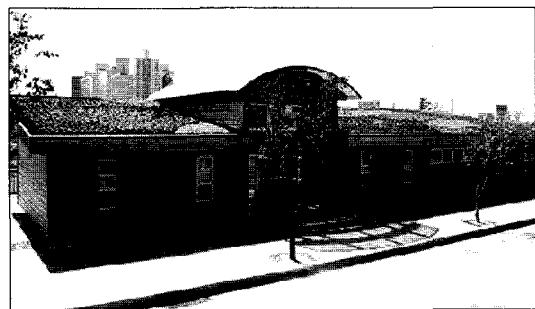
그림 1. 여의도 샛강생태공원 방문자센터 초기지붕
자료: http://www.ccrkorea.co.kr/project_roof_yuido.htm

그림 1은 여의도 샛강생태공원 방문자센터 완공 직후의 모습으로 식생과 식재패턴을 보여주는 초기상태 사진이다.

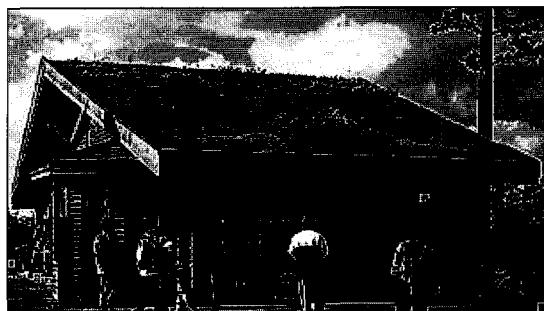
그림 4. 난지도 하늘공원 관리사무소 초지지붕 초기사진

난지도 하늘공원 관리사무소 완공 직후의 모습은 그림 4와 같으며 그림 5는 식생과 초기식재패턴을 보여주는 사진이다.

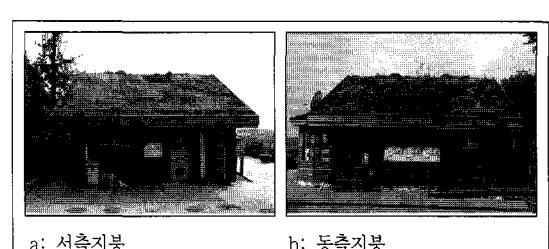
그림 19. 난지도 하늘공원 관리사무소 초지지붕 2006년 현재사진

준공 후 5년이 경과한 현재 원래 식재한 16개종 중에서 4개종이 멸실되고 12개종이 생존종이며, 11개의 이입종이 발견되었다. 흰꽃세덤, 분홍세덤, 노랑세덤, 파랑세덤, 땅채송화, 바위채송화, 섬백리향, 돌나물, 꽃잔디, 섬기린초, 두메부추, 상록패랭이가 있었고, 멸실종에는 등근잎꿩의비름, 한라구절초, 구절초, 수호초가 있었으며, 이입종은 강아지풀, 꽃잔디(지면패랭이꽃), 아스타(*Aster spp.*), 왜성아스타(*Aster spp.*), 망초(*Erigeron canadensis*), 바랭이, 쑥(*Artemisia princeps* var. *orientalis*), 금불초(*Inula britannica* var. *chinensis*), 억새(*Misanthus sinensis*), 아까시나무(*Robinia pseudoacacia*), 사철채송화(*Lampranthus spectabilis*)가 있었다.

지붕의 처마 쪽 하단부에 약간의 토양유실이 발생하여 벼름쇠 상단부가 노출된 것 외에 큰 변화는 없는 것으로 관찰되었다.

2001년 초지지붕이 조성된 후 5년간 관리없이 운영되었다. 여의도 생강생태공원 방문자센터와 마찬가지로 경사지붕으로 박공형이고 지붕으로 올라가는 계단이나 사다리가 없어 관리작업이 구조적으로 곤란한 상태이다. 최초 식재된 16개종의 초본류 가운데 4종이 멸실되고 12종이 생존했으며, 10개종의 이입식물이 관찰되었다. 여의도와 마찬가지로 난지도도 하늘공원에서 자생적으로 번식하는 식물들의 씨가 쉽게 관리소지붕에 정착했을 것으로 판단된다. 이입식물로 인해 원래의 정형적 식재패턴이 붕괴되었으며, 외관이 변화한 것 외에 토양층은 그대로 남아있다. 여의도와 마찬가지로 난지도 관리담당자도 이입식물이 원식재종과 섞여 자라는 것이 공원으로서 자연스럽다고 생각하고 있으며, 조류가 둑지를 틀지는 않았으나 개화기에 벌과 나비가 많이 날아오고 있다고 한다. 하중으로 인한 지붕의 침하나 누수의 문제는 없는 것으로 관찰되었다.

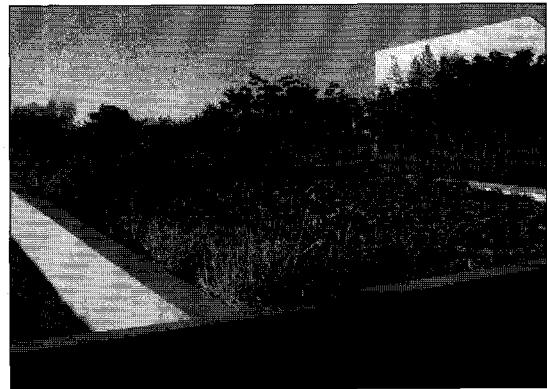
그림 20. 선유도공원 한강역사관 초지지붕 2006년 현재사진

조성 후 4년이 경과한 지금 초기 식재한 수크령은 전부 멸실되었으며, 10종의 이입종이 발견 되었는 바 이중 배추는 직원들이 경작한 인위적인 결과이다. 생존종은 없었고 멸실종은 수크령이 있었으며, 이입종은 배추(*Brassica campestris napus* var. *pekinensis*), 억새, 까마중(*Solanum nigrum*), 강아지풀, 쑥부쟁이(*Aster yomena*), 엉겅퀴(*Cirsium japonicum* var. *ussuriense*), 인동(*Lonicera japonica*), 싸리(*Lespedeza bicolor*), 망초, 토키풀(*Trifolium repens*)이 있었다.

폭우로 인한 토양의 유실이나 유기물의 분해로 인한 침하는 관찰되지 않았다.

선유도 사례는 특이하게 자연토양을 사용하였으며, 식재식물도 수크령 단일종으로 하였다. 자연양토인 관계로 흙속의 식물씨앗이 추후 발아하여 4년이 경과한 후 수크령을 암도한 것으로 보이며, 인근 선유도공원의 식물상으로부터 바람과 조류에 의해 종자가 운반되었을 것으로도 판단된다. 현재 10종의 이입식물이 울창하게 자라고 있으며, 재배하고 있는 배추 외에 준공 이래 무관리로 운영되어 왔다. 관리담당자의 견해는 자연생태형식물상이 선유도공원의 순환체계에 적합하다고 생각하고 있다. 양토의 함수시 비중은 1.6으로 30cm 토심은 480kg/m²에 달하나 지붕 슬라브의 휘어짐이나 누수현상이 없는 것은 시초에 구조검토를 거친 결과이다.

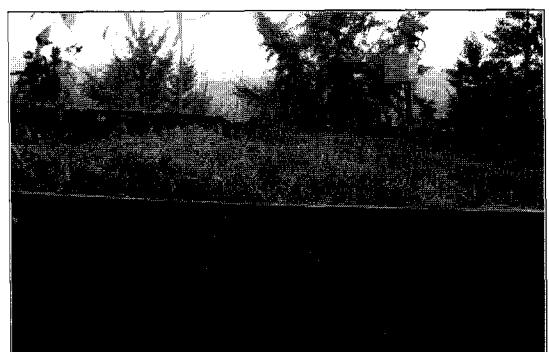
그림 22. 구파발역 폭포관리사무소 2006년 현재사진

잔디를 단일종으로 식재한지 8년이 경과한 후 잔디는 멸실되고 이입식물 2종이 번식하고 있다. 생존종은 없었고 멸실종은 잔디였으며 이입종으로는 개망초(*Eigeron annuum*), 강아지풀이 있었다.

유실과 침하현상이 없었다.

준공 후 8년 경과로 조사사례 중에서 가장 오래된 곳이며, 우리나라에서 최초로 조성된 초지지붕이다. 당시 경험부족으로 잔디를 식재하여 무관리로 운영되는 과정에서 관수, 시비, 예초, 병충해 방제, 잡초 제거 등이 이루어지지 않아 멸실하였다. 현재 개망초와 강아지풀이 관리소 뒷산에서 이입되어 무성히 자라고 있고 생태적으로 동일순환체계를 형성하고 있다. 지붕침하나 누

수의 문제는 없으며 유기물의 공급은 서식종의 지상부가 매년 고사하므로 순환체계가 형성된 것으로 관찰되었다.
