남한산성 마을경관의 복원방향에 관한 연구*

A Study on Landscape Restoration of the Namhan-Sansung Village

ABSTRACT

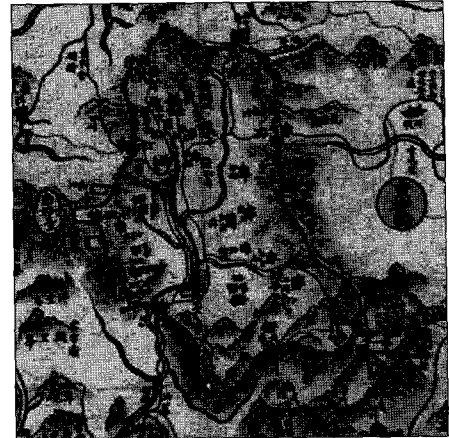
그림 1. 규장각 소장 군현지도

규장각 소장의 군현지도는 신미양요 직후인 1872년 고종대에 전국의 군현지도 편찬의 일환으로 제작된 지도로서 광주부 행정구역의 모습을 상세하게 파악할 수 있다. 산성마을 내부는 도로 및 물길의 표시와 함께 행궁을 비롯해 승렬전(개칭 1795년), 침과정(명명 1751년), 인화관, 이아(1786년)를 비롯해 창고, 사찰 등이 표기되어 있는 등 주요 건물의 위치나 마을의 공간구조를 파악할 수 있으나 그 내용이 간략하여 원형경관을 파악하는 데는 다소 어려움이 있다.

a: 광주부 지역도

b: 남한산성 권역(확대)

현재 남아있는 남한산성이 표현된 고지도로서는 규장각 소장의 고종대 군현지도, 해동지도 광주부와 한국학중앙연구원 소장의 남한산성도, 영남대 소장의 남한산성도가 있으며, 그 밖에 영조대의 광주군고도, 18C 해동지도 광주부 등이 있다. 지도에 의한 분석은 각 지도의 상호분석이 전제되어야 하겠지만, 규장각 소장의 고종대 군현지도(그림 1), 영남대 소장의 남한산성도(그림 2)를 제외하고는 그 표현이 간략하여 산성마을의 경관을 파악하기 위한 세밀한 자료로는 부적합하다.

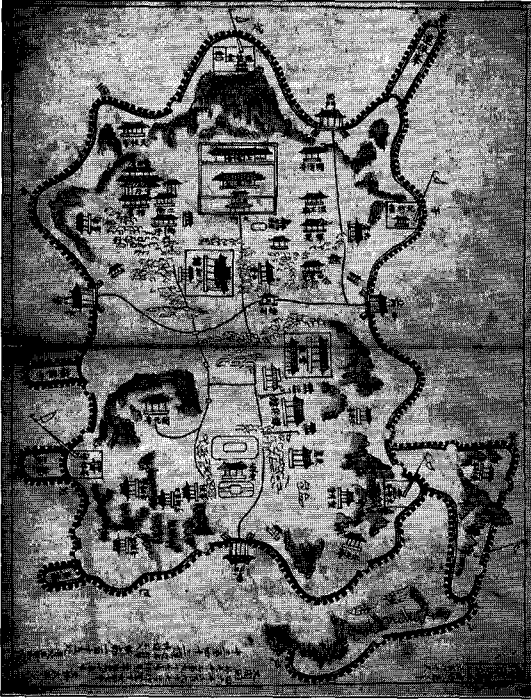
그림 2. 영남대 소장 남한산성도

주요 건물뿐만 아니라 도로를 중심으로 한 마을의 분포 상태가 표현되어 있다. 도로는 적색으로 표현되어 있으며, 도로 위계는 표현되지 않았으나 주요 도로는 명확히 표현되었다. 주산과 주요 건물도 크고 상세하게 표현되고 있다.

행궁은 상궐, 하궐이 각각 상객사, 하객사로 표현되어 있으며, 행궁(상객사) 북측면에 재덕당(1688년)으로 추정되는 전각이 표현되어 있다. 좌전(1711년)은 표현되어 있지 않다. 온조대왕의 사당인 승열전은 은왕묘(1638년)라 표현되어 있고 사직단(1735년)과 우실(1711년)은 표현되어 있지 않다. 남한산성의 주요 건물인 현절사는 위치는 다르나 명칭의 의미가 비슷한 삼신사우(三臣社宇)가 표현되어 있다. 그 외 행궁 남측에 관아시설(향청, 관청, 이아, 경창, 영서창)이 표현되어 있으며, 침과정의 전신으로 추정되는 전각이 현재의 침과정 위치에 중영으로 표기되어 있다. 또한 연병관이 남향하여 그려져 있으며, 좌우의 깃발로 군사적 위계를

표현하였으며 현재 남한산초등학교 위치에 영고(營庫)가 담장으로 둘러져 표현되어 있다. 그 외 성곽시설로서 5장대와 4대문, 국청사를 비롯한 사찰이 그려져 있으며, 지수당 앞뒤의 연못도 그 형태 등이 정교하게 그려져 있는 등 당시 남한산성의 마을 경관을 형상화 할 수 있을 정도로 소상하게 표기되어 있다.

지도를 확대하여 분석한 표 1에서 보는 바와 같이 행궁에는 1688년에 세워진 재덕당이 그려져 있고, 현절사의 경우도 1693년 사액되기 전의 명칭인 '삼신사우'로 표기된 것으로 보아 적어도 1688년 이후 1693년 사이에 제작된 것으로 우선 판단해 볼 수 있다. 그러나 그림 2의 지도에서 볼 수 있듯이 한봉성은 1693년에 축조되어졌기 때문에 1693년 이전은 아닐 것으로 판단된다. 1693년이나 그 직후에 그려졌을 것으로 보이나 '삼신사우'의 표기를 고려할 때 현절사가 사액되던 1693년 그 해에 그려진 것으로 추정해 볼 수 있다. 지도의 제작연대에 대해서는 앞으로 보다 깊이있는 연구가 요구된다.

만일 이 지도의 제작연대가 1693년으로 추정된다면 남한산성 마을 형성의 기원이 된 인조 5년(1627년)과 비교할 때 불과 60여년 정도 밖에 차이가 나지 않아 산성마을 형성 초기의 마을구조와 마을경관을 판단할 수 있는 자료로 활용할 수 있을 것으로 판단된다. 더욱이 표기된 전각들의 규모 및 개원사와 지수당 지붕의 용마루가 표현되는 등 건축적 묘사 또한 뛰어나 건축사적으로도 중요한 자료가 될 것으로 판단된다.

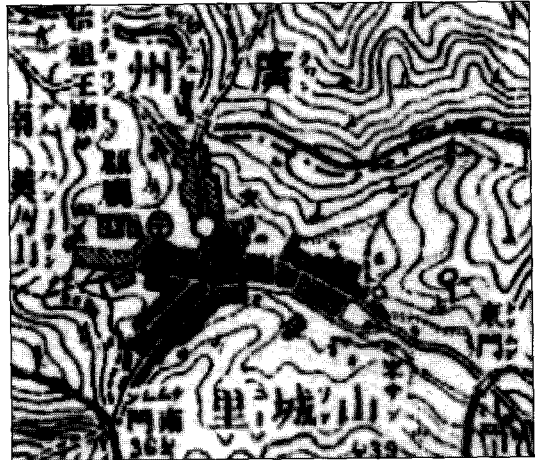
그림 3. 1910년대 남한산성 마을 주변의 지형도(1/50,000)

19세기 말 무렵의 남한산성 마을의 규모는 “광주부 읍지”(1842~1843년)에 나타난 산성마을의 호구수를 보면 1,088호에 인구는 4,047(남: 2,100, 여: 1,947)인을 보이고 있으며(조병로, 1999), 1910년대에 제작된 지형도(그림 3) 및 조선총독부 유리 원판 사진(그림 4)을 통해 당시 산성마을의 경관을 짐작해 볼 수 있다. 일정시대 1912년에 제작된 1/50,000 지형도를 보면 고지도상에 표기된 간선도로 및 마을의 분포상태와 아주 일치하고 있음을 알 수 있다. 실제적 원형 확인을 위해선 고지도상의 필지분할선 및 지목 등을 조사하고 시굴조사 등이 이루어져야 한다. 그러나 과거 건축물 및 경관의 구조와 형상을 완벽하게 재현한다는 것은 불가능하며, 명

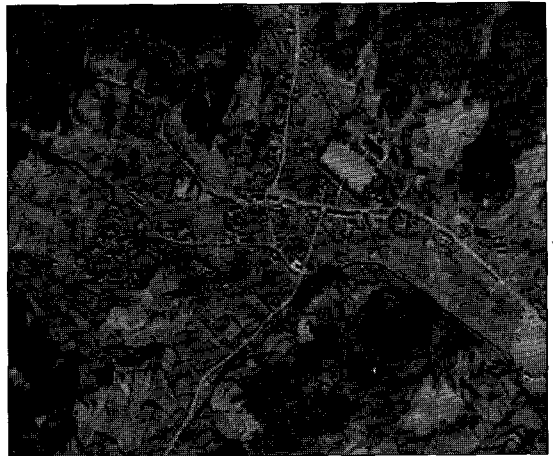
그림 5. 1966년 촬영한 남한산성 항공사진

남한산성의 경관 훼손과 관련해서는 불행 중 다행으로 1917년 광주군청이 경안리(현재의 광주 시내)로 이전되면서 기존의 도시적 세가 약화되었고 해방 후에는 많은 산성 주민이 대도시역으로 이주함에 따라(2005년 거주인구 130가구 320명) 자체적인 개발압력에 의한 전통경관 및 원형이 크게 파괴되는 행위는 막을 수 있었다. 1966년에 촬영된 항공사진을 보면 전술한 20세기 초기의 동선체계 및 마을의 구조를 그대로 보존하고 있는 것을 알 수 있다.

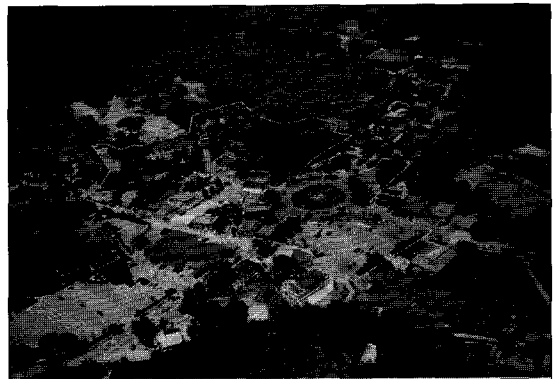
그림 6. 로타리 주변의 주차장과 훼손된 마을경관

의 파괴를 들 수 있다. 그림 6에서 보는 바와 같이 행궁과 동문을 잇는 주 도로와 남문과 북문간의 주 도로가 만나던 마을의 중심부의 '丁'자형의 길은 원형의 로타리로 변했으며, 주변에는 대형의 주차장이 조성되어 전체적인 공간규모에 있어서도 이질감을 초래하고 있다. 가옥들은 음식점업을 위하여 대형화되고 독립적으로 세워짐에 따라 채와 담이 연속적으로 이어지던 마을의 향토성 또한 크게 변질되었음을 알 수 있다.
