계룡건설 부천중동 리슈빌 N-Class 신축공사현장

1. 공사개요

- 공사명 : 계룡건설 부천중동리슈빌
엔클래스 신축공사
- 발주자 : 제네로개발(주)
- 설계/감리 : (주)무영종합건축
- 시공사 : 계룡건설산업(주)
- 규모 : 지하6층 지상20층
- 대지면적 : 4,262㎡ (1,289.26평)
- 건축면적 : 3,090.99㎡ (935.02평)
- 연면적 : 73,070㎡ (22,103.57평)
- 건폐율 : 72.52%

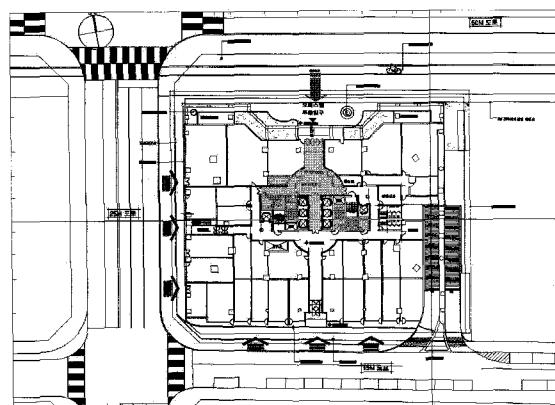
그림 3. 동선계획

지하6층까지 모든 부지가 통합주차장으로 이루어져 있으며, 지하1층에 기계실, 전기실, 비상발전기실 등이 설치되어 있다. 지상에는 근린생활시설 3개층과 오피스텔 17개층이, 옥상에는 하늘정원과 엘리베이터 기계실 헬리포터등이 배치되어 있다. 오피스텔 동선과 근린생활시설 동선을 지하주차장에서부터 분리 설계함으로써 오피스텔 입주자들의 편의를 도모하였으며, 내부벽체를 견식벽체로 시공해 공기단축 및 마감재의 품질을 확보하였다. 건물 구조는 매트기초, 코어 월, 기둥, 보, 스라브로 이어지는 전형적인 라멘구조로 이루어져 있다.

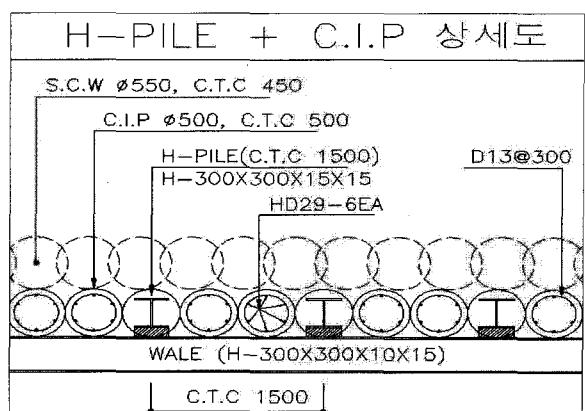
그림 4. CIP+SCW

도심지공사임을 감안 주변대로와 인접된 관계로 굴착 시 지반변형을 억제시켜 인접건물에 미치는 영향을 최소화 하며, 공사기간(1층 슬라브타설까지 12개월, 장마철 포함)벽체강성이 가장 큰 공법과 차수와 지반보강을 동시에 갖춘 C.I.P+S.C.W공법을 채택 시공하였다. 흙막이지지공법으로는 스트러트+어스앙카를 병행시공하여 작업공간의 활용성 및 시공성을 극대화 하였다. 터파기시 직상차와 크램설 상차를 병행함으로 공기를 최대한 단축할 수 있었으며, 암으로 인하여 지연 될 수 있는 공기를 주간에는 발파작업과 할암기작업을, 야간에는 상차작업을 함으로써 공기지연을 막을 수 있었다.

검토된 것이 흙막이의 차수문제 였다. 흙막이 공사후 차수가 부실하였을 경우, 크게는 주변지반의 침하와 함께 흙막이의 붕괴까지 가능하기 때문이다. G.L-3M에서부터 시작되는 수위와 흙막이부터 1층SLAB 타설까지 공기(6월~8월)는 우기로 가장 큰 장애물이었다. S.C.W(무근)은 지반보강 및 흙막이 강성의 중대 차수의 문제를 한번에 해결해 주는 차수공법이었다.

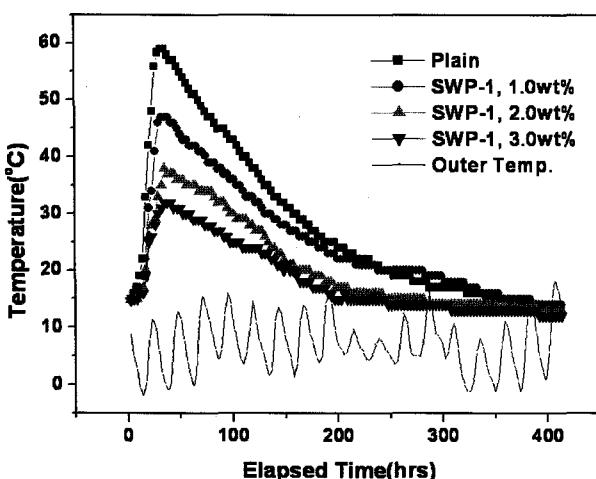
표 1. 콘크리트 수화열 저감 변화

지하매트 양생시 발생되는 수화열로 인하여 구조체에 막대한 영향이 예상되었다. 또한 지하외벽 합벽시공 시에 가장 문제가 되는 것이 지하 건축물(구조물)의 방수 및 방습이다. 수화열 억제와 균열저감을 통한 수밀성 확보를 위하여 수밀성 무기질구체방수제(SWP-1)을 레미콘에 첨가하였다.

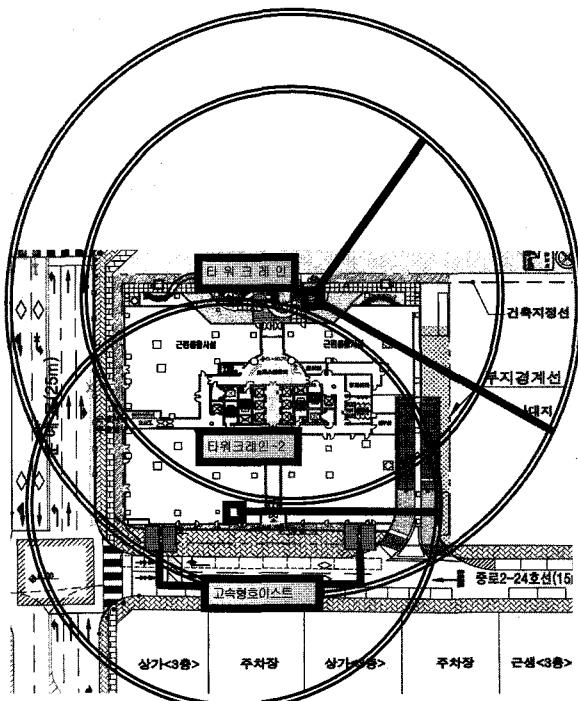
그림 5. 양중계획 PLAN

착공단계에서 타워크레인, 호이스트의 충분한 검토를 통하여 후속공사 진행상의 문제점을 사전에 파악제거 하였다. 또한 골조공사 전 마감공사에 엘리베이터 조기사용을 검토해보았다.

당 현장은 전면부는 왕복8차선의 도로와 배면부는 일방통행로와 접해있다보니 외부에서 자재양중에 문제점이 제기되었다. 이를 해결하기 위한 대안으로 전면부는 본 건물외부(지상층기준), 배면부는 본 건물 내부에 배치하여 자재양중의 원활함과 인접건물과의 간섭을 피하였다. 지금 생각해보니 2대 교차배치는 탁월 했으나, 타워크레인 해체시기가 빨랐다는 아쉬움이 남는다. 타워크레인으로 인하여 간섭되는 마감공사에 대한 대책만을 강조하여 육탄 구조물공사와 마감공사가 길어지는 단점이 있었다.

우리 현장에서는 호이스트로 양중해야 할 자재의 대부분이 드라이威尔 석고보드였다. 골조공사와 전식벽공사가 동시에 진행되는 시점에서는 양중부하가 최대일 것으로 판단되었다. 검토과정에서 TWIN 2대 사용하여 자동운전 장치와 운전원 채용시 비용절감의 효과가 있으나, 자동운전 장치의 A/S문제 및 운반거리를 생각할 때 힘들다 판단되었다. 설치대수에 있어서는 5.2대 설치를 하여야 하나, 현장의 협소함과 자재 및 인력의 동선을 고려할 때 15M일방통행 도로변으로 4대 설치함이 타당하다고 판단되었다. 즉 양중부하를 최소화 할 수 있는 호이스트 최적은 현장가설 주출입구와 부출입구였다. 또한 건물외관을 볼 때 수직 동선에 문제가 없는 곳은 이곳뿐이었다. 하지만 최적으로 선택한 위치와 계획에도 아쉬움은 있었다. 내부마감이 가장 복잡하고 까다로운 부분이 최적으로 결정된 것이다.

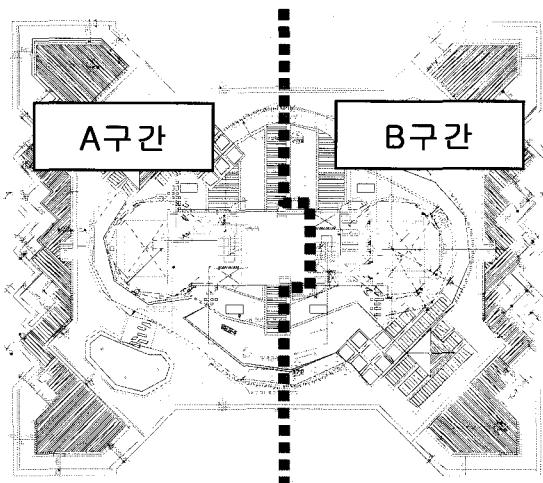
그림 6. 골조공사 ZONE계획

또한 당 현장은 1개동의 건물로 지상20층까지 올라가는 구조로 되어있다. 기둥, 보, 스라브, 코어월로 이루어지는 라멘구조의 특성상 골조공사의 공기를 최소화 할 수 있는 방안을 찾기란 쉽지 않았다. 이런 상황에서 해결책으로 찾은 것은 1개의 건물을 A구간, B구간으로 나누어 독립된 2개의 건물을 올리는 방법을 찾게 되었다.

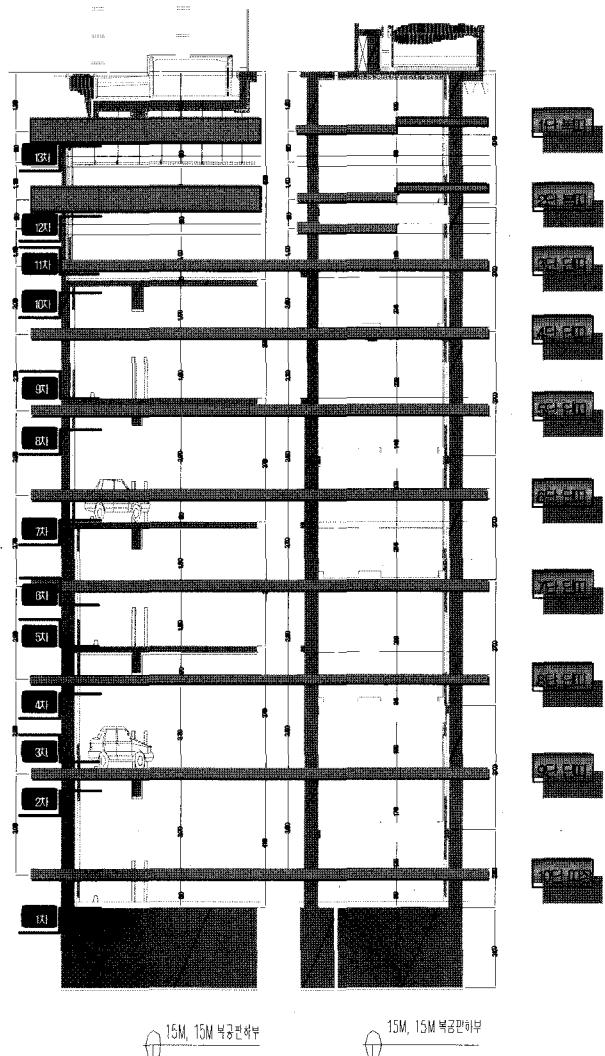
그림 7. 띠장 해체도

기초콘크리트 타설 후 본건물의 골조작업이 진행되면서 가시설 해체작업과 골조공사의 병행작업이 이루어졌다. 가시설 설계시부터 골조공사와의 연계성을 생각하여 스트리트와 어스양카 단수 높이를 조절을 하였다. 또한 공기단축을 위하여 골조공사를 A, B구간으로 나누어 A구간 골조공사시 B구간 가시설해체 하는 방식으로 병행작업을 시행하였다. 1층 SLAB작업과 동시에 주요 가시설인 복공판의 해체작업이 이루어졌다. 설계당시 1층

SLAB 콘크리트 타설후 복공판을 해체 하는 것이었으나, 복공판부위의 시공이 불가능하여 복공판을 전면 해체한 후 골조공사를 시행 하였다.

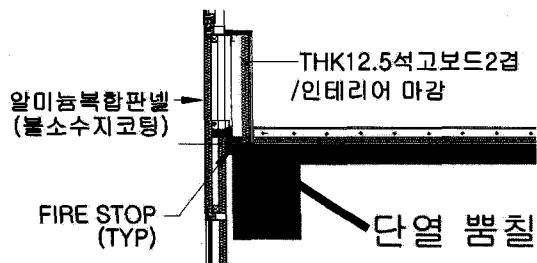
그림 8. 층방 단열쁨칠

결로가 없는 건물이란 세상에 존재하지 않을 것이다. 하지만 결로를 얼마나 알고 적절하게 대처하고 결로를 최소화 하느냐가 건물의 완성도를 좌우 할 것이다. 1~3층까지의 외부 마감은 석재로 되어 있고 4층부터 옥상마감까지는 알루미늄복합판넬로 되어 있다. 오피스텔부위 인 4층~20층까지는 알루미늄복합판넬+50mm그라스울+1면은박을 오피스텔 내부로 50mm 그라스울을 별도로 시공함으로 써 2중단열을 하였다. 외부창호는 시스템창호를 시공하여 외기의 침투를 적극 차단하였다. 외부복합판넬 시공시 층과 층 사이에 층간방화를 시공한다. 이때 당현장에서는 층간방화 외에 단열쁨칠을 시공함으로 상, 하층간의 열손실을 최소화 하였다.
