암반에 설치된 송전철탑 심형기초의 주면마찰력 평가

Side Friction of Deep Foundation for Transmission Tower in Rock

Abstract

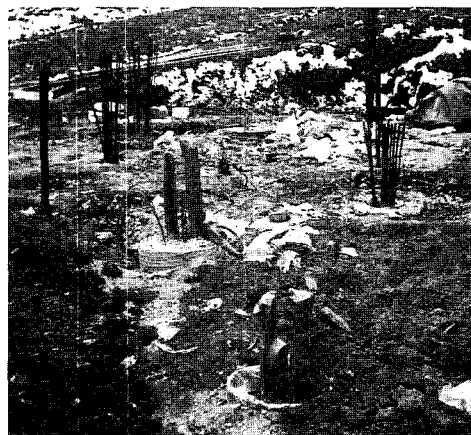
그림 2. 1/8시험체 및 시공 후 모습

사용하였으며, 단계별로 재하되는 하중의 크기는 압력 게이지를 사용하여 측정하였다. 재하하중에 의한 심형 기초의 변위측정은 구체부에 부착된 플레이트에 마그네틱 홀더를 사용하여 2개의 LVDT를 대칭으로 부착하여 측정하였다. 변위측정의 기준이 되는 기준범은 주변 지반에 의해 영향을 받지 않도록 시험 기초체로부터 직경의 5배 이상, 반력 말뚝의 2.5배 이상을 이격시켜 설치하고, 연직 침하량 측정장비는 1/100mm 감도의 변위계를 사용하였다. 1/2규모 시험의 경우 선단재하시험장치인 O-Cell을 제작하여 인발시험에 사용하였다. 선단재하시험장치는 상하부 플레이트와 실린더를 설치하여 제작하였으며, Cell의 외부는 부착영향을 최소화하기 위하여 피복을 입히고, Cell과 피복 사이에 LVDT를 설치하여 Cell의 이격 거리를 측정하였다. 조립된 선단재하장치는 철근망과 조립하고 이때 Tell-Tale용 탐사관 2개는 하부 플레이트에, 다른 2개는 상부플레이트에 설치하였다. 한편 변형율계는 주철근에 0.5m 간격으로 설치하고 라이너플레이트는 1.5m규격이 없으므로 직경 2m 파형강관을 절단하여 내경을 1.5m로 조정하여 0.5m 간격으로 배면에 콘크리트가 유입되도록 파형강관에 직사각형 홈을 만들어 제작하여 사용하였다(그림 2~3).

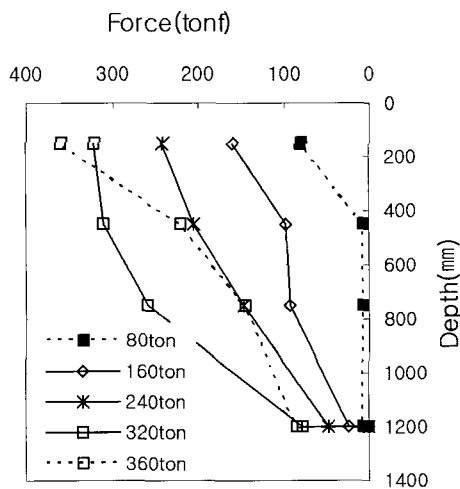
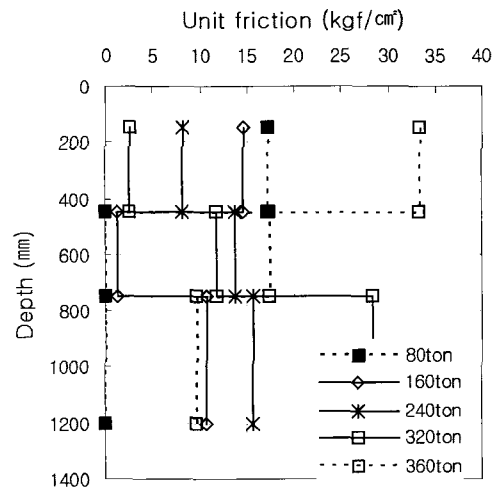
(a) 축하중 전이

(b) 주면마찰력 분포

그림 8. 정재하에 의한 축하중 전이 및 단위주면마찰력 변화

뚝 선단지지력은 시험하중이 360톤 일 때 90.6톤으로 나타났으며, 이때의 주면마찰력은 269.4톤으로 파악되었다. 이를 통해 단위면적당 주면마찰력을 평가한 결과 최대 33.3kgf/cm²로 나타났으며, 가해진 하중크기에 따라 1~33kgf/cm²의 범위를 보여주었다(그림 8). 이를 통해 파괴시 단위면적당 평균주면마찰력을 평가한 결과 약 15.5kgf/cm²로 나타났다.

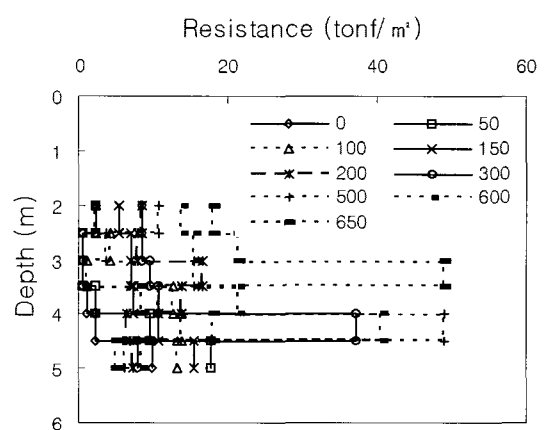
(a) 깊이에 따른 축방향 압축하중분포

(b) 깊이별 단위주면저항력 분포

그림 15. 축하중전이 및 단위주면마찰력 그래프(V.W. type strain gauge)

하중전이에 따른 주면마찰력 경향을 파악하기 위하여 두 종류의 변형율게이지(foil type strain gauge와 vibrating wire type strain gauge)를 사용하였으며, 그 결과는 그림 14 및 15와 같다. 스트레인 게이지의 종류에 따라 축하중이 부분적으로 역전되는 경우가 발생되기도 하나 전체적으로 경향이 유사하게 나타났다. 본 시험결과로부터 파괴시 단위면적당의 평균주면마찰력을

산정한 결과 약 5.4kgf/cm^2 로 나타났으며, 안전율 3을 고려한 허용주면마찰력은 1.8kgf/cm^2 로 산정되었다. 또한 하중증가에 따른 말뚝의 변형상태는 600톤의 하중을 가한 상태에서 기초자체의 변형율은 427×10^{-6} 을 보여주었다.

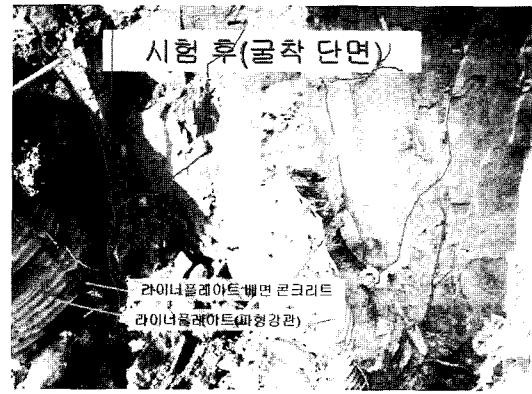
그림 17. 시험 후 굴착단면 파괴모습

시험 종료 후 지반을 굴착해 파괴형태를 살펴본 결과 기초체의 라이너플레이트와 배면콘크리트의 결합상태는 양호하였으며, 라이너플레이트 배면 콘크리트와 암반사이의 부착상태도 완전함을 알 수 있었다. 다만 파괴는 지반내의 수직 및 경사 절리면을 따라 말뚝에서 0~30cm 이내의 주변암반에서 상대변형 및 이격이 뚜렷하게 발달함을 알 수 있었다(그림 16 및 17). 즉 1/2규모 시험체에 대한 인발시험결과 파괴형태는 기초체 및 라

이너플레이트, 암반의 마찰파괴는 일어나지 않았으며, 굴착된 주변암반의 손상 및 암반내 연약대(자연상태의 암반절리, 풍화대, 층리 등 불연속면)를 따라 주변지반이 들어올러지면서 지표면이 방사상의 균열발달과 함께 파괴가 발생함을 알 수 있었다. 이는 본 시험대상 암반이 강도특성은 대체로 양호하나 뚜렷한 수직절리가 다수 존재하는 특성을 나타내기 때문에 현장타설 기초체의 마찰파괴에 앞서 암반의 취약부를 따라 암 내부에서 파괴가 발생한 것으로 보인다. 따라서 현장타설 심형 기초를 설치하기위한 굴착시 주변암반의 손상을 최소화하고 지반조건을 충분히 반영한 지지력의 평가가 이루어져야 할 것으로 판단된다.
