화재특성을 고려한 발코니 개조의 문제점과 개선방안

이 용 재

경민대학 소방학과(archifire@hanmail.net)

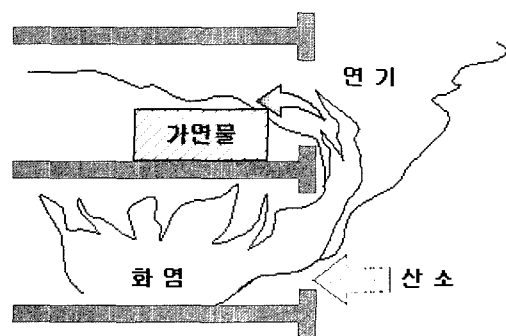
[그림 1] 발코니 확장에 따른 화염과 연기의 상승

발코니를 확장하게 되면 건물의 화재확산의 주요 현상중 하나인 창문에서 창문으로의 화재전파(window to window fire propagation)의 위험성이 대폭 증가한다. 창문에서 창문으로의 화재전파는 수직관통부 확산과 더불어 이에 대한 관련 연구가 외국에서 진행된 바 있다. Yokoi와 Seigel 등은 1960년대에 실험을 통한 데이터 확보를 수행하였으며, Thomas와 Law가 1972년도에 예측 수식을 정리하여 발표하였으며, 현재 관련 규정들은 이 연구의 결과에 기초하고 있다. 창문을 통한 수직 화재확산에서 가장 중요한 요소는 창문을 통해 분출되는 화염이 상부의 창문과 그 내부의 가연물에 미치는 영향이다. 이는 하부 창문에서 분출되는 화염의 높이가 상부창문의 하부보다 높으며 이에 의한 대류 및 복사

열전달로 인하여 상부의 창문이 파괴되고 그 내부의 가연물이 발화되어 화재가 확대되는 것을 의미한다.

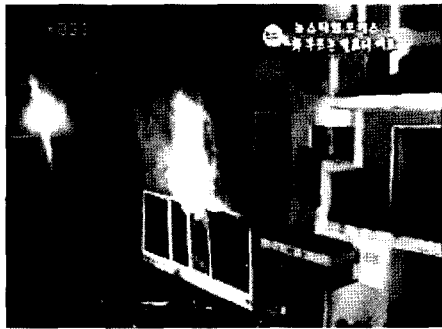
a) 발코니 확장- 창문파괴 전

b) 발코니 확장- 창문파괴 후

c) 발코니 확장

d) 발코니 확장 안함

[그림 2] 발코니 확장 및 비확장의 화염분출

한편, 국내 방송사에서 재건축을 위해 철거중인 아파트에서 수행한 화재실험의 결과에 따르면 아파트 발코니를 개조하였을 경우 화재초기부터 화염이 상층의 창문 상단부분까지 도달하는 모습을 볼 수 있다. 그림 2의 a)와 b)에서 보듯이 전면 유리창의 파괴 전과 파괴된 이후 모두 화염의 높이는 상층부의 창문 상단까지 도달하고 있는 모습을 볼 수 있다. 이에 비해 확장 하지 않은 경우를 보여주는 d)와 확장한 경우의 c)를 비교해보면 d)의 경우 내부에서 분출되는 화염이 발코니 하단부분을 가열하기만 할뿐 상부 쪽으로는 매우 낮은 높이로 분출되는 것을 볼 수 있다. 이는 그림 3의 개조전과 개조 후를 비교하는 그림에서도 확인된다”.

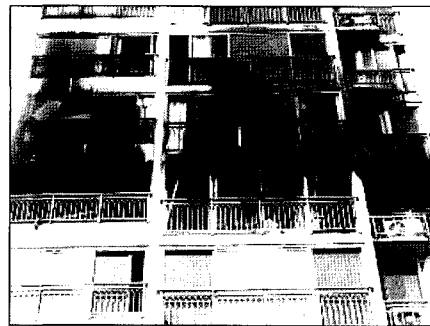
[그림 8] 화재 층과 상부 층의 발코니 유리파괴 상황

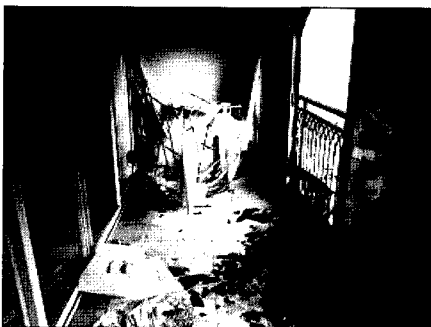
[그림 9] 화재발생 세대 직상 층의 발코니 화염피해

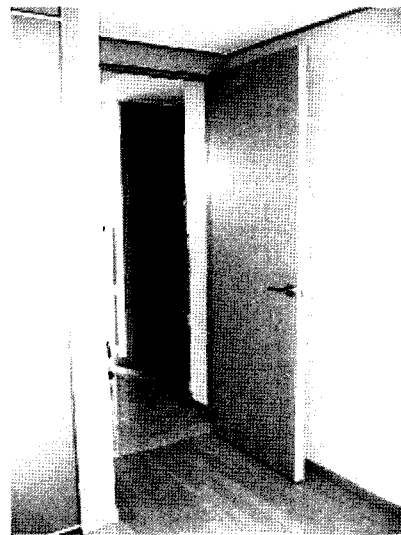
[그림 14] 방을 대피공간으로 한 경우

앞에서 살펴본 바와 같이 발코니 내에 설치되는 대피공간은 한계점이 노출 되자 세대내 방 하나를 대피공간으로 사용하기 위해 출입문을 방화문으로 설치한 경우도 합법적으로 인정되고 있으며, 이 기준에 의해 방에 방화문이 설치된 사례가 그림 14이다. 이 경우 거주 중에 항상 방화문의 설치 상태가

유지 된다면 대피공간의 안전성능은 어느 정도 확보 될 수 있을 것이다.

그러나 이 경우에는 다음과 같은 문제점이 예상된다. 첫째, 거주성 저하의 문제가 있다. 주거 공간 내에 철재로 된 방화문은 거주성 측면에서 안전사고 등 위험

요소가 되며, 일상생활에도 상당한 불편이 따를 것으로 판단된다. 이로 인해 발코니 개조 후 사용자에 의해 방화문의 철거 가능성이 매우 높다고 본다. 특히 이 경우 개인의 사적인 주거공간에 단속의 행정력을 기대하기는 더더욱 불가능한 실정이라고 본다.
