## 자연 노화에 따른 카본 에폭시 압력용기의 섬유 인장 강도 변화

## Natural Aging Effects on the Fiber Tensile Strength of Carbon Epoxy Pressure Vessel

## ABSTRACT

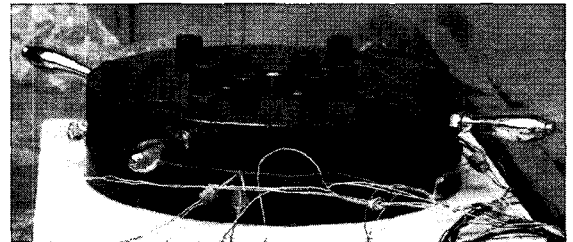
Fig. 5 Inner pressure loading apparatus for hoop ring test.

Table 2에서 보듯이 성능의 변동성이 큰 복합재 압력용기의 노화 특성을 상호 비교 평가하기에는 노화 시험에 적용된 압력용기의 수량이 각 조건별로 매우 적다. 이러한 이유로 노화된 압력용기로부터 Fig. 4와 같이 폭 2(in)의 링 시편을 압력용기 당 20개 이상을 채취하여 Fig. 5의 내압 시험기를 이용한 수압 파괴 시험을 수행하였다. 이와 같은 링 시편을 후프 링(hoop ring)이라고 하며, 폭 2(in)는 해석과 시험을 통해 결정된 가공 경계 효과를 최소화하는 크기이다. 후프 링 내압 시험기는 국과연에서 자체 설계/제작한 장비로서 현재 특허 출원 중에 있으며, 본 시험기는 고무 튜브를 수압으로 팽창시켜 후프 링 시편 내부에 수압과 같은 균일 압력이 가해지도록 설계되었다. Fig. 6은 수압 파괴된 시편 형상으로, 원주 방향의 섬유 층이 시편 폭 방향으로 절단된 형상을 보이고 있다. 파괴 현상은 섬유의 인장 시험과 동일하게 순간적으로 파괴되는 양상을 나타내었다. 시험 시 후프 링에 90도 간격으로 각각 3개씩의 스트레인 게이지를 원주 방향으로 적용하여, 총 12개의 게이지로부터 섬유 파손 변형률을 계속하였다. Fig. 7은 후프 링 시험으로부터 측정된 12지점의 압력별 원주 방향 변형률을 나타내고 있다. 그림에서 보듯이 시편의 폭과 원주 상의 위치에 무관하게 비교적 균일한 변형률 값을 나타내고 있다. 즉 이와 같이 계속된 12개의 변형률 값의 평균값을 대표 값으로 이용하였다. 이와 같은 방법으로 각 노화 시간별 섬유 파손 변형률 값을 15개 이상의 후프 링으로부터 구하여, 이 값들로부터 각 노화 조건별 섬유 파손 변형률 분포선도를 구하였다.

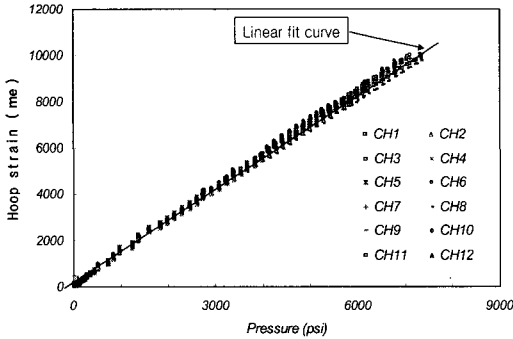
Fig. 7 Measured hoop strain at each inner pressure during the hydro-test.

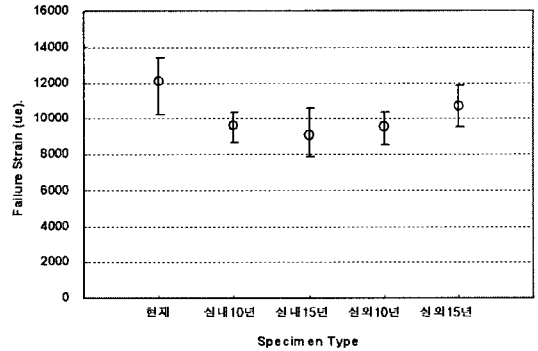
Fig. 8 Fiber failure strain distribution for each natural aging condition.

Fig. 8은 노화 조건 별 섬유 파손 변형률 분포를 나타내고 있다. 그림에서 심볼은 평균값을 나타내며 가로 막대는 최대, 최소 값을 나타낸다. 실내 보관일 경우 노화 시간에 비례하여 섬유 파손 변형률 값이 작아지는 현상을 보이지만, 실내 10년과 실내 15년간의 차이는 크지 않음을 볼 수 있다. 또한 실내 10년과 실외 10년의 차이는 거의 없었으며, 특히 사항으로 실외 15년 노화된 경우가 노화된 압력용기 중 가장 높은 섬유 파손 변형률을 나타내었다. 이와 같이 후프 링 시험으로부터 구해진 각 노화 조건별 섬유 인장 파손 변형률 값들은 MIL-HDBK-17[14]에 따라 분포 함수 적합도 검사(goodness of fit test)를 수행하여 최적의 분포 함수값으로 전환하였다. Fig. 9는 시험 값들에 가장 적합한 분포 함수를 5% 유의 수준 내에서 찾는 순서도를 나타내고 있다. 이러한 적합도 검사는 누적 분포 함수를 이용하는 Kolmogorov Simirnov 방법을 이용하였다.

Fig. 8과 Table 3에서 보듯이 예상과 다르게 실외 노화된 경우 15년 노화가 10년 노화보다 큰 섬유 파손 변형률 값을 보이고 있고, 실내 10년과 실외 10년 노화된 섬유 파손 변형률 분포가 거의 동일하게 나타나고 있다. 이때 15년 실외 노화 시편은 표면에 에나멜-우레탄 계통의 페인트를 칠한 것으로 Trabocco 등 [10]이 언급한 바와 같이 표면 코팅이 습기와 햇빛을 차단함으로써 복합재 환경 노화에 매우 효과적인 것으로 추정된다. 이때 노화된 물성이나 성능과 노화 시간 간에는 Kamal 식[5]에 의해 지수 함수의 관계가 있다고 알려져 있으며, 실제로 여러 노화 시험 결과[5,7,12]에서 증명이 되었다. 또한 대형 복합재 압력용기인 Peacekeeper(미)의 파열 압력과 노화시험 간에도 지수관계가 성립한다고 보고되고 있다[16]. 즉 노화에 따른 성능 저하와 노화 시간의 로그(log) 스케일 간에는 선형 관계가 존재한다고 볼 수 있다. 그러므로 Table 3의 실내와 실외 노화 시험 결과 중 실제로 압력용기가 받게 되는 실내 노화 조건 결과를 이용하여 노화 시간 별 섬유 파손 변형률의 척도 파라미터(scale parameter)와 노화 시간의 지수 관계식으로부터 Fig. 11과 같이 노화 시간의 로그 스케일과 실내 노화 섬유 파손 변형률간의 선형관계식을 구하였다. Fig. 11의 선형 관계식으로부터 노화 초기의 섬유 파손 변형률의 척도 파라미터를 추정하여 Fig. 12와 같은 노화 시간별 와이블 척도 파라미터 선도를 구하였다. 그림에서 보듯이 노화의 대부분은 5년 이내에 발생하고 이후에는 수렴하는 현상을 나타

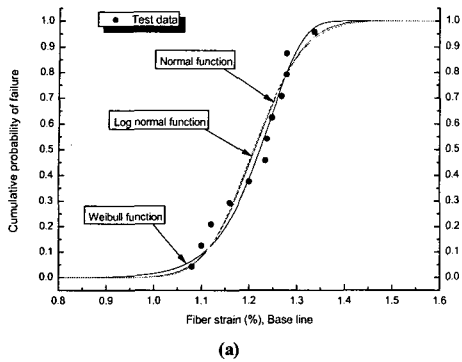
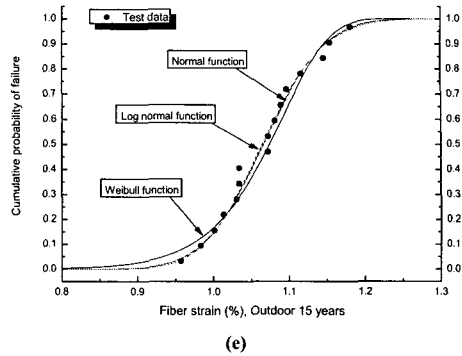
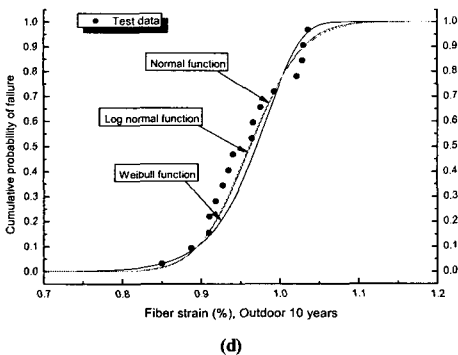
Fig. 10 Comparison of predicted cumulative distribution function and test data: (a) baseline specimens; (b) 10 year aged specimens (indoor); (c) 15 year aged specimens (indoor); (d) 10 year aged specimens (out-door); (e) 15 year aged specimens (out-door).

식 1과 같은 3가지 분포 함수에 대한 적합성 검사를 수행하는데, 만약 3가지 분포 함수 모두에 적합성 통과가 이루어지면, 와이불 함수/ 정규 분포 함수/ 로그 정규 분포함수 순으로 적용 우선순위를 정하였다. 적합도 검사 결과 각 노화 조건별 섬유 파손 변형률 값들은 모두 5% 유의 수준에서 3가지 분포 함수를 만족하는 것으로 나타났다. Fig. 10은 각 노화 조건별 섬유 방향 파손 변형률 값과 예측된 3가지 분포함수를 비교한 것으로, 그림에서 보듯이 좋은 일치성을 보이고 있다. 이때 시험 값의 순위(ranking)는 Bergman 식[15]을 이용하였다. 편의상 와이불 함수를 시험 분포 값으로 선택하여 Table 3에 정리하였다. 이때 시험 자료의 산포를 나타내는 형상 파라미터가 실내 15년을 제외하고는 일반 복합재 섬유 인장 강도 분포 수준인 20정도의 양호한 결과를 나타내고 있다. Table 4의 실내 5년 노화 시험 결과는 시험 당시(2001년)에 후프 링 시험 장치가 없던 관계로 노화된 압력용기를 수납 파괴시키고 구한 섬유 방향 파손 변형률 값이다.

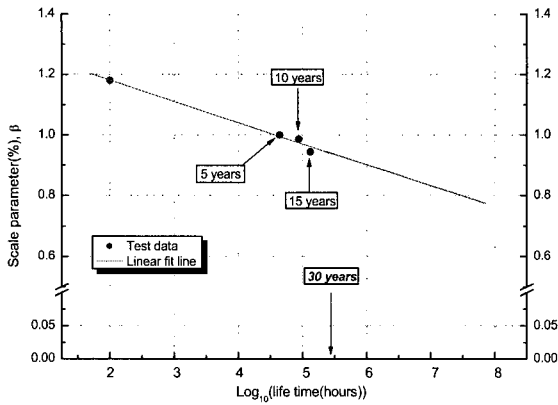
Fig. 11 Log scale plot of Weibull scale parameter and aging time for fiber failure strain.

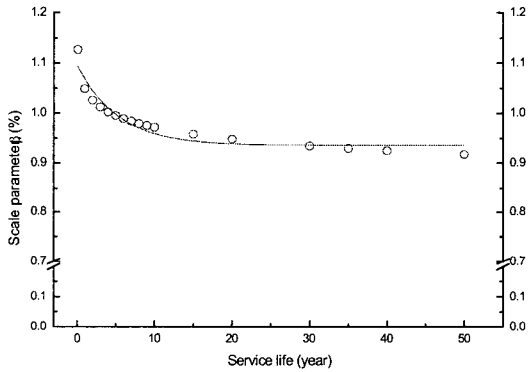
Fig. 12 Predicted Weibull scale parameter for fiber failure strain according to the increase of service life.

내고 있다. 이러한 결과로 볼 때 노화 10년 이상일 경우엔 실내와 실외의 구분 없이 노화가 대부분 발생하여 수렴하는 단계로서 Table 3과 같이 실내와 실외에서 10년 노화한 섬유 파손 변형률 값이 유사하게 나타난 것으로 판단된다.

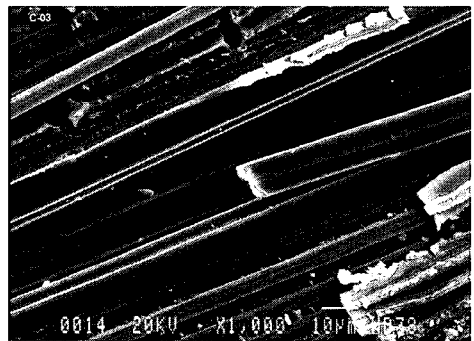
Fig. 13 SEM photos of fractured surface: (a) base line specimen (b) 10 years aged specimen (indoor); (c) 15 years aged specimen (indoor); (d) 10 years aged specimen (out-door); (e) 15 years aged specimen (out-door).

후프 링 시편의 파손 단면 중 후프층 파손 단면을 채취하여 SEM(주사전자현미경)으로 섬유 계면 형상을 관찰하였다. 후프 링 파손 모드가 내부의 헬리컬 층의 초기 파손부터 시작되어 외부의 후프층 섬유 파손으로 이어지기 때문에 내부와 외부의 후프층 사이에는 층간 전단 응력이 존재하여 Fig. 6과 같이 파괴 후에 후프층 층간 파괴가 발생한다. 현미경 관찰은 시편 종류별로 초기에는 250배로 표면 관찰후, 주요부위를 1,000배로 확대하여 노화 시간별로 상호 비교하였다. Fig. 13의 (a)는 노화가 없는 시편으로서 섬유 계면의 수지에 물결무늬 파단 형상인 해클(hackle)이 다수 관찰되었다. 이는 전단에 의한 파단면에서 주로 관찰되는 형태이다. Fig. 13의 (b-e)는 각 노화 조건별 파단

면 SEM사진으로서, 대체적으로 섬유가 표면으로 노출되어 있는 부분과 섬유 이탈 후 수지만 국부적으로 모여 있는 형상이 주로 관찰되었다. 해클은 노화 전에 비해 그 빈도와 크기가 크게 감소하였고, 섬유 계면도 매끈한 형태를 보이고 있다. 다만 실외 15년 시험편의 표면에 일부 국부적인 해클이 존재하는 것이 특이 사항이다. 그리고 파단면 형상으로는 실내와 실외 노화 차이를 구분할 수 없을 정도로 섬유 계면이 매끄러운 형태를 보였다. 종합적으로 살펴보면 수지 노화로 인해 섬유와 수지 계면의 파단 형태가 매끈한 형태로 해클의 크기와 빈도가 감소하지만, 이러한 노화 형태는 노화진행시간이나 노출상태(실내-실외)에 따라 큰 차이가 없음을 알 수 있다.
