연통시험에 의한 배수통문저면 공동평가기법

김진만 >>

한국건설기술연구원 국토지반연구부 수석연구원
jmkim@kict.re.kr

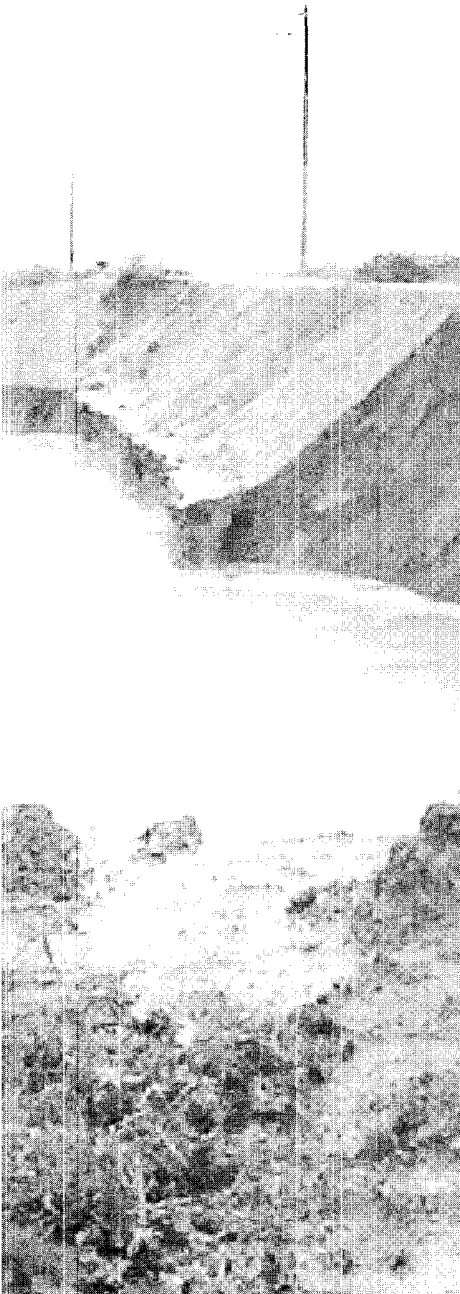
그림 1. 2002년도 제방붕괴 사례

(a) 제방붕괴 유형

(b) 제방붕괴 메카니즘

하천구조물 관련 홍수 피해는 그림 1에서 보듯이 2002년 홍수피해 전체 453건 중 54건 발생이 발생되어 전체 제방붕괴의 12%에 해당하는 것으로 보고되어 졌다. 그 주요 원인은 말뚝 처리된 배수통문 저면 공동 발생에 따른 제방 붕괴에 의한 것으로서, 연통시험과 같은 특수 안전진단기법에 의한 조사를 필요로 하였다(건기연, 2004).

배수통문 구조물 붕괴는 그림 1 (c)에서 보듯이 연약지반상에 설치될 경우 말뚝으로 지지된 구조물 직상단 및 연약지반 측벽부 사이의 20년 이상의 장기간에 걸친 홍수 시 침투수 반복 및 부등침하 등으로 인한 미세 균열이 진전됨으로써 발생된다.
