초속경 라텍스개질 콘크리트의 균열발생 특징분석

Analysis of Crack Pattern of Very-Early Strength Latex-Modified Concrete

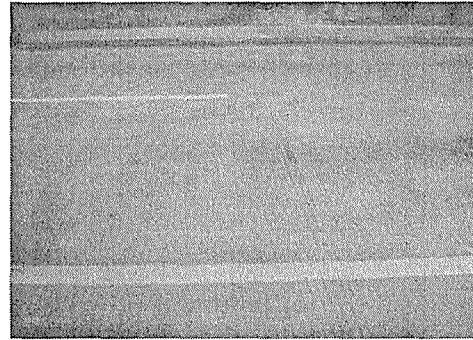
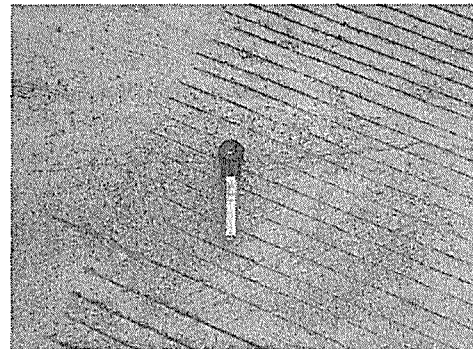
그림 1 VES-LMC의 외관조사 실시 항목

본 조사에서는 VES-LMC가 적용된 교량과 콘크리트 포장도로를 대상으로 그림 1에 나타낸 바와 같이 육안관찰을 실시하였으며, 루페현미경을 이용하여 균열 폭을 측정하였다. 또한 균열발생 구간에 대하여 락해머(rock hammer)로 타격함으로써 들뜸 여부를 확인하였고, 코어채취를 통하여 균열 깊이를 측정하였다.

(a) 육안관찰

(b) 균열폭 측정

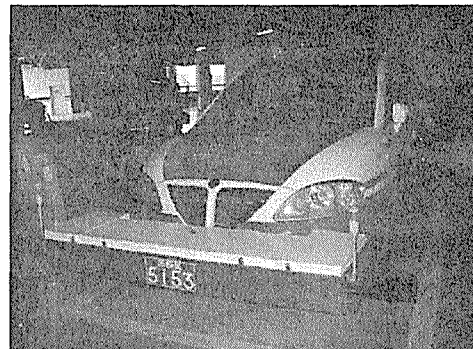
그림 2 노면영상촬영장비(ROKOM) 전경

균열의 형상, 발생빈도 등을 조사하기 위하여 노면영상촬영장비를 이용하였는데, 본 장비는 그림 2에 나타낸 바와 같이 국내 R사가 제작한 ROKOM이란 장비로서, 노면의 소성변형이나 평탄성을 측정할 수 있고 후방과 전방에 장착된 카메라로 노면영상 및 전방영상촬영과 함께 GPS의 기록이 동시에 이루어져 균열 등과 같은 포장상태를 조사할 수 있는 장비이다.

ROKOM의 특징은 80km/hr의 속도로 주행하면서 불연속이나 겹침 현상 없이 폭 3.6m 이상, 길이 10m의 연속적인 포장면 영상을 얻을 수 있으며, 고출력의 조명장치를 이용함으로써 주변광량에 의한 간섭 없이 명확한 영상을 취득할 수 있다.

(a) 노면영상촬영장비 전면

본 조사의 경우 VES-LMC가 대부분 고속도로에 적용된 점을 감안하여 고속도로의 1개 차선을 동시에 촬영할 수 있도록 그림 2와이 촬영 폭을

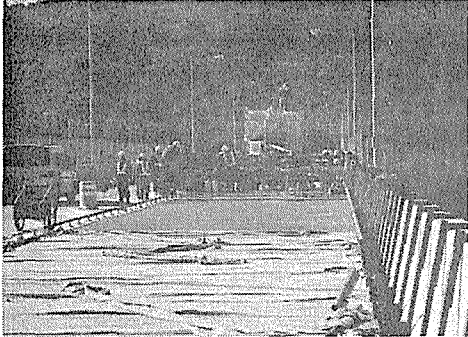
그림 3 양생 부적절 구간(시공)

그림 3은 국내에서 조사된 망상형 균열의 예를 나타내는 사진으로써 앞서 언급한 내용 이외에도, 보수체와의 부착의 문제, 배출당시 콘크리트의 품질, 부적절한 양생 등에 의해 발생할 수 있다. 그림 4는 2005년 조사된 Braddock Road Bridge(미국, Route 620)에 발생한 망상형 균열을 나타내는 사진이다. 교량 표면은 구르빙(grooving) 되어 있었고, RSLMC(Rapid Setting Latex Modified Concrete)적용 초기의 경험이 부족한 시공자에 의해 보수된 것으로 판단되며 상당히 심각한 정도로 균열이 발생하였다[4]. 그러나 국내교량에서 발생한 망상형 균열과 마찬가지로 박리 및 탈락 현상은 발생하지 않은 것으로 조사되었다.

이러한 균열을 최소화하기 위해서는 콘크리트 타설 후 즉각적인 양생관리를 통하여 수분증발을 최소화하여야 하며, 경우에 따라서는 타이닝 전후로 두 번에 걸쳐 양생제를 살포하는 방법도 고려해 보아야 한다.

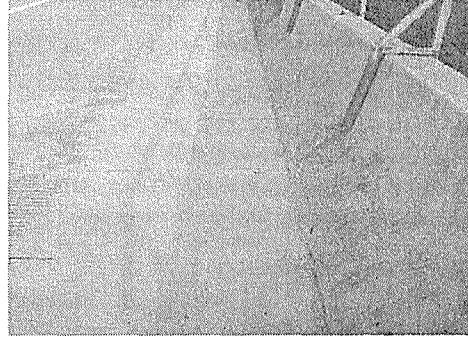
그림 6 횡방향 균열 발생사례(국내)

그림 6은 VES-LMC로 보수된 교량에 발생한 횡방향 균열로의 한 예를 나타내는 사진으로써 차량주행방향으로 일정간격으로 발생한 것으로 조사되었고, 특히 교량난간부에서 균열이 발생하여 차로부로 진전된 경우가 대두본인 것으로 나타났다. 이러한 균열은 난간부에서 발생하는 구속력이 차로부보다 더 크기 때문에 발생하는 구조적 균열로 사료된다. 그림 7은 2002년에 RSLMC가 적용되었던 Backlick Road Bridge(미국, Route 617)의 횡방향 균열을 나타내는 사진으로써, 5개소에서 2~3m 간격으로 횡방향 균열이 관찰되었으나 전체적으로 매우 양호한 상태였다[4]. 대상 교량은 Wagman사(미국)에는 4개 정도의 RSLMC 시공사가 있으며 그 중에서 Wagman의 시공능력이 가장 우수)에 의해 시공되어 콘크리트포장의 품질이 상당히 양호한 것으로 나타나, 시공사의 기술적 수준으로 평가되는 현장콘크리트의 콘크리트품질관리 정도에 따라 콘크리트의 품질이 좌우될 수 있음을 나타낸다.

횡방향 균열에 관한 연구는 이미 많은 연구자들에 의해 연구된 바 있다[5,6,7]. 횡방향 균열의 발생원인은 여러 가지가 있겠으나, 크게 구속 상태에서의 온도응력과 수축에 기인한다. 구조적 균열이므로 어느 정도 예견된 균열이라 할 수 있다. 최근 미국 도로국(DOTs)에서는 100,000여개 이상의 교량에 대해 균열조사를 실시하였고, 교량의 장기균열이 초기 횡방향 균열에 영향을 많이 받는다고 보고하였고, 주로 열응력과 건조수축의 조합 또는 각각의 원인으로 인해 발생한다고 보고하였다[8].

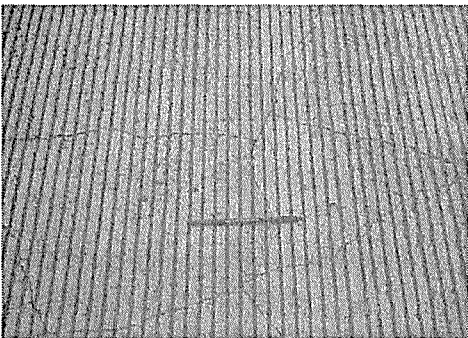
그림 5 망상형 균열 발생사례(미국)

VES-LMC 시공방법에 있어서 가장 큰 문제점은 콘크리트 타설 후 타이닝 시간 확보가 요구되기 때문에 즉각적인 양생공정이 이뤄지지 못한다는 것이다. 즉, 타이닝 시간을 확보하기 위해 초기 배출 콘크리트의 작업성 확보시간을 길게 유지하도록 콘크리트의 성능이 요구되었고, 이는 초기슬럼프를 크게 가져가는 결과를 초래하였다. 또한 타이닝 작업이 완료된 후 양생이 이뤄지기 때문에 해당시간동안 그림 5와 같이 외부로의 수분증발이 자유롭게 이뤄져 초기 건조수축도 커지게 되는 결과를 가져왔다.

소성수축균열은 일반적으로 콘크리트 표면의 증발량이 $1.0\text{kg}/\text{m}^2/\text{hr}$ 이상이거나 또는 증발량이 블리딩량보다 클 때, 표면의 수축현상이 소성상태에 있는 내부의 콘크리트를 구속하게 되기 때문에 콘크리트 표면에 인장응력이 발생하게 되어 표면균열로 이어지게 된다.

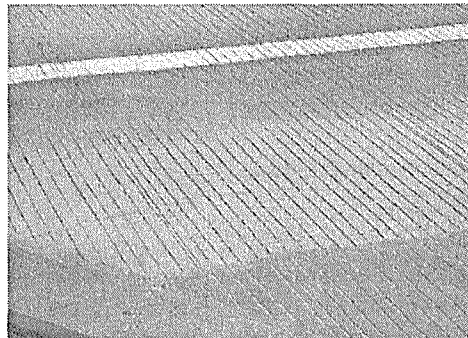
그림 8 횡방향 균열 발생사례

VES-LMC로 보수된 교량에서는 일부구간에서 종방향 균열이 발생하기는 하였으나 발생빈도가 횡방향 균열에 비해 매우 적은 것으로 조사되었다. 그림 8은 교량 팽창조인트 부분의 종방향 균열을 나타내는 사진이며, 조인트와 포장부의 단차에 의해 차량의 충격하중이 포장체에 전달되어 발생한 것으로 사료되며, 교량의 구조적 원인으로 복합적으로 작용한 것으로 판단된다.

종방향 균열은 아직까지 발생 원인이 명확하게 규명된 바 없다. 횡방향 균열과 마찬가지로 교량난간부의 구속과 중앙분리대의 구속력이 차량주행방향으로 길게 작용한 경우와 증차량 하중에 따른 정모멘트와 부모멘트의 변화에 의해 발생한다고 유추해 볼 수 있다. 향후 종방향 균열의 원인을 규명하기 위한 후속연구가 진행되어야 한다.
