항공사진측량에 의한 해안선 변화 조사

Investigation of Shoreline Change by Photogrammetric Method

이창경* · 김백운** · 김남용***

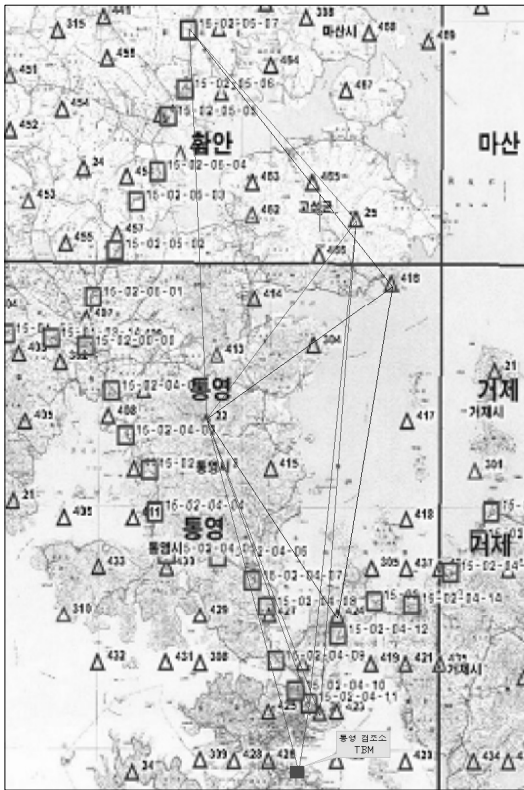
그림 2. 기준점 망

지리정보원 2등 수준점 2점(15-02-05-07, 15-02-04-11)외에 해안선 확정과 밀접한 관련이 있는 국립해양조사원의 통영 검조소의 TBM을 포함시켰다. 이와 같이 선정한 기준 삼각점 및 수준점, 통영 검조소 TBM을 3셀의 GPS 수신기로 관측하였으며, 기준점망은 그림 2와 같다. 표 1은 본 연구의 기준점 측량 및 지형측량에 사용된 장비의 목록 및 규격이고, 표 2는 기준점으로 사용된 삼각점 및 수준점, 검조소 TBM의 고시성과이다.

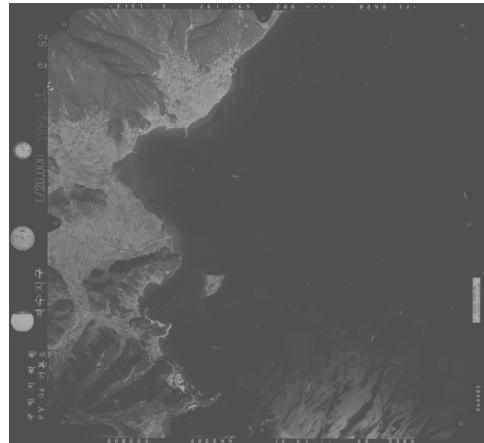
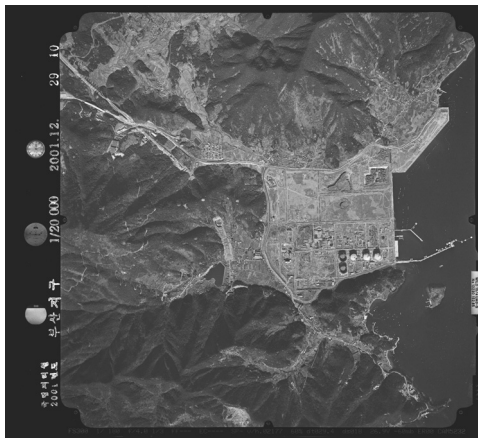
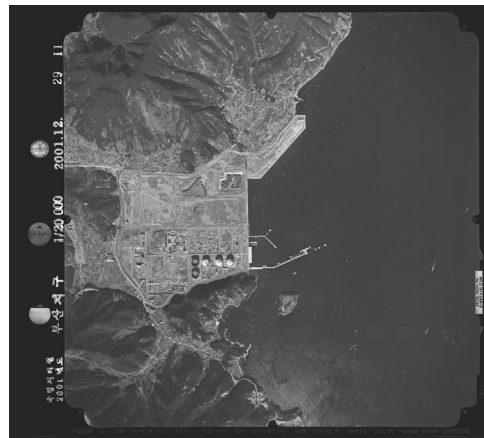
그림 5. 대상지역 항공사진(축척 1:20,000)

본 연구에 이용된 항공사진은 국토지리정보원에서 축척 1:5,000 지형도 제작을 위해 1994년 및 2001년에 촬영한 흑백사진 양화필름과 그 수치영상이다(그림 5). 사진 크기는 23cm×23cm이며, 축척은 1:20,000 촬영고도 3,000m이다. 표 4는 본 연구에 이용된 항공사진 목록과 촬영시의 통영검조소 조위를 국립해양조사원 검조자료로부터 환산한 수애선 표고이다.
