폐광지역을 통과하는 구조물 설계 사례

최창림
(주)삼보기술단
지반부 부장
(ccr12424@hanmail.net)

지반구조물공 사례

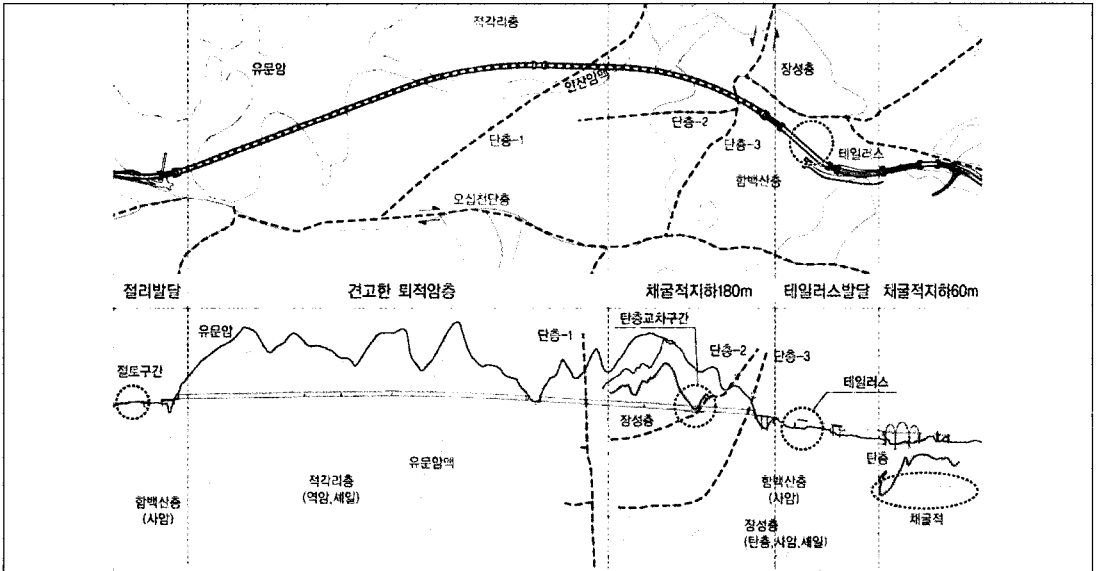
그림 2. 지질 평면도 및 종단면도

주요 구조물구간의 지반 및 지질특성 파악을 위하여 표 3과 같은 조사계획 및 조사항목을 선정하여 구조물 안정성 검토에 활용하였으며 지표지질조사, 시추조사 및 물리탐사 결과를 종합적으로 분석하여 지질도 및 터널구간 암반등급을 산정하였다(그림 2, 3 참조).

과업구간의 주 분포 암종은 적각리층 역암, 함백산층 사암, 장성층 사암, 세일로 구성되며, 이중 터널구간의 대부분은 적각리층의 역암, 세일 등이 주로 분포하고 있다. 특히, 주 채탄층인 장성층의 경우는 도계2터널의 종점부에 일부 걸쳐있어 터널설계시 탄층현황 파악 및 막장 출현시에 대한 대책이 필요하였다.

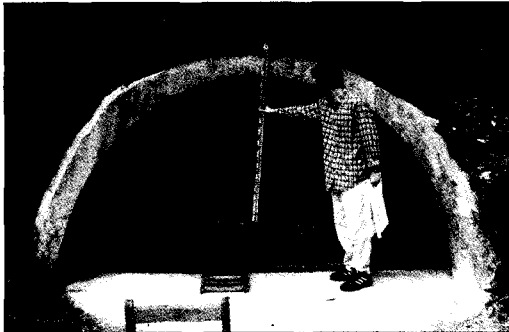
그림 6. 폐광도 측량조사

터널 교차부 통과방안 처리를 위하여 전두갱에 대한 측량결과 도계2터널 시점으로부터 약 90m 이격하여 터널과 사고(약 22°)하는 것으로 조사되어 전두갱을 버력 및 시멘트 밀크로 채우는 방법과 구조물로 보강하는 방법을 우선적으로 검토하였으나, 석탄공사 도계광업소와 협의를 통해 전두갱을 향후 운반갱도로 활용할 수 있도록 콘크리트 박스 구조물을 설치하는 것으로 계획하였다(그림 6, 7, 표 6 참조).
