불교건축문화재를 통한 보존공사경향 연구

주제어 : 불교건축, 목조건조물, 국가지정문화재보수, 수리, 보존, 복원, 현상변경

A study on Conservation Works Trend of Architectural Heritage in Buddhism

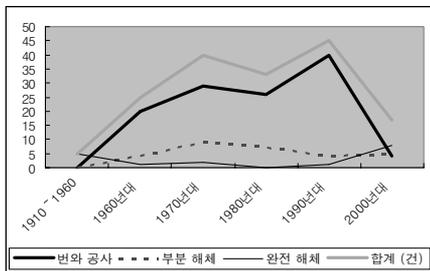
<그림 1> 시기별 해체범위 그래프

165건의 공사에서 해체범위를 조사한 결과 번와공사는 총119건(72%)으로 가장 많았고, 부분해체공사는 총 29건(17%), 완전해체공사는 총 17건(11%)이었다. 시기별 해체범위는

번와공사의 경우 1960년대 이후 대체적으로 증가추세를 보이다가 1990년 중반을 정점으로 이후 감소하였다. 부분해체공사는 1960년대 이후 10년 단위로 4에서 9회의 공사가 있었다. 완전해체공사의 경우는 1960년대 이전과 2000년대 이후에 두드러지게 나타났다.

대상이 된 총 80동의 건물은 최근 100년간 165차례의 해체공사가 있었다.<표4>⁶⁾ 그러나 이 수치는 보고서 기록을 통해 확인한 수치로 실제 공사는 더 많았을 것으로 추정한다.<표1, 그림1>

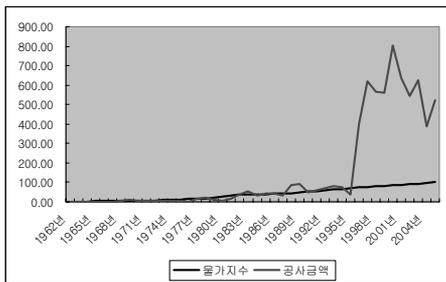
<그림 2> 보존공사금액과 물가지수 비교

비교해 볼 때 비슷하게 상승하다가, 1997년에 70억원정도 큰 폭으로 상승하는데, 이때는 ‘문화유산의 해로’서 전반적인 문화재관련예산이 상승한 시기에 해당한다. <그림2>

조사의 대상이 된 80동의 연간 보존공사금액은 1962년 자료부터 확인 할 수 있었다. 변동 폭을 알아보기 위해 물가지수의 상승폭과

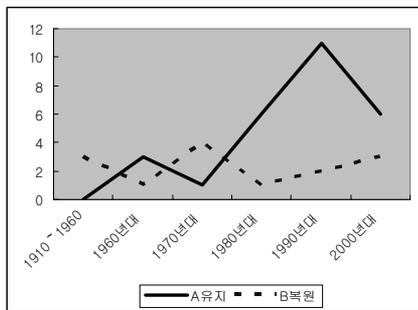
<그림 3> 시기별 보존유형 그래프

현상변경 여부를 알 수 있는 41건의 공사를 토대로 조사하였다. 1960년대 이전은 현상변경이 압도적으로 많았다. 1960년대 초~70년대는 현상변경과 원형유지의 수치가 대조를 이루고 있다. 그러나 1970년대 이후에 들어서면서는 원형유지가 압도적으로 많다가 1990년대 말

이후 서서히 하락한 모습이다. 현상변경은 1970년대 말 이후 아주 줄어들었다가 2000년대에 들어서면서 약간 늘어나는 추세이나 현상유지에 비해 작은 수치이다.

첫 번째는 1900년대 초부터 1960년대 이전까지로 현상변경이 나타난 시기, 두 번째는 1960년대부터 1970년대 말까지로 현상변경과 유지보존이 대조를 이루며 함께 나타난 시기, 세 번째는 1980년대부터 현재까지로 원형보존이 현상변경보다 월등히 많이 나타나는 시기로 나눌 수 있다.

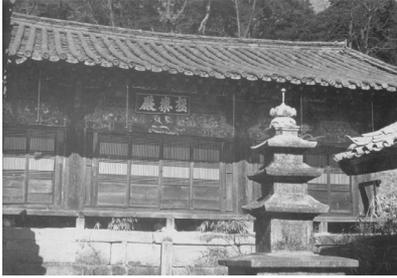
<그림 4> 봉정사 극락전 수리전

봉정사 극락전은 완전해체공사가 1972년부터 1973년에 한차례, 2001년에서 2003년에 한차례 있었다. 1970년대 공사에서는 대대적인 현상변경이 있었다.<그림4,5>²⁰⁾ 지붕, 바닥,

입면 등의 변화가 그것에 해당한다. 그러나 2001년의 공사에서는 이전의 공사에서 일정한 시대의 형태로 현상변경을 하였으므로 더 이상 현상변경은 필요 없게 된다. 따라서 해체범위는 같았지만 유지보존개념의 공사를 한다.

그림4,5는 1972년부터 1973년까지 있었던 봉정사극락전의 수리전과 후의 사진을 보고서에서 발췌하였다. 입면에서 현상변경이 있었음을 알 수 있다. 이외 이러한 현상변경공사에 대해 참고할만한 의견을 다음과 같이 첨부한다.
