1983년 동해 중부 지진해일 현장조사 : 임원항 Field survey of 1983 central East Sea Tsunami : Imwon Port

key words : field survey, tsunami, run-up height, inundation

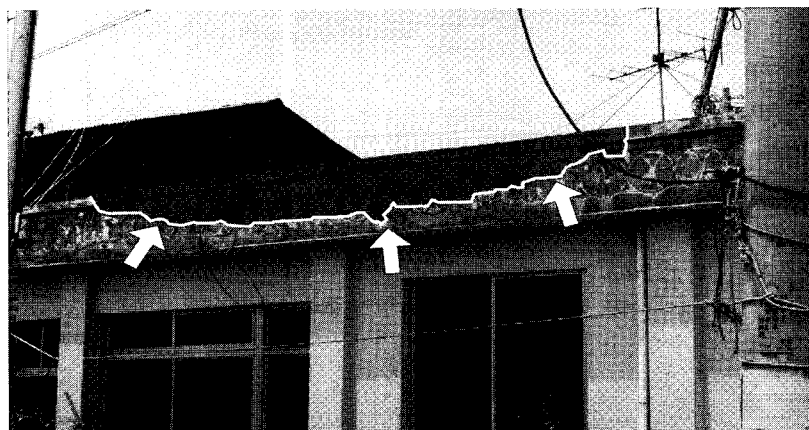
그림 4. 1983년 지진해일 당시 배가 건물에 닿았던 흔적

해일 내습 시 선박이 육상으로 이동하여 건물에 충돌한 사고도 발생하였다(그림 4 참조). 이로 인하여 콘크리트 건물 옥상 난간이 파괴되었다. 그림 4에서 보면 선박이 충돌한 뒤 부서진 난간을 수리한 모습으로 그 부분은 도색을 하지 않아 그림 상에서 검게 나타나고 화살표로 표시하였다. 높이를 측정해본 결과 수준기준점 기준으로 약 3.5m였고, 물위로 떠올라온 선박의 높이까지 고려한다면 약 4m 이상의 해일이었음을 알 수 있다.
