## 니이가타 지진의 피해사례

박 태 순 | 정회원 · 서울산업대학교 교수  
 김 윤 수 | 정회원 · 서울산업대학교 대학원  
 中村 健 | 니가오카 기술대학 조교수

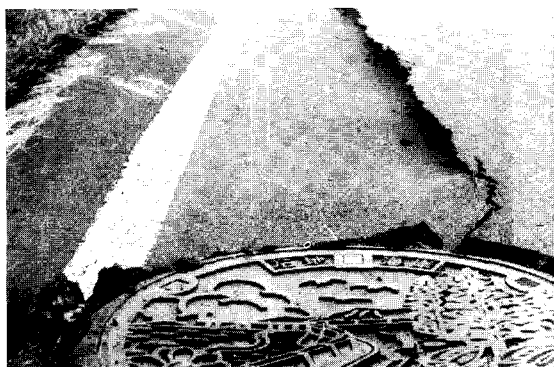
사진 1. 맨홀 및 도로의 파손

지진이 발생하면 외적인 파손은 물론 도시의 혈관이라고 할 수 있는 상수도관, 하수도관 및 가스공급라인의 파손이 발생(사진 1 참조: 맨홀이 설치된 도로의 파손으로 인하여 맨홀의 위치가 변하였음)하기 때문에 물, 전기, 하수도 및 가스의 공급이 우선적으로 차단된다. 공공시설의 차단은 이루 말 할 수 없는 불편을 가져다준다. 현재 음료수는 인근 시로부터 공급되며 샤워와 세면수 역시 며칠 만에 한번 씩 공공으로 공급되고 있다. 더욱이 일본 역시 우기로 접어들면서 비로 인한 2차 피해 발생 예방을 위해 만전을 기하고 있는 모습이었다.

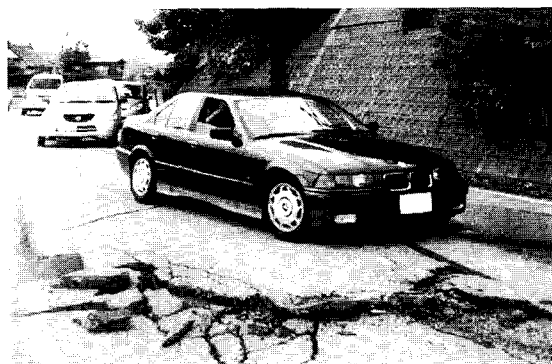
사진 2. 일반 시내도로의 파손

강도 6의 지진 앞에서 일본의 시내 및 주변도로, 고속도로는 모두 초토화 되었다. 사진 2는 일반시내 도로가 붕괴되어 차량들이 정상통행을 하지 못하는 장면을 보인 것이다. 사진 3은 가시와자키시 주변도로의 사진으로 도로가 뒤틀어지고 아스팔트포장 도로가 완전히 조각난 상황을 보인 사진이다. 사진 4는 지진으로 인하여 도로포장에서 단차가 발생한 장면이다. 이러한 도로포장의 단차는 차량주행에 큰 장애를 미친다. 가시와자키 주변의 고속도로는 단차의 발생으로 인하여 자동차의 주행 속도는 약 30km 미만으로 차량의 행렬이 길게 늘어지고 있었다. 단차가 발생한 도로에서 고속 운행시 마치 스키 점프를 하는

것과 같은 효과를 발생하기 때문에 매우 위험한 상황이 발생된다. 특히, 교량과 도로가 접속되는 지점의 단차는 더욱 크게 발생하여 차량의 통행을 매우 어렵게 만들고 있었다. 이렇게 발생한 파손의 복구는 특별한 방법이 없다. 파손된 도로 전체를 굴착하고 신설 도로공사와 마찬가지로 성토 다짐부터 도로포장을 재설시하여야 한다. 현재 파손된 도로의 약 70% 정도가 복구된 상태이며 가장 시간을 요하는 공사는 하부의 파손된 상수도, 하수도 및 가스관을 새로이 설치하는 작업이다.
