리프트카 안전관리 방안

- 안전대책 -

대림산업(주) 모종 e-편한세상 박민순 과장

본 자료는 대림산업주식회사 모종 e-편한세상 현장에서 다윗과 골리앗 팀이 1년간 리프트카의 안전을 위해 자체 연구개발한 자료로 소개하고자 한다.

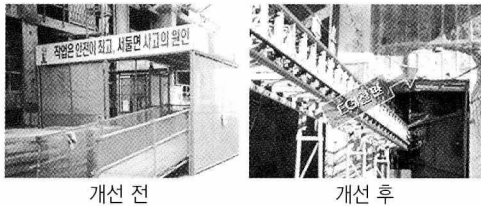
라. 방호선반 상부 EGI 철판 설치

- (1) 방호 선반 상부 유공 발판 설치 시
- (2) 우천으로 인한 운전원 대기 여건 불량

- (1) 방호 선반 상부 EGI 철판 사용
- (2) 우천시 빗물 유입 방지로 운전원 복지 향상 및 작업 여건 개선

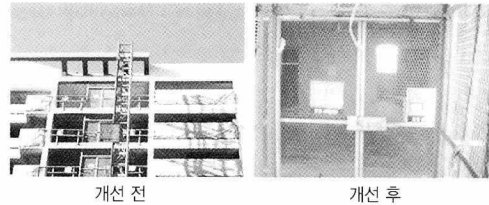
▶ 최상단 이용제한

- (1) 최상층 이용 시 흔들림이 심함
- (2) 기계적인 충격 및 파손 원인 제공

- (1) 최상층은 자재 운반 시에만 운행
- (2) 최상층에서 1층 까지만 운행(운전원 및 근로자 교육)

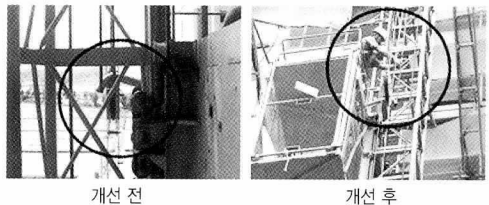
▶ 강풍시 운행

- (1) 강풍시 케이블 유동으로 인한 로프꼬임 현상
- (2) 가이드 롤러에 로프 간섭 현상

- (1) 강풍시 (10m/s) 리프트카 운행 제한
- (2) 운행 시에 운전원 교육 실시

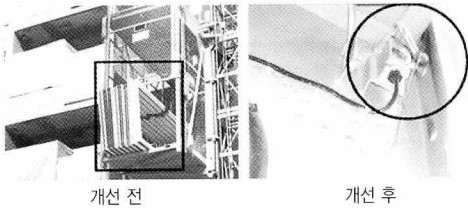
▶ 대형 자재 이동시 안전요원 배치

- (1) 분함문 이동시 문짝 개방 상태로 이동 실시 (근로자 무단 이용으로 방호 장치 고장)
- (2) 작업 완료 후 원상복귀 미실시로 출입문 연동 방호장치 개방된 상태로 운행

- (1) 대형 자재 운반시 운전원 교육 및 안전 인원 배치
- (2) 반드시 운행 완료 후 원상 복귀 및 점검 실시

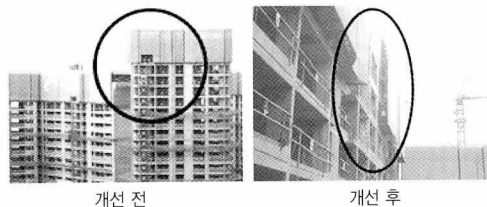
▶ 갱폼 하부 층 절단 운행 및 카 세대 옥탑 파라펫 선 타설

- (1) 골조작업 하부 2개 층 정리 정돈 미흡
- (2) 공기 관련 청소 및 정리 정돈 분주하게 진행 (위험 요인 발생)

- (1) 리프트카 세대 갱폼 발판 절단 운행 가능
- (2) 리프트카 상부층 발코니 선타설 공정 관리 실시

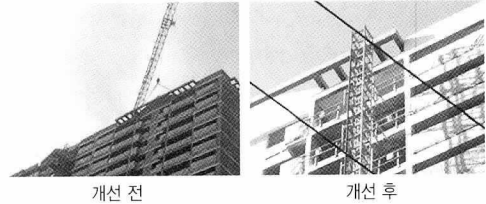
▶ 옥상 장식물 간섭시

타워 해체 시 상부 옥상 구조물 간섭 발생

최상층 리프트카 선해체 후 옥상 장식물을 한 후 크레인 이용하여 설치한 후 타워크레인 해체

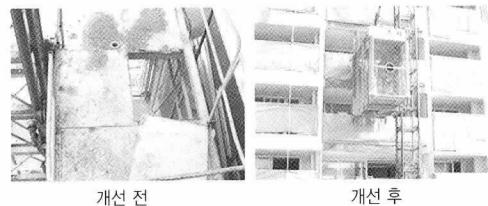
▶ 리프트 방호조치

- (1) 리프트 비상문 파손 상태로(개구발생) 운행
- (2) 낙하에 대한 방호조치 미흡으로 사고 위험

- (1) 리프트 운행시 비상문은 닫은 상태로 운행
- (2) 비상문 개폐장치 주기적인 점검

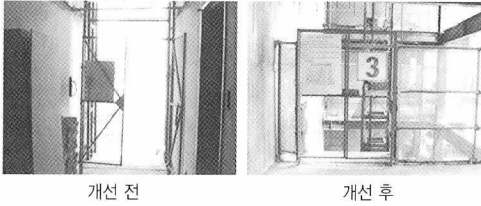
▶ 리프트 방호문 관리

- (1) 리프트 방호문 개방 상태
- (2) 근로자 불안정한 행동으로 인한 추락 위험
- (3) 리프트 방호문 미설치 상태로 운행

- (1) 방호문은 반드시 잠금 상태로 운행
- (2) 운전자가 방호문 잠금상태 확인 후 운행
- (3) 방호문은 설치 후 운행

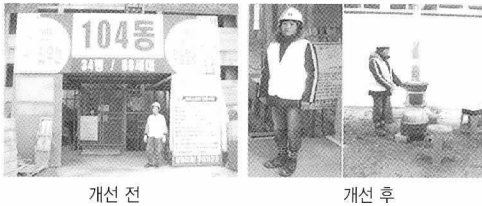
▶ 동절기 보온

- (1) 동절기 운전원 작업여건 불량으로 인한 결근으로 대리 운전 실시(사고 원인 제공)
- (2) 운전원 근무 의욕 상실(나태한 운행 실시)

- (1) 운전원 대기실 설치

- (2) 동절기 보양 대책 (방한복 및 난로 지급)

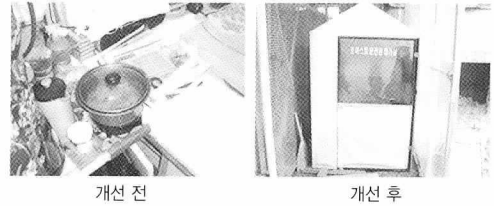
▶ 리프트 운전원 관리

- (1) 리프트 운전후 대기실에서 취사 행위
- (2) 화기 취급으로 화재 발생 위험

- (1) 대기소에서 취사행위 금지
- (2) 화기 및 전열기구 금지
