일산화탄소(CO) 중독사고

출처/가스안전 · 발행/한국가스안전공사

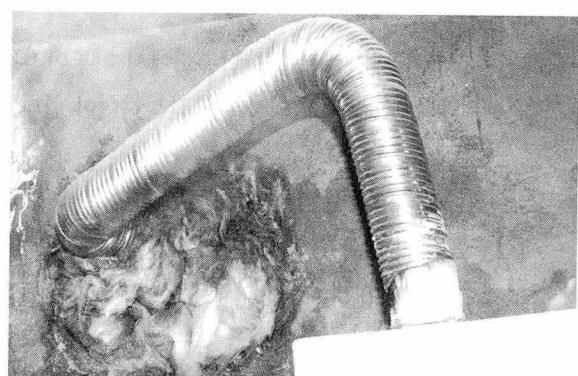
- 가스보일러 배기통이 보일러 접속 구에서 이탈되어 있고 배기통 톱부분과 연결된 굴뚝의 내부가 완전히 막혀진 상태에서 보일러를 가동하여 배기가스가 실외로 배출되지 못하고 역류되어 가스보일러 설치기준에 적합하지 아니한 지하 보일러실에 체유

한 배기가스가 거실의 마루바닥 틈새 등을 통하여 실내로 유입되어 중독·사망한 사고로 추정됨.

- 사용자가 수시로 가스보일러의 배기통 접속부 등을 점검하여 이상 발견 시 개선 후 사용할 수 있는 안전의식 전환 필요.
- 가스보일러 설치·사용자에 대한 주기적인 홍보 실시로 안전의식 고취
- 가스보일러실의 배기가스가 실내로 유입되지 않도록 가스보일러실의 문을 닫고 가동 등.

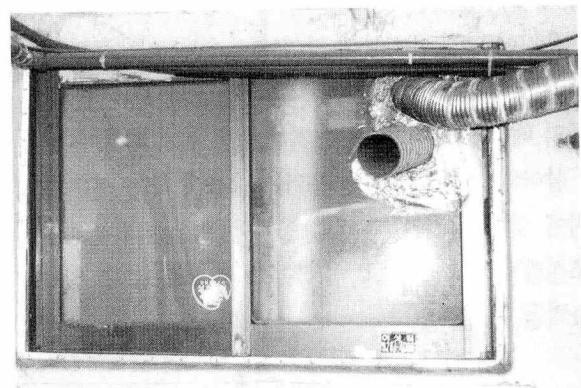
• 가스보일러 배기통의 U자 모양으로 휘어진 곳에 응축수가 고여 배기가스가 정상적으로 배출되지 못하고 역류되어 보일러와 배기통 접속부의 벌어진 틈새에서 실내로 유입되어 거주자 2명이 일산화탄소에 중독·사망한 사고임.

- 배기통이 U자 모양으로 휘어져 응축수가 고일 수 있는 구조로 가스보일러를 사용
- 환산화물 또는 질산화물에 약한 알루미늄 주름관을 사용
 - 배기통을 가스보일러 제조사가 제시하는 설치 기준에 따라 설치 시공하지 않음, 가스보일러 설치 시 시공표지판 미 부착
