가스 화재사고에 대하여

출처/가스안전 • 발행/한국가스안전공사

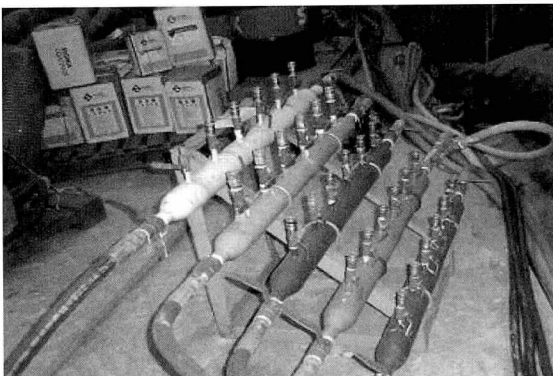
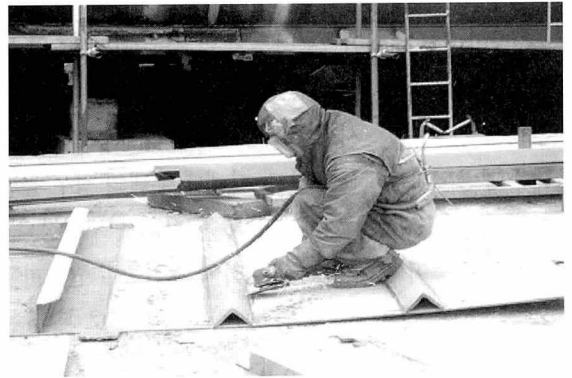
사례1. 급격한 산소연소에 의한 화재사고

• 제조중인 선박의 진수식을 종료하고 진수식을 위해 철거했던 매니폴드를 재설치하면서 공기와 산소 호스를 오인 연결하였고, 협력업체(태광산업) 직원인 강덕희(남, 52세)가 진수식 후 남은 잔업을 위해 선박내부로 내려가 그라인더 작업을 하던 중 작업복

속으로 공급되고 있는 산소에 그라인더 불꽃이 튀면서 화재가 발생하여 전신화상을 입고 사망한 사고임.

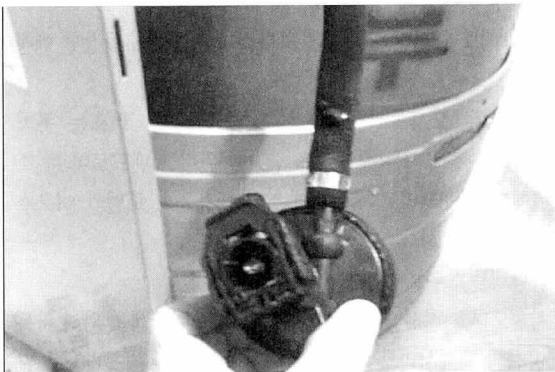
사례2. 캐비닛히터 체결미숙으로 인한 화재

• 상기장소에서 피해자 박성애(41세, 여)씨가 캐비닛히터를 사용 후 히터를 끄기 위해 조정기 밸브를 잠그려는 순간 조정기와 용기의 연결부위에서 가스가 소량 누출되어 원인모를 점화원에 의해 불이 붙어 조정기일부와 호스가 불에 그을렸으며, 불을 끄려고 하는 사이 피해자의 머리카락 일부와 눈썹이 그을은 사고임.
