# 압력조정기 불량에 의한 사고사례

출처/가스안전 · 발행/한국가스안전공사

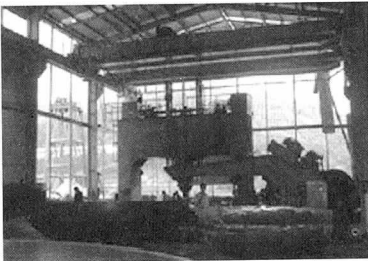
사고현장 내부 사고발생지점

사고현장의 작업장 내부 <사진1>과같이 좌측벽과 후면의 외벽이 폭발로 인해 비산되어 없는 상태로 외부 후경이 보이는 상태이었고 <사진4>와같이 프레스 작업대가 상부로 솟아올라있었다.

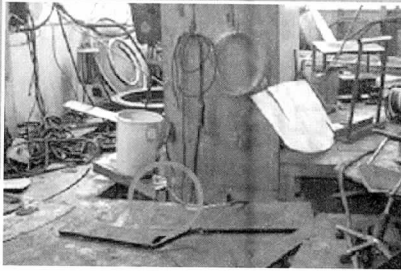
프레스 작업대(피해자 위치)

놓은 철판위에 서 있는 피해자 (사진2) 폭발영향으로 철판이 비산되면서 동시에 넘어지고 머리를 전기용접기 등 철구조물에 부딪혀 사망했다.

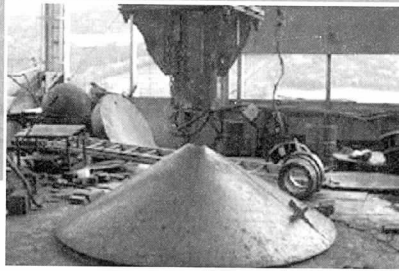
프레스 작업대 및 경판(피해자 위치)

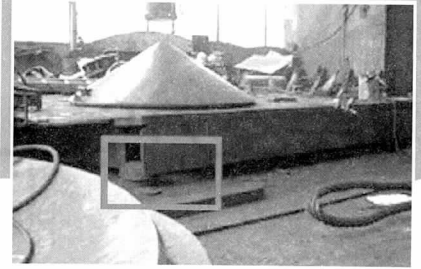
프레스 작업대 하부 변형

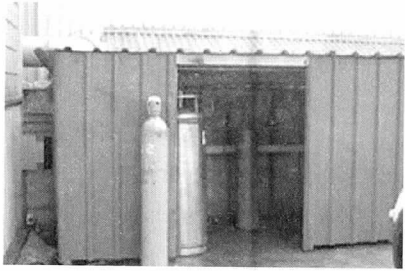
가스용기보관실

공장 내부에는 LP가스와 산소가스 공급을 위해 용기보관실로부터 배관을 통해 실내로 가스를 공급하는 가스배관시설이 설치되어 있었으나 (사진5), 최종 공급압력이 낮아 LP가스용기를 작업장 내에 설치하여 사용하고 있었다.(사진 6)

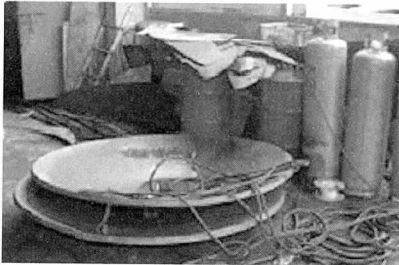
LP가스용기 및 가스예열토치 호스

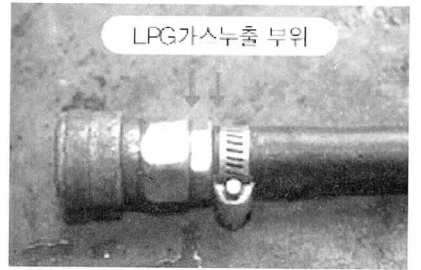
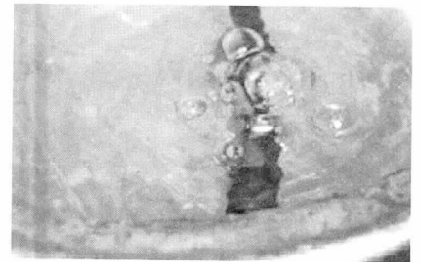
예열토치와 연결하는 호스

사고현장에서의 조사결과 예열토치와 연결하는 호스에서 <사진7, 8>과 같이 누출되는 것을 확인하였고, LP가스호스는 총 10개소가 손상되어 있으나 압력조정기를 연결하여 시험한 결과 5개소에서 누출이 확인되었으며, LP가스 공급하는 압력조정기는 압력을 지사하는 바늘이 없이 사용되고 있었다.

연결부 누출 시험
