Surface Mapper를 이용한 암반의 불연속면 조사 방법

지인택¹⁾, 심한식²⁾, 황상기³⁾

기술기사

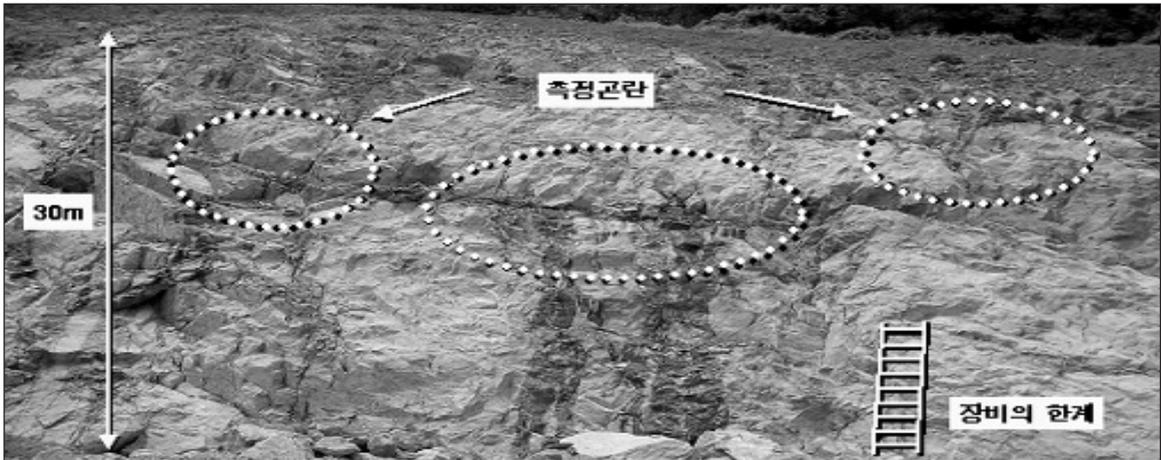
그림 1. 높은 암사면등 위험지역 측정의 어려움

- 높은 암사면등 위험지역 측정의 어려움
- 낙석 방지망 등으로 인한 조사지역의 접근 불량

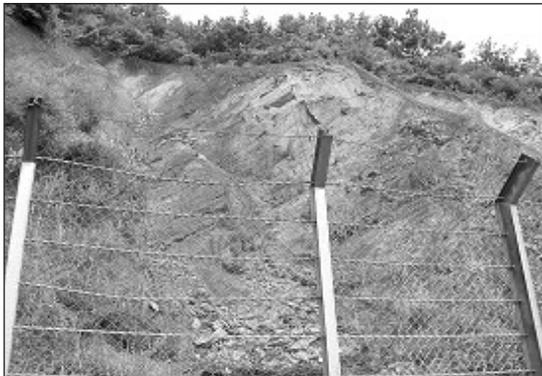
그림 2. 낙석 방지망 및 낙석방지책등으로 인한 접근의 어려움

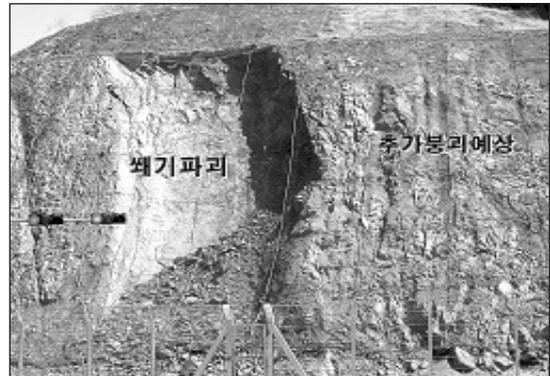
그림 3. 기시공된 비탈면 및 추가붕괴 위험지역 측정의 어려움

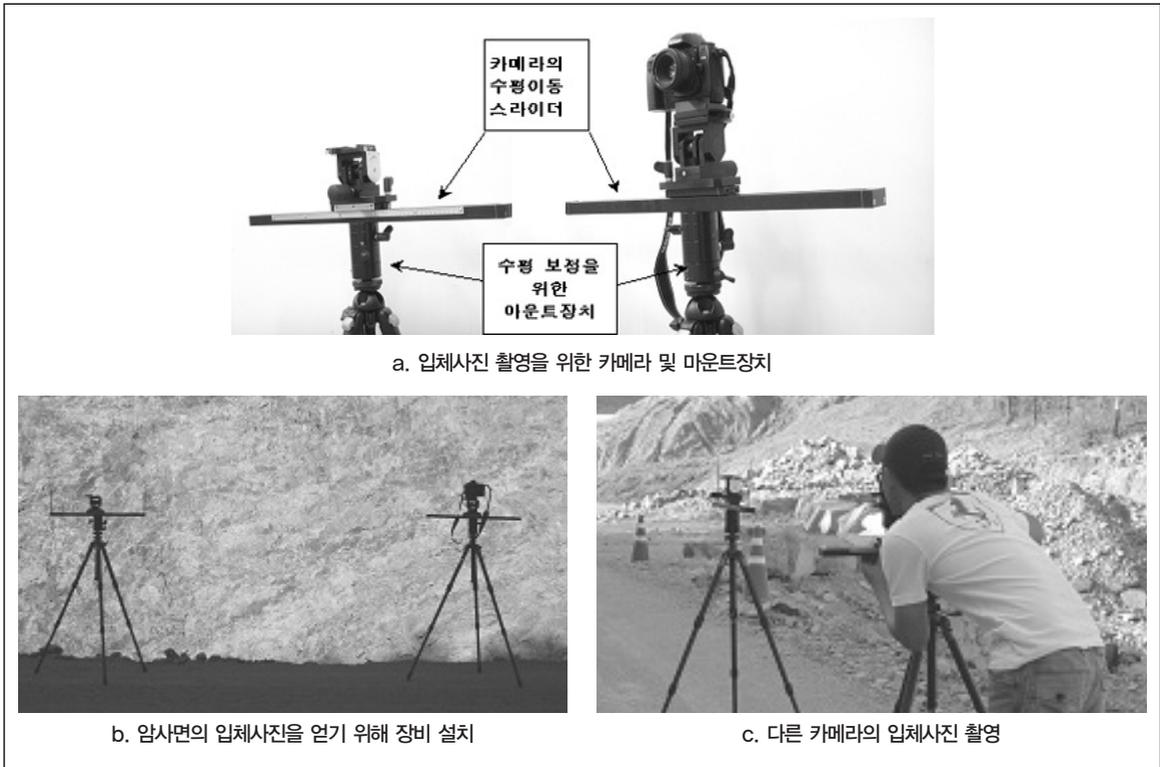
고안된 기기장치는 두 카메라의 거리를 측정하기 위하여 단거리의 수평이동이 가능한 슬라이더와 카메라의 수평과 회전을 가능하게 하는 마운트 장치로 구성된다(그림.4a). 이 장치를 이용하여 절취면에 분포하는 면구조의 주향과 경사를 측정하는 과정은 아래와 같다.

- ① <그림.4b>와 같이 두 셋의 디지털 카메라의 수평을 맞추고 두 카메라의 고도 역시 동일하게 맞춘다. 이는 입체영상을 획득하기 위해 이격시킨 두 카메라의 영상이 수평관계를 가지므로 수평 이격 영상의 획득을 가능하게 한 것이다.
- ② <그림.4c>와 같이 한쪽 카메라를 90도 회전하여 회전된 카메라가 다른 카메라를 조준하게 된다.
- ③ 슬라이더를 이용하여 회전된 카메라에서 두 입체영상을 획득한다. 슬라이더에서 카메라의 이격거리는 정확히 계산되며 카메라들이 모두 동일 수평면에 위

그림 4. 입체사진을 위한 카메라 설치

치하므로 두 카메라의 거리를 계산할 수 있다.

- ④ 회전된 카메라 마운트를 다시 원위치로 이동한 후 두 셋의 카메라를 이용해 암반 절취면의 입체영상을 획득한다.
- ⑤ 입체 영상을 이용하여 면구조의 주향과 경사를 측정한다.
- ⑥ 3차원 좌표를 이용하여 면구조의 주향과 경사가 측정되며, 필요한 경우 3차원 표면 모델을 수행한다.

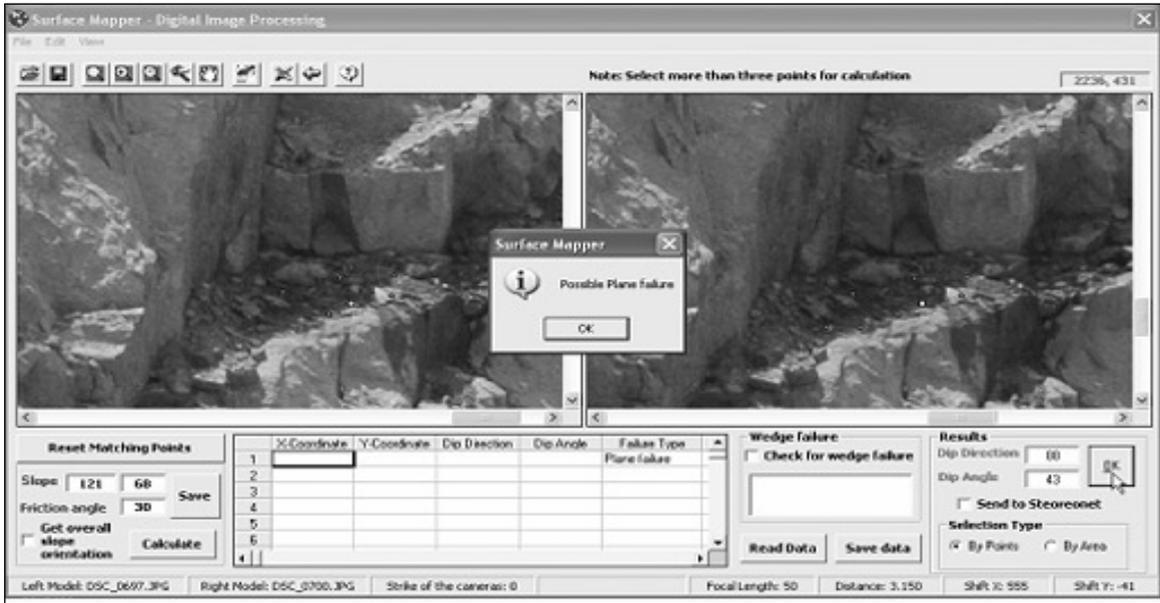
영상처리와 측정을 위한 s/w는 Visual Basic 언어와 ESRI의 MapObject 콤포넌트 및 AutoCad 콤포넌트를 이용해 작성되었다. <그림.5>는 면의 배열과 3차원 모델을 수행하는 s/w의 폼과 메뉴들이다.

그림 5. 개발된 소프트웨어를 이용하여 사진으로부터 주향과 경사를 측정

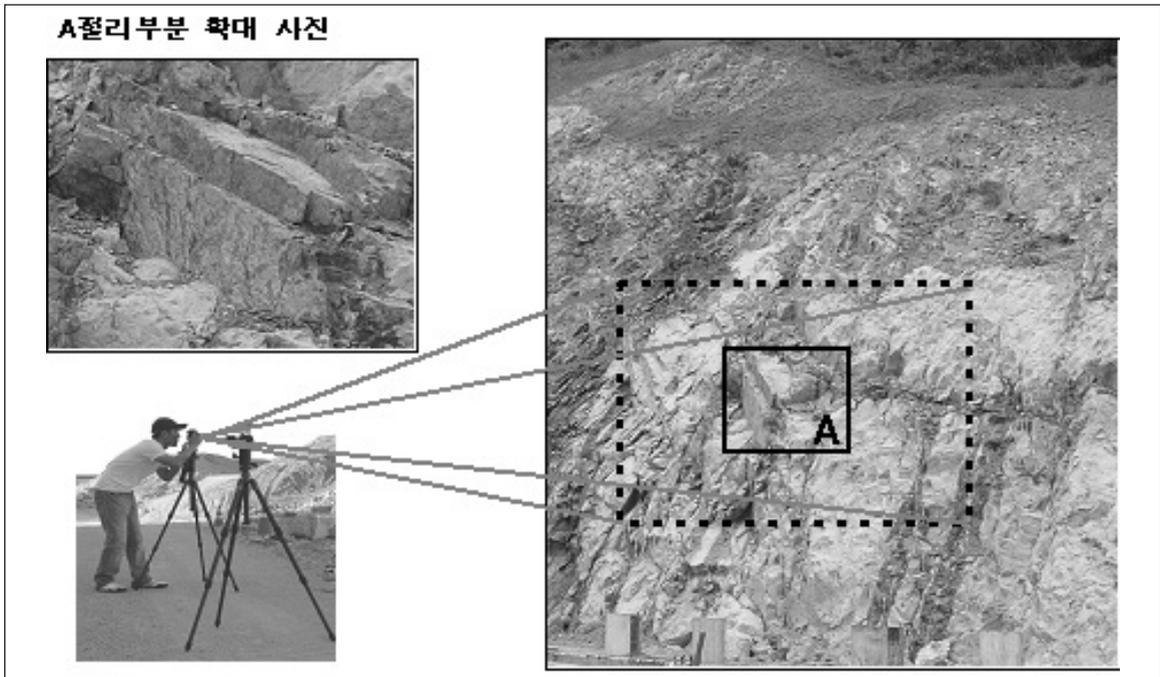
그림 6. 구간별 입체사진 촬영

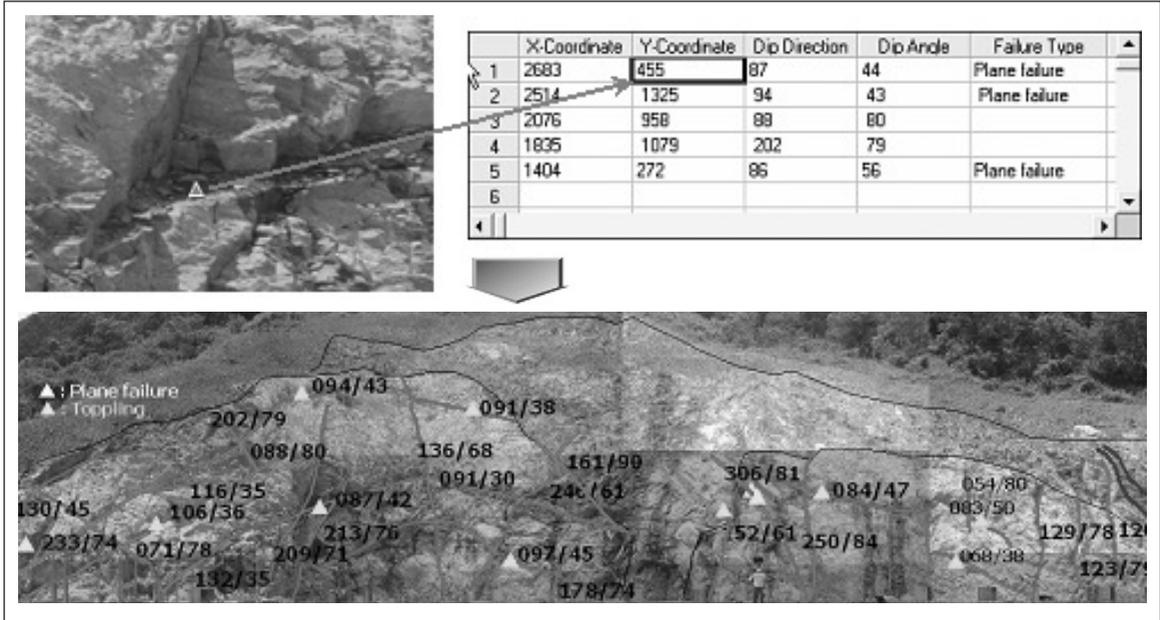
그림 7. s/w로 불연속면 분석

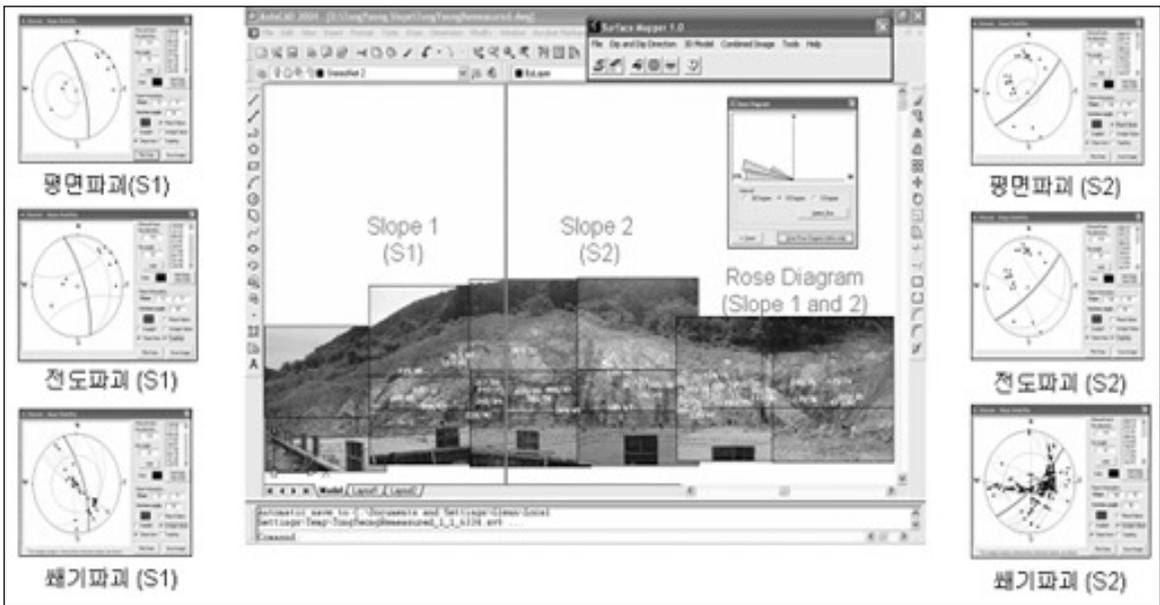
그림 8. 평사투영법에 의한 안정성 검토

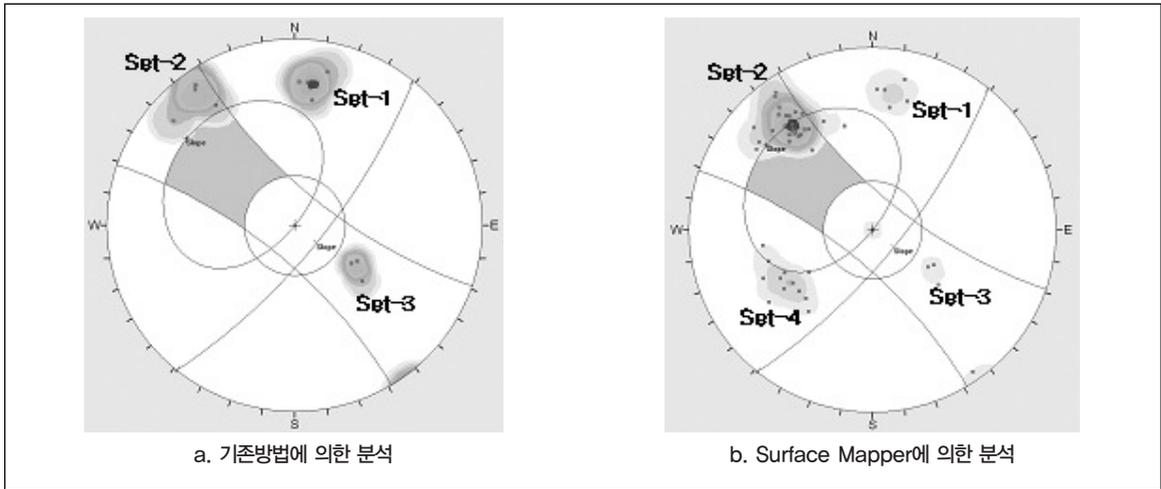
그림 9. 평면파괴 분석 비교

〈그림.9〉는 동일한 사면에서 수행한 평면파괴 가능성을 비교 분석한 자료이다. 기존의 클리노콤파스를 이용한 방법은 조사 자료가 충분하지 못하여(조사접근 불가) 중요

한 Set-4 영역을 조사하지 못하였는데 반하여, 〈그림.9b〉의 Surface Mapper를 이용한 방법은 조사 자료로써 필요한 주절리, 부절리에 대하여 충분한 데이터를 얻을 수 있기 때문에 분석의 신뢰도를 높일 수 있었다.

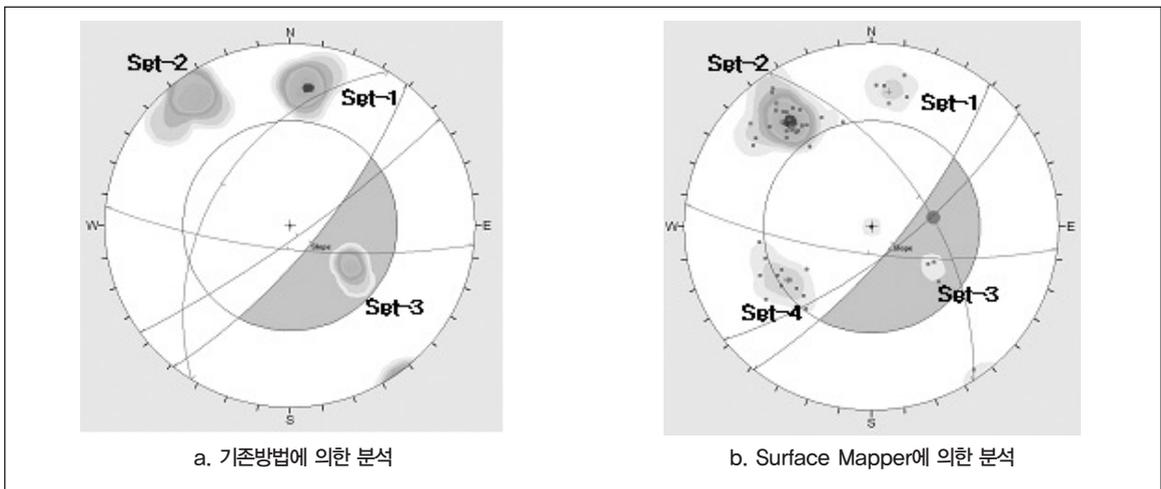
그림 10. 썰기파괴 분석 비교

〈그림.10〉의 분석 결과 기존방법은 조사자료의 불충분

으로 썬기파괴 가능성을 분석할 수 없었으나, <그림.10b>의 Surface Mapper에 의한 방법으로는 Set-2와 Set-4에 의한 썬기파괴 가능성을 분석할 수 있었다.
