1. 서언

그러므로 본 고에서는 건설현장에서 발생하는 건설재해를 미연에 방지하고자 봄철 주요 위험 요인별 안전대책을 집중적으로 고찰하고자 한다.

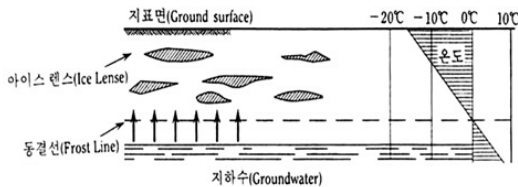
해빙기의 경우 지반침하의 원인은 대기중의 온도가 0℃ 이하로 내려가면 지중의 공극수가 동결하여 약 9%의 체적이 증가하게 되어, 지표면이 부풀어 오르는 동상현상이 나타나고(그림 1 참조), 반대로 대기의 온도가 0℃ 이상으로 상승하면 동결 되었던 지반이 융해되어 지표면에서 하부로 서서히 녹기 시작하면서 함수량이 증가하여 지반이 연약해지면서 침하가 발생하는 현상과 얼어붙은 지반이 융해되면서 지하수맥이 형성되어 지중 토사의 공극과 공극을 경유하여 지중수가 활발하게 흐르는 현상에 의해 토입자의 이동이 활발하게 진행되고 지표면의 압밀 침하가 가속화되기 때문이다.

[그림 1]. 동상현상 메카니즘

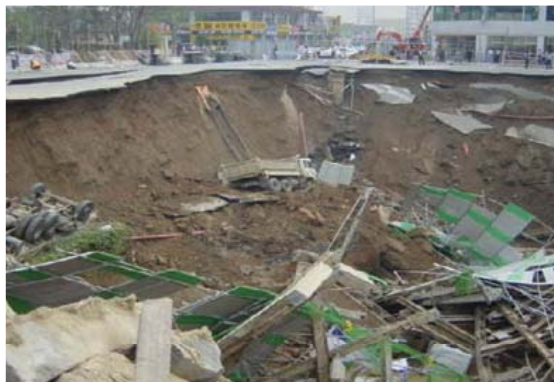
이로 인하여 굴착배면 지반의 동결 융해시 토압 및 수압증가로 인한 흠막이 지보공의 붕괴위험은 대단히 높다.

[사진 1]. 흠막이 붕괴사고 사례

따라서 흠막이 지보공 붕괴를 막지하기 위해서는 해빙기 작업재개 전에 점검반을 구성하여 흠막이 지보공 부재의 변형, 부식, 손상 및 탈락의 유무와 상태를 점검하고 이상 발견시 즉시 보수·보강을 실시하여야 한다. 특히 관리감독자 및 안전관리자는 해빙기 작업개시 전 계측기를 이용하여 계측결과를 분석하여 토압의 증가 또는 이상유무를 확인하고, 이상 발견 시 즉시 적절한 조치로 안전사고에 미리 대비하는 자세가 필요하다. 또한 흠막이벽에 지중 공극수 동결로 인한 배부름 현상발생 또는 용수부위 존재 여부를 확인 조사하고 대책을 수립하여야 한다.

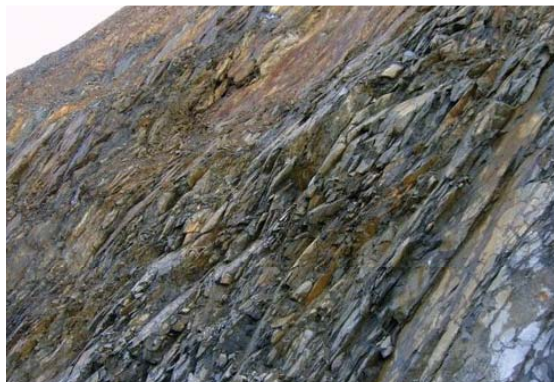
토공이 완료되면 절토 및 성토 사면이 생기고, 이 사면은 강우와 풍화작용으로 사면이 활동하거나 붕괴 불량현상으로 파괴되면서 큰 사고를 가져 올 수 있다. 특히, 겨울철 동안 지반 내 동결된 공극수의 유해로 인한 사면 붕괴사고가 빈번한 실정이다. 또한 암 절리면은 비나 눈으로 인한 공극수의 동결·융해의 반복에 따라 부석이 떨어져 근로자가 낙하물에 의한 사고도 발생될 우려가 높은 경우이다.

[사진 2]. 암절리면 부석 낙하 위험

따라서 해빙기에 사면 또는 사면 하부에서 작업을 하는 경우에는 작업 전에 사면의 붕괴 위험 및 부석 낙하 위험 여부를 점검하여야 하고, 근로자의 출입금지 및 부득이하게 출입하였을 경우 안전모 착용 등 세심한 주의가 요구된다.

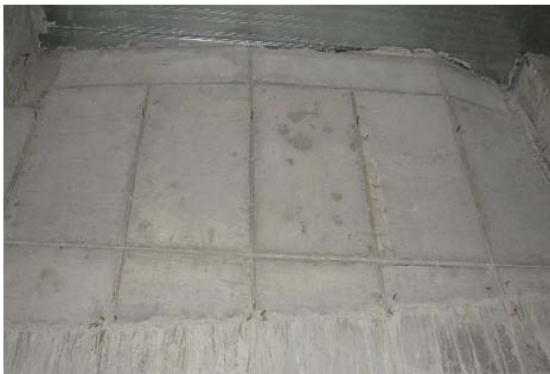
특히 겨울내 공사중지에 따라 공기가 축박한 현장에서는 날씨가 풀린 2월 중순부터 3월에 부어넣는 콘크리트 공사의 경우 서포트 지지 불량으로 인하여 콘크리트가 새거나 경화 후 배부름 현상이 발생하여 콘크리트 품질에 나쁜 영향을 줄 수 있으므로 세심한 시공이 요구되기도 한다.

[사진 3]. 동바지 지지불량에 따른 품질결함

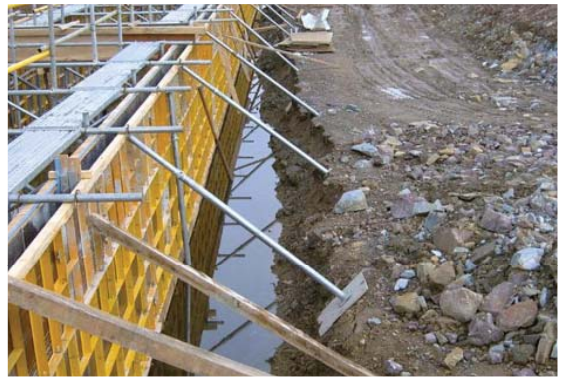
따라서 거푸집 측면에 서포트 지지시 [사진 4]와 같이 서포트 아랫부분에 작은판자 및 받침대를 이용하면 이러한 사고의 위험에서 다소 해결되리라 사료된다.

[사진 4]. 서포트 받침 불량 사례

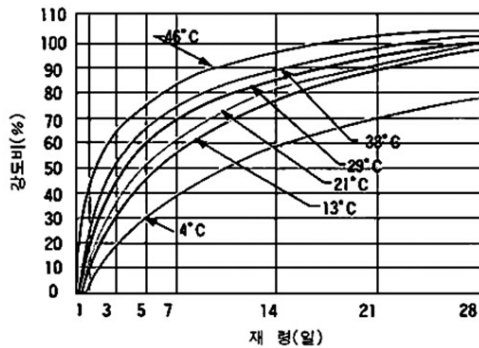
[그림 2]는 물시멘트비 50%인 콘크리트의 28일 재령까지 각종 온도로 양생한 콘크리트 강도를 양생온도 21℃로 28일 재령강도에 대한 비율로 나타낸 그래프이다.

[그림 2]. 21℃ 28일 재령에서의 강도에 대한 기타 재령에서의 강도비(W/C 50%)

일예로 21℃로 28일간 양생한 강도에 비해 4℃로 7일간 양생한 경우는 40%, 13℃로 7일인 경우는 57%, 또한 46℃로 7일인 경우는 85% 등으로 이해할 수 있다. 따라서 콘크리트의 강도는 온도가 대단히 중요한데, 현장에서는 이러한 것들을 고려하지 않고 경험자의 경험으로 콘크리트 부어넣기 및 양생을 실시하는데 이는 콘크리트 품질에 악영향을 초래하기도 한다.

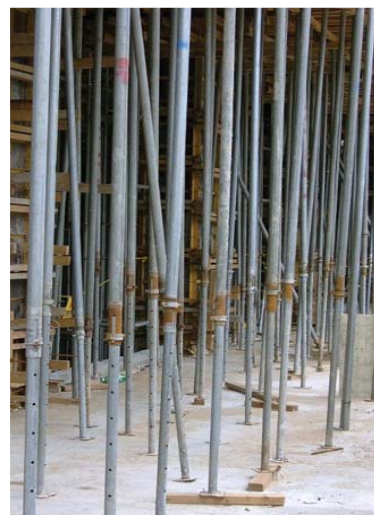
특히, [사진 5]와 같이 높이 3.5m이상은 2m마다 수평 연결재를 2방향으로 설치하고 강재를 수평연결재로 사용할 때는 전용 연결철물로 사용하여야 하는데, 대부분의 현장에서는 수평 연결재를 사용하지 않아 콘크리트 타설 작업 중에 거푸집 동바리의 변형, 변위 등이 발생되어 거푸집 동바리가 붕괴되면서 콘크리트 매몰사고가 발생된다.

[사진 5]. 수평연결재 설치 불량

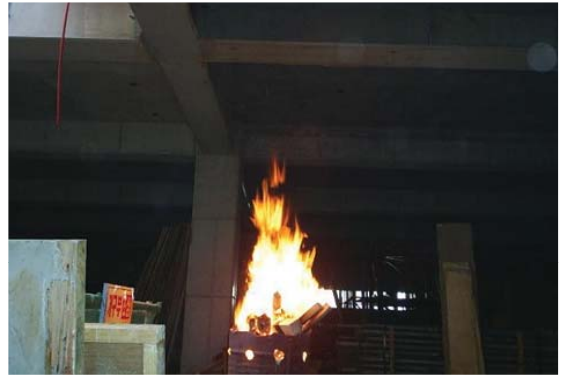
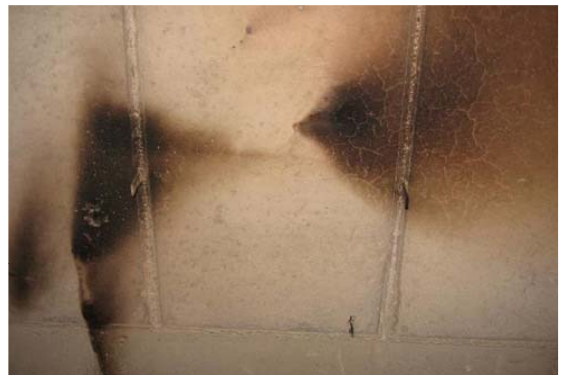
[사진 7]은 갑작스런 낮은기온으로 현장 근로자들이 빈통에 추운몸을 녹이려고 피운 화기사용에 따른 품질결함을 나타낸 사진이다. 물론 현장에서 한중콘크리트 기간에 콘크리트의 양생목적으로 사용되기도 하지만 잘

못된 사용으로 콘크리트의 품질이 저하되는 경향도 발생됨에 따라 관리 및 주의하지 않으면 안된다.

[사진 7]. 공사장내 화기사용에 따른 품질결함

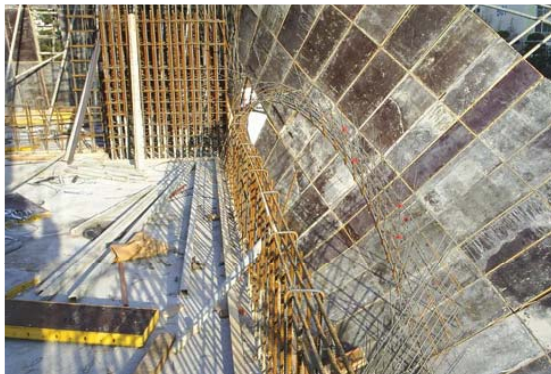
[사진 6]은 갑작스런 강풍으로 세워두었던 거꾸집이 붕괴된 사례로 지지불량이 주원인이다. 다행히 작업하기전에 발생하여 인명피해는 없었지만, 항상 이상기후에 대한 준비를 철저히 하지 않으면 안된다.

[사진 6]. 강풍에 따른 거꾸집 붕괴사고
