# 해외 현장 방문기

한 경 보 회장

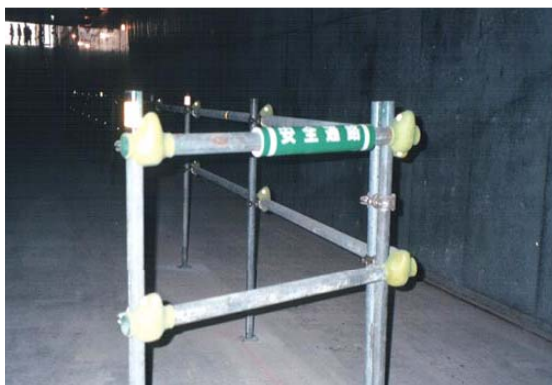
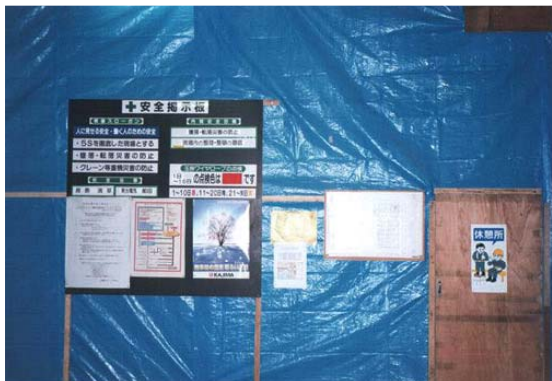
[사진 1] 출입구 안전시설물 및 안전표지판

[사진 1]은 현장 출입구에서 공사장내로 들어가는 안전통로로 공사 현장이 이렇게 정리가 잘된 현장을 경험하기에는 그리 많지 않았는데, 대부분의 일본 건설 현장에서 제일 중요시하게 다루는 부분이 바로 정리정돈이라

고 한다. 출입구부터 작업자가 안전하게 통행할 수 있는 시설물과 바닥에 자재적치 및 불안정한 상태는 전혀 찾아볼 수가 없었다. 이는 바로 안전의 기본을 잘 지키고 있다고 할 수 있다. 현장 곳곳에 설치되어 있는 안전표지판에서 알 수 있듯이 일본의 건설기술자의 꼼꼼한 안전관리를 엿볼 수 있었다.

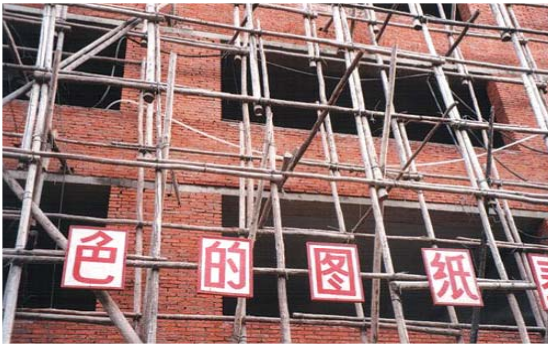
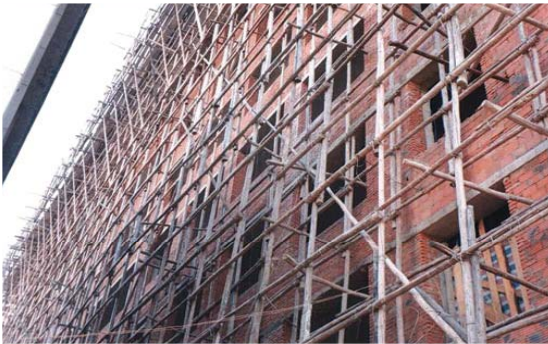
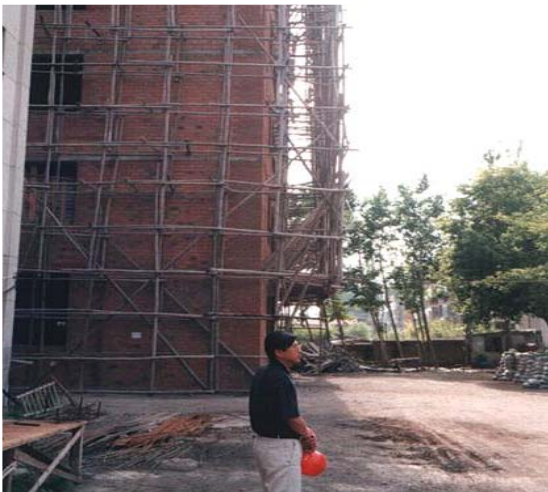
[사진 2] 가설구조물

[사진 2]는 층수 5층인 공동주택 현장으로 콘크리트 구조로 외벽은 붉은벽돌을 사용하는 조적 공사가 진행 중이었다. 외부 비계는 우리나라에서는 사용하지 않는 강관비계가 아닌 목재로 사용하고 있었는데, 중공벽돌 사이로 목재 비계를 고정하였으며, 가설구조물 안전을 위하여 가새가 설치되어 있었다. 우리나라에서 사용되는 강관비계의 구조랑 비교하면 좋을 것 같다.

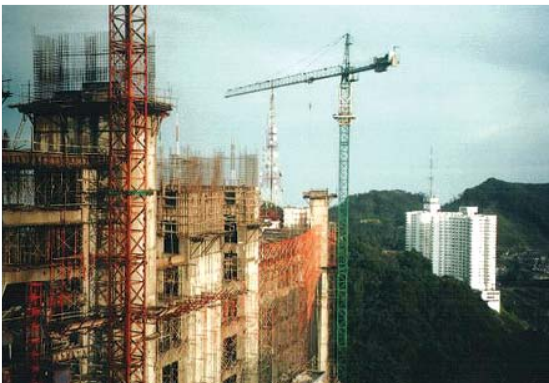
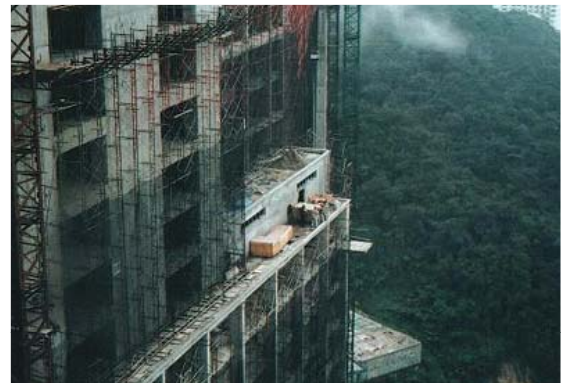
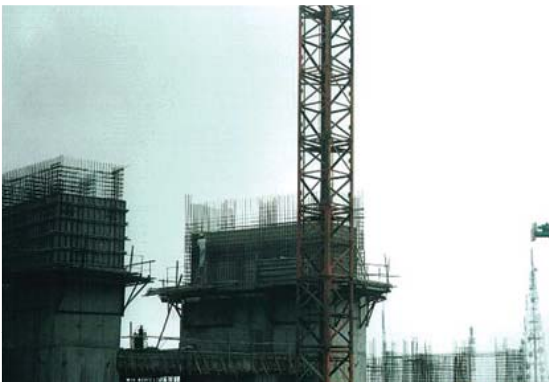
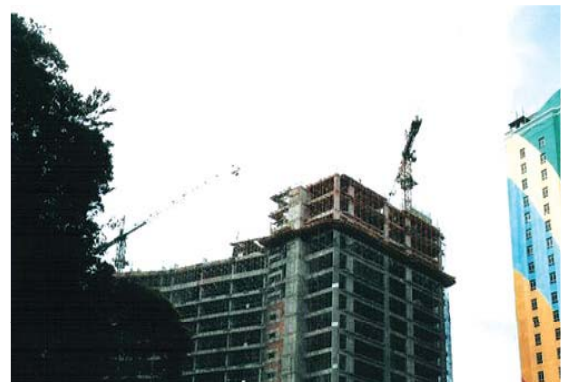
[사진 4] 겐팅하일랜드 호텔 신축현장

고층 건축물이면서 안전에 대한 시설물이 제대로 갖춰지지 않고 [사진 4]에서와 같이 공정이 진행되는 것이 신기할 따름이었다.

추락재해방지 설비인 추락방지용 방망(추락방지망), 표준안전난간, 작업발판(통로발판), 안전대 부착설비, 개구부의 추락방지설비(표준안전난간, 방호울, 개구부 덮개 등) 등은 일부만 설치되었으며, 낙하·비래 재해방지 설비인 낙하물 방지망, 낙하물 방호선반, 수직보호망, 투하설비 등이 있는데, 이 현장에서는 찾아볼 수 없었다.

고층이면서 대규모 호텔 신축현장의 안전은 그야말로 위험 그 자체였다. 안전난간대가 없는 곳에서 작업하는 근로자의 모습, 불안정한 말비계에서 작업, 안전대를 착용하지 않은 채 작업하는 근로자의 모습에서 불안정한 상태가 만연한 건설현장을 보고 마음을 쓸어내린 기억이 다시 떠오른다.

낙하물방지망 설치기준
1. 첫단망의 설치 높이는 지상으로부터 8m이내에 설치한다.
2. 설치간격은 망의 첫단 높이 위치에서 매 10m 기준으로 외측에 설치한다.
3. 낙하물방지망의 수평면과 이루는 각도는 20~30° 정도
4. 낙하물방지망의 내민길이는 비계 외측으로부터 3m 이상 돌출되도록 설치한다.
5. 방망의 가장자리는 테두리 로프를 그물코마다 엮어 단관비계 등에 긴결한다.
6. 낙하물방지망을 지지하는 긴결재의 강도는 100kg이상으로 철물·로프를 사용한다.
7. 망의 겹침폭은 15cm이상이어야 하고, 망과 망사이의 틈간격이 없도록 한다.
8. 망 밑으로 근로자, 보행자, 차량 등이 통행할 때 낙하물방호 선반 등의 조치를 한다.
9. 설치 후 3개월 이내마다 정기적으로 정밀점검을 실시한다.

표준안전난간 설치기준
1. 안전난간의 접합부는 쉽게 변위, 변형을 일으키지 않는 구조로 할 것.
2. 안전난간은 함부로 제거해서는 안되며, 부득이 제거시 작업 종료 후 즉시 원상복구한다.
3. 안전대의 로프, 지지로프, 서포트, 벽연결, 비계판 등의 지지점 또는 자재 운반용 걸이로서 사용금지
4. 안전난간에 재로 등을 기대어 두거나, 상부난간대 또는 중간대를 밟고 승강 금지.

우리의 경우 추락방지 설비인 표준안전난간의 기준과 낙하·비래 방지 설비인 낙하물 방지망의 설치기준과 비교하여 살펴보면 이 사진이 주는 의미를 잘 이해 할 것이다.

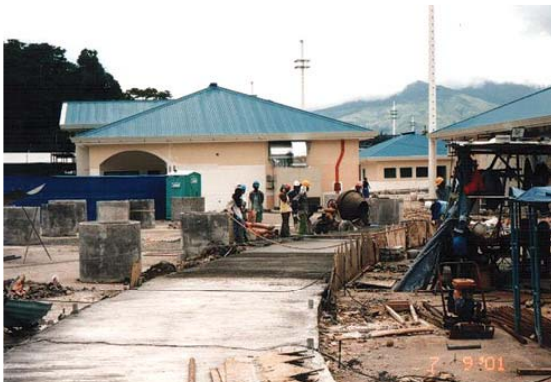
[사진 6] 콘크리트 도로 포장 공사

해안가에 있는 이곳에서 우연히 콘크리트 도로 포장 공사를 지켜보았는데, 7~8명이 시멘트, 골재, 물을 현장에서 개량하여 믹서내에 투입, 3분 동안 비빔 후 바닥에 부어넣는 전경이 우리와 조금은 다르다는 생각을 하였다. 특히, 날씨가 더운 나라여서 인지 안전모를 착용하는 근로자는 몇 안되었고, 여유있는 작업모습에서 더운나라의 습관이라는 생각을 하였다.

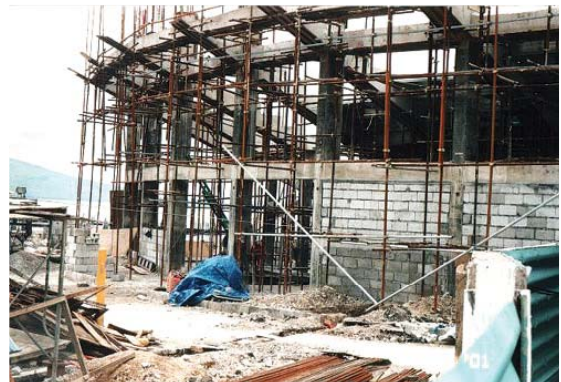
[사진 7] 리조트시설 신축공사 현장

바닷가 근방에 위치한 곳으로 해양리조트 신축현장은 가시설물인 강관파이프를 설치해놓았고, 강관 파이프 및 저장한 철근에서 보관 불량에 따른 시뻘건 녹이 발생하였다. 아마도 해안가에 위치한 경우로 공기오염분 또는 염화물로 인한 철근 및 강재 등을 부식시켜 결과적으로 콘크리트 구조물에 손상을 입힐 수 있는 것으로 구조물에 큰 결함의 원인이 될 수 있음을 시사해주는 현상이었다. 따라서 해안가 근방에 위치한 건설공사의 경우 자재 반입시 보관계획을 철저히 세워 적절한 보관이 무엇보다 중요하며, 공정관리에 만전을 기하여야 할 것이다.
