What is your diagnosis?

최지혜 / 해마루 소동물임상의학연구소

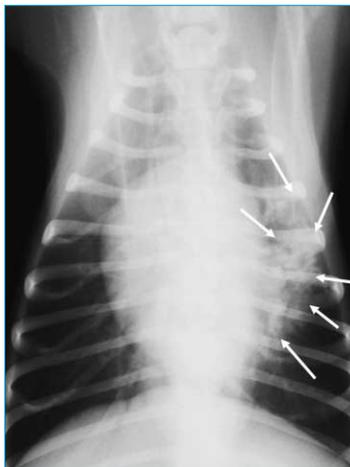
현재 식도내 이물 여부와 다른 이상 여부를 체크하기 위해 흉부 방사선 검사를 실시하였습니다. 어떤 이상 소견이 확인되니까?
흉부 외측상에서 후방 식도가 확장되어 있으며 (점선 부분) 내강에 연부 조직 밀도의 이물 (실선 부분)이 확인되며 병력 청취로 미루어 밤으로 생각합니다. 흉강내 흉수 소견은 보이지 않지만, 심장과 겹쳐져 있는 폐 중엽 부분 (화살표)의 밀도가 증가하고 내강에 공기가 들어있는 기관지공기조영상이 확인되어 폐포 패턴의 폐침윤이 발생한 것이 확인됩니다.

흉부 복배상의 사진입니다. 우측 폐에서는 특이적인 이상 소견이 보이지 않지만, 좌측 전엽 후방쪽에서 광범위하게 폐포 침윤 (화살표 부분)이 확인됩니다. 침윤 중간중간 공기가 들어있는 기관지가 관찰되며 이는 기관지공기조영상입니다. 복배상에서도 후방 식도가 확장되어 있으나 흉추와 겹쳐서 이물 소견이 명확하게 보이지 않습니다. 위의 결과를 바탕으로 식도내 이물과 이차적인 오연성 폐렴 혹은 식도 파열로 진단하였습니다.

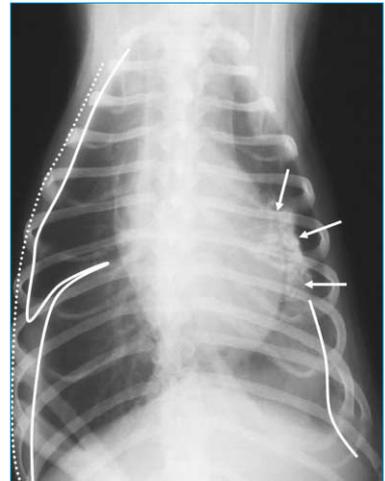
흉부 외측상에서 이전에 관찰되던 폐중엽의 침윤(화살표)이 심장과 겹쳐서 여전히 관찰됩니다.

하지만, 이전과는 달리 다량의 흉수가 발생하여 심장의 변연이 불분명하게 보이고 엽간 열(실선 부분)이 관찰됩니다.

흉부 복배상에서는 이러한 소견이 좀더 명확하게 관찰됩니다. 좌측 전엽의 후방에서 술전에 관찰되던 폐침윤(화살표 부분)소견이 여전히 확인되며 침윤이 발생한 범위는 이전보다 다소 감소하였습니다. 이는 조영제 역류로 인해 발생했던 오연성 폐렴이 폐실질의 대식세포의 탐식 작용으로 인해 이전보다는 감소한 것으로 판단되었습니다. 하지만, 이전과는 달리 흉강내 다량의 흉수가 발생하여 우측 흉강의 경우 흉벽(점선 부분)으로 부터 폐 (실선 부분)가 밀려있고 그 사이에 흉수가 찬 것이 확인되며, 좌측 흉강내에도 흉수가 축적된 것이 관찰됩니다. 이러한 흉수 소견으로 보아 식도 파열이 발생한 것으로 판단되었습니다.

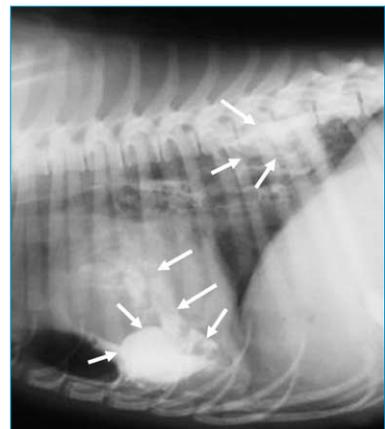
요오드계 조영제인 가스트로그라핀을 10cc 경구 투여한 후 즉시 촬영한 외측상입니다. 조영제가 식도 이외와 흉강내로 유출된 것(화살표 부분)이 확인됩니다. 복배상에서 조영제는 주로 좌측 흉강으로 유출되어 밀도가 증가된 것이 관찰됩니다. 이상의 결과로 식도의 좌측 부분의 파열이 발생한 것으로 판단되었고 과도한 식도 괴사로 인한 식도 파열로 진단한 후 개흉하여 식도 문합술을 실시하기로 하였습니다.

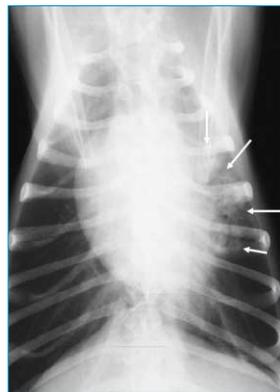
복배상에서 좌측 전엽의 후방 부분의 일부 폐포 침윤(화살표 부분)은 여전히 확인되지만, 이전 검사시에 비해 밀도가 감소한 상태입니다. 식도 협착을 배제하기 위해 바륨밀(barium meal) 검사가 필요합니다.

퇴원 후 집에서 관리한 후 이후 식도 문합술의 가장 큰 합병증을 알려져 있는 식도 협착증의 발생 여부를 체크하기 위해 한달 후 재내원하였습니다. 일반 방사선 검사상 특이적인 이상 소견은 보이지 않습니다.

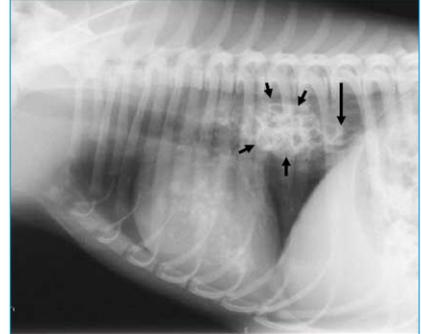
바륨밀을 투여한 후 촬영한 흉부 외측상에서 협착부 (긴 화살표 부분) 앞쪽으로 조영제가 묻은 사료가 모여있는 것 (짧은 화살표)이 확인됩니다. 하지만, 바륨밀 중 일부가 위내로 들어간 것이 확인되고 20분 후 촬영한 사진에서 사료가 모두 위내로 들어간 것이 확인되어 협착부의 크기가 일반 사료가 전혀 통과하지 못할 정도로 작지 않은 것으로 판단되었고 정상적인 식도의 연동운동도 확인되었습니다. 또한, 오심이나 구토 등의 임상 증상이 전혀 나타나지 않았습니다.

바륨밀은 사료에 바륨을 발라서 먹인 후 고형 사료가 정상적으로 위내로 들어가는지 검사하는 방법입니다. 식도 협착이 발생하는 경우 유동식은 좁아진 협착부를 통과하여 위내로 들어가지만, 고형식은 협착부 앞쪽에 쌓이게 되는 원리를 이용합니다.
