철도 선로전환기 기계식 밀착검지기 개발

(The Development of Mechanical Sensing Device of Railway Point)

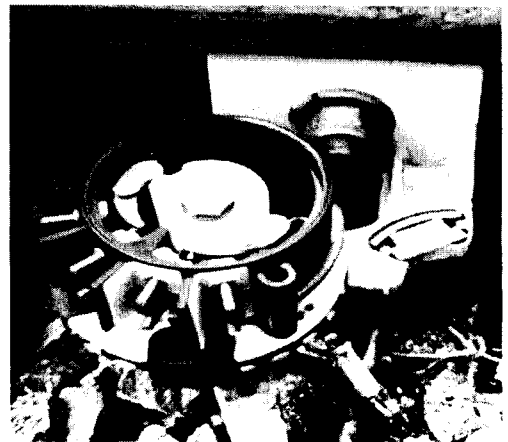
그림 2는 국내 고속철도 설계당시 선정되었던 제품이며, KTX 도입시부터 설치된 프랑스에서 제작한 Paulve 제품이다. 국철구간 내 설치수량은 총 862대가 설치되어 대다수 고속선에 사용되며 경부선에 152대가 사용되고 있다.

그림 2. 기계식 밀착검지기(Paulve)
Fig. 2. Mechanical sensing device(Paulve)

Paulve 검지기는 전기신호로 Switch Point와 Swing Nose Crossing Point의 ON/OFF 또는 Moving을 감지하여 Rail의 밀착 및 전환을 제어하는 장치로서 4개의 접점(ON 2EA, OFF 2EA)을 가지고 있다. 선로전환기 텅레일의 왕복운동을 회전운동으로 변환시켜 접점구성을 하는 방식인데 전환 중 Finger가 휘어지는 경우가 발생하여 밀착검지 불량 이 나타나기도 한다. 이런 장애가 발생하는 문제를 보완하기 위해 일부 중요 개소에는 근접식 밀착검지기와 병렬로 사용하고 있다[2].

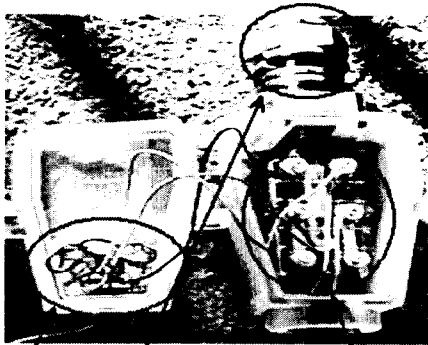
a. 표시부, b. 레일취부, 가동부, c. 전기부

그림 11. 개발된 기계식 밀착검지기 시제품
Fig. 11. A prototype of developed mechanical sensor

검지기는 표시상태 확인을 위한 LED 사용전원만 일부 사용한다. 그림 12와 같이 표시되는 부분도 밀착시는 적색, 개방은 녹색 LED로 표시되게 했으며, 비상복구위한 수동 취급조작을 하였을 때에는 적색, 녹색 LED 모두 점등되게 하였다. 그림 11은 기계식 밀착검지기 실험용 제작품으로서 11 (a)는 적색, 녹색 표시부이고 11 (b)는 레일에 취부되는 기계 가동부로서 스프링와셔와 평와셔로 구성되고 11 (c)는 전기부로서 11 (b)에 의한 동작이 11 (c)로 전달되어 접점이 구성된다.
