파괴 및 비파괴 검사를 이용한 노후 교량의 교각 두부 조사

Inspection of A Deteriorated Bridge Pier Cap Using Common Nondestructive and Destructive Test

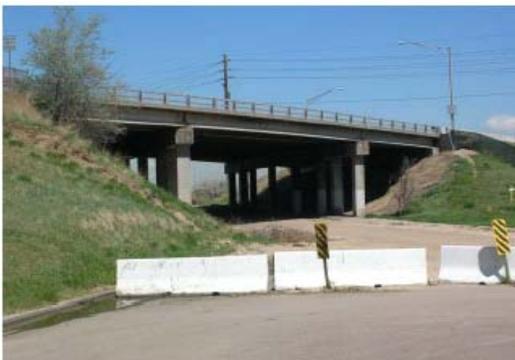
Fig. 1 동남쪽으로부터의 교량 전경

공용중인 콘크리트 구조물의 상세평가에 필요한 비파괴 검사 기법은 다양하다. 이러한 비파괴 검사 기법은 현장에서 구조물의 내하력(load-carrying capacity)을 가늠하는 잣대가 될 수 있고 나아가 경제적이고 효율적인 보수 보강 방법을 결정하는데 사용할 수 있다. Fig. 1에 나타난 적용대상 교량의 4기의 교각두부를 몇 가지 다른 비파괴 기법을 이용해 조사하였다. 적용대상 교량의 위치는 미국 콜로라도 주 덴버시에 위치했으며, 덴버시는 습기가 적지만 겨울철 강설량이 많은 기후 특징을 보인다. 적용된 검사기법으로 해머 사운딩, 슈미트헤머, 그리고 토모그래피(tomography)를 포함하는 초음파 검사이다. 또한 육안 검사를 실시하여 균열양상과 피복 박리 상태를 확인하였다. 각 기법별 비파괴검사 데이터는 Contour로 작성하였고, 교각두부의 상태를 더 잘 이해하기 위해 3가지 비파괴 검사 결과를 조합하여 나타내었다. 이 조합된 비파괴 검사는 해머 사운딩, 슈미트 헤머, 직선형 초음파 검사이다. 해머 사운딩과 슈미트 헤머 기법은 교각두부의 외측 상태를, 초음파와 토모그래피는 내측의 상태를 결정하는데 사용되었다. 또한 토모그래피는 교각두부의 정면과 측면 사이의 모서리 부를 분석하는데 이용되었다. 비파괴검사 후, 분석된 데이터를 바탕으로 교각두부의 국부적 파괴 검사를 실시할 위치를 결정하였고, 파괴검사는 콘크리트 코어를 채취하여 압축강도, 염화물양, 암석분류 검사를 수행하였다.

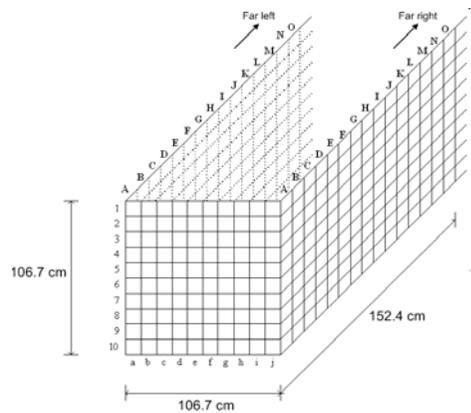
Fig. 2 교각 두부의 해석 위치 명명법

실험 전 Fig. 2에 나타난 바와 같이 교각두부의 각 면들 위에 모든 방향으로 알파벳과 숫자를 이용하여 격자를 10.2cm 간격으로 표시하였다. 각 격자들이 교차하는 지점은 교구의 알파벳과 숫자의 조합으로 명명하였다. 각 교각두부의 명칭은 Fig. 3에서 나타냈듯이 북동, 북서, 남동, 남서로 구분하였다. 또한 각 교각두부는 3면으로 구성되는데 위치에 따라 정면, 남면, 북면으로 나타내었다.

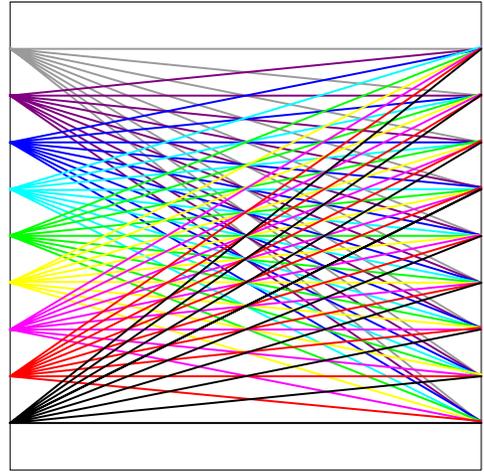
Fig. 4 토모그래피의 광선 경로

음향 토모그래피(Tomography)는 적용대상의 내부 평면 속도를 정의하기 위해 초음파 검사 기법을 사용한다. 직선형 초음파 검사는 콘크리트 표면 안쪽의 비정상에 관한 정보를 제공하는 반면, 토모그램(tomogram)은 많은 초음파 광선 경로를 이용해 콘크리트 표면 안쪽의 특정한 단면에 대한 보다 종합적인 정보를 획득하는데 사용될 수 있다. 파동이나 음파는 직선형이나 사선형 같이 동일한 높이의 직선상에서만 수행되지 않고 송신 위치를 고정한 후 수신 위치를 다양하게 이동시키면서 데이터를 획득한다. 본 연구에서는 수신부를 옆에 따라 이동시키며 교각 두부의 세로 방향 단면에 대해 토모그램을 진행하였다. 수신부가 옆을 따라 이동함으로 송신부와 수신부 사이 거리가 변화하는데 이 거리를 고려한 속도는 U. S. Bureau of Mines 에서 개발된 해석 프로그램에 의해 계산하였다. 이 프로그램은 한 점 주위를 지나는 여러 광선 경로의 속도를 수학적 이터레이션에 의해 그 점에서의 속도 또한 계산된다. 전형적인 토모그래프 단면에 대한 광선경로(파동 혹은 음파)는 Fig. 4에서 나타내었다. 토모그램이 수행된 단면의 위치는 정면으로부터 30.5cm 떨어지고 정면에 평행한 단면이다. 다른 모든 초음파 검사와 일관성을 유지하기 위해 토모그램의 진동 속도는 0에서 5.59km/sec 사이 수치만을 데이터로 활용하였다. 보다 자세한 토모그래프 해석에 대한 정보는 참고 문헌에서 (2)(4)에서 접할 수 있다.

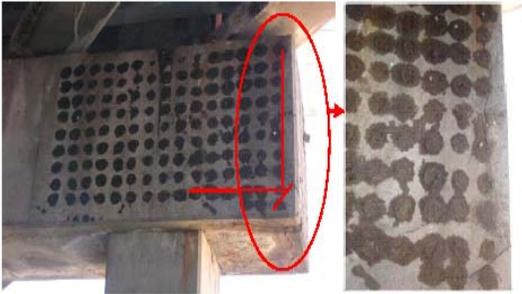
Fig. 5 북서 교각 두부 복면의 육안검사
(표시된 선은 균열)

Fig. 5~Fig. 7은 북서 교각 두부의 각 면(북면, 남면, 정면)을 보여준다. Fig. 5는 북서 교각 두부 북면의 육안 확인 상태이다.

복면에서 0.635cm부터 1.27cm까지의 세로, 가로, 경사 균열이 정면 방향으로 형성되어 있었다. 이 세 종류의 균열은 한 지점에서 만나 Fig. 6에서 보여지듯 정면의 바닥부 경사 균열로 연결되었다. Fig. 6에서 이 교각 두부의 바닥부는 경계선 주위로 많은 균열이 존재하였다. 또한, 세로와 가로 방향 균열은 Fig. 7에서 보여지듯 남면의 앞부분에서 관측되었다. 이렇

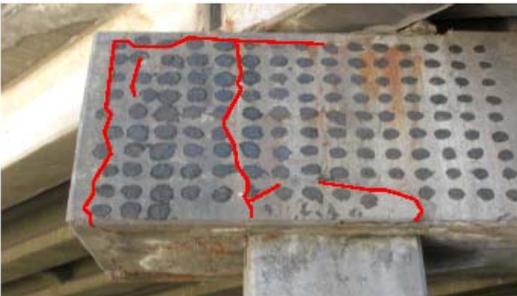
Fig. 7 북서 교각 두부 남면의 육안검사
(표시된 선은 균열)

듯, 육안 검사에 기초한 콘크리트의 전반적 상태는 정면 모서리 주위 모든 면이 불량하다고 판단되었다.

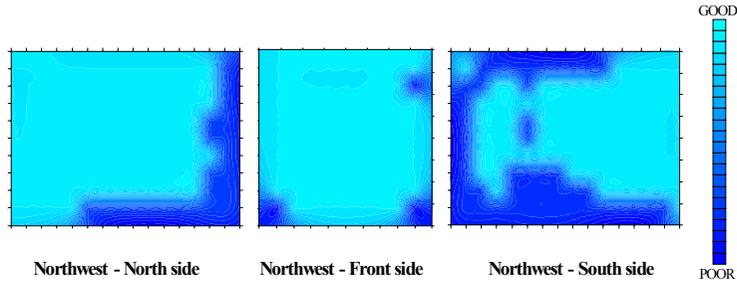
Fig. 8 북서 교각 두부의 해머사운드 검사 결과

북서 교각 두부의 복면에 대한 결과는 정면으로부터 약 20.3cm 지점까지의 콘크리트가 좋지 못한 것으로 나타났다. 남면에서는 정면으로부터 10.2cm 지점까지 좋지 못했다. 덧붙여 정면에서 불량한 콘크리트는 바닥부 양 모서리에서 발견되었고, Fig. 8은 북서 교각 두부의 각 면들에 대한 결과를 나타낸 것이다.

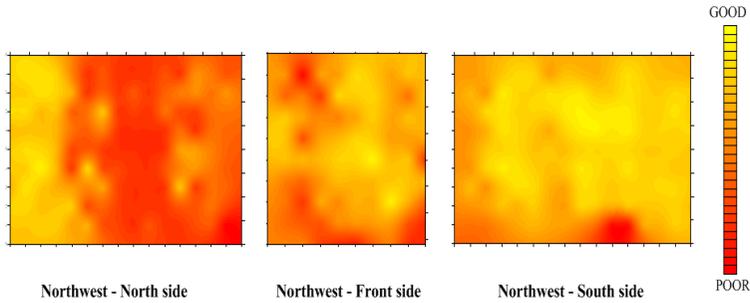
Fig. 9 북서 교각 두부의 슈미트해머 검사 결과

앞서 거론된 해머 사운딩 결과와 슈미트 해머 결과는 그 두 검사 기법이 유사한 것처럼 높은 연관성이 있었고, 차이점은 슈미트 해머가 상대적 반발도에 기초한 수치를 제공하는 것이다. 그리고, 슈미트 해머 검사 기법은 해머 사운딩 검사와는 다르게 검사자의 주사 기법은 해머 사운딩 검사와는 다르게 검사자의 주관이 개입되는 것을 배제할 수 있었다. 데이터의 결과는 0에서 55 사이의 수치로 표현되었다. Fig.2에 도식화된 각 격자점에서 5회 타격을 실시하고 가장 높은 수치와 낮은 수치를 배제한 3데이터 값의 평균값을 각 격자점의 슈미트 반발 강도치로 산정하였다. Fig. 8과 유사하게 슈미트 해머 데이터는 Fig. 9에 도식화하여 나타내었다. Fig. 9는 정면으로부터 76.2cm 지점까지 불량한 콘크리트가 존재함을 나타내고 있다.

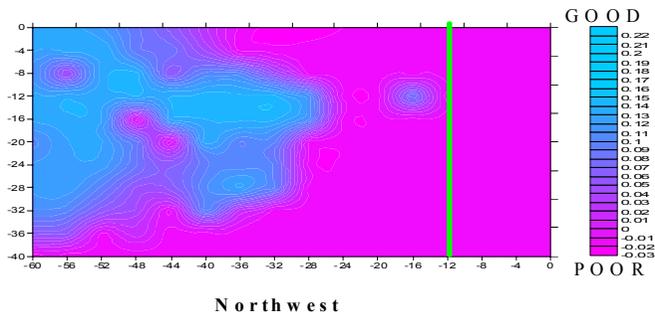
Fig. 10 북서 교각 두부의 전단면 초음파 검사 결과

북서 교각 두부의 직선형 초음파 결과는 Fig. 10에서 볼 수 있듯이 정면으로부터 71.1cm까지 취약한 콘크리트가 존재한다는 것을 나타냈다.

토모그래피 해석은 정면으로부터 30.5cm 떨어진 남면과 북면 사이의 단면에서 수행되었다. Fig. 10에서 세로방향 녹색 실선은 토모그래피가 행해진 위치를 보여준다. 북서 교각 두부의 결과는 Fig. 13에서 알 수 있듯이 검사된 단면의 외부가 취약하고 내부는 문제가 없는 것으로 나타났다.

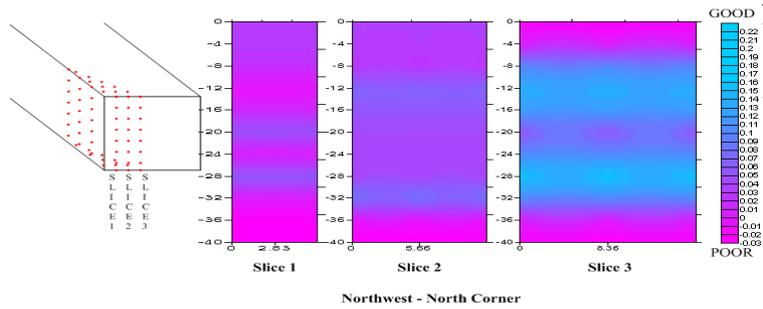
Fig. 11 북서 교각 두부의 북쪽 모퉁이 초음파 검사 결과

내부 사선형 초음파 검사는 북면 혹은 남면 모서리의 10.2cm, 20.3cm, 30.5cm 되는 곳으로부터 정면 모서리의 10.2cm, 20.3cm, 30.5cm 되는 지점 사이 3 단면에 대해 행해졌다. 10.2cm×10.2cm 평면을 단면 1, 20.3cm×20.3cm 평면을 단면 2, 30.5cm×30.5cm 평면을 단면 3이라 명했는데 이러한 평면의 위치는 Fig. 11과 Fig. 12의 작은 아이콘으로 나타냈다. Fig. 11(북면과 정면 사이)에서 나타냈듯이 단면 1과

단면 2는 전반적으로 불량한 콘크리트 상태이고 단면 3은 바닥부가 취약한 상태였다. Fig. 12에서 모든 단면의 바닥부와 중앙부가 취약한 상태로 판명됐다.

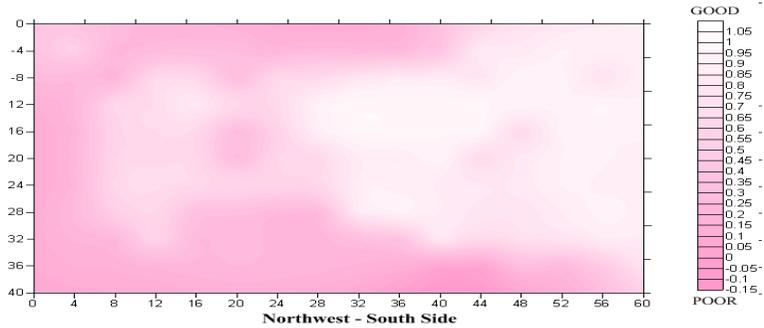
Fig. 14 북서 교각 두부 남면 비파괴 검사 결과의 조합도

해머 사운드, 슈미트 해머, 직선형 초음파 검사의 결과는 수식(1)을 이용하여 조합된 한 그래프로 표현되었다. 그 결과는 Fig. 14에 나타냈듯이 북서 교각 두부의 남면에 대해 정면으로부터 20.3cm 지점까지, 그리고 바닥부와 상부에서 취약한 콘크리트가 존재하였다. 북면에 대한 조합된 그래프는 Fig. 15에 보여 지는데 정면으로부터 76.2cm 지점까지의 콘크리트가

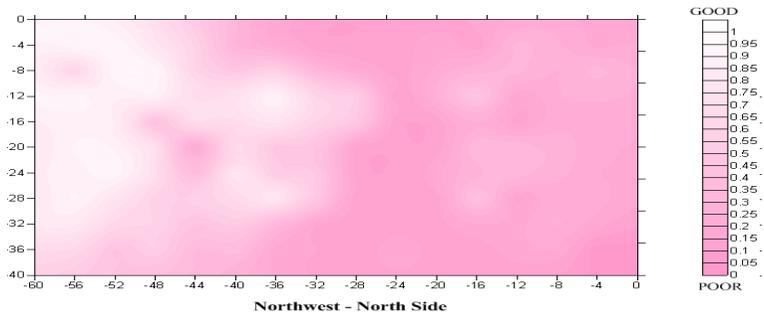
Fig. 15 북서 교각 두부 북면 비파괴 검사 결과의 조합도

취약한 것으로 판명되었다. 또한 이 조합된 그래프는 시각적으로 좋은 효과를 보인다.
