# 우리나라 지반재해의 발생 특성 및 향후 대책

박 덕근  
방재연구소 시설연구관

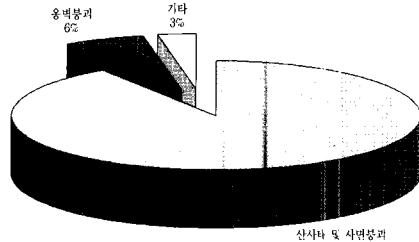
〈그림 1〉 인명피해가 발생한 지반재해 종류(2004년~2007년)

우리나라에서 발생하는 지반재해의 종류에는 사면붕괴, 용벽붕괴, 지반진동, 연약지반침하 등이 있다. 그림 1은 2004년부터 2007년까지 인명피해가 발생한 지반재해 종류를 그래프로 나타내었다. 그림 1을 보면 우리나라에서 발생하는 지반재해의 91%가 사면붕괴인 것을 알 수 있으며 그 다음으로 용벽붕괴가 6%를 차지하고 있는 것으로 나타났다.

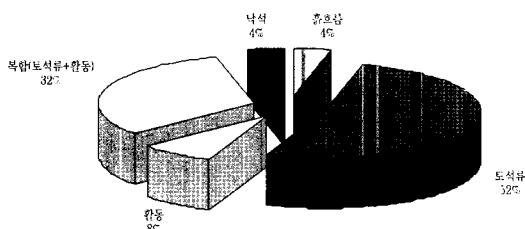
〈그림 2〉 인명피해가 발생한 사면운동의 분류(2004년~2007년)

그림 2는 2004년부터 2007년까지 인명피해가 발생한 사면운동의 종류를 그래프로 나타내었다. 우리나라에서 발생하는 사면운동은 주로 토석류와 활동에 의해서 인명 피해가 발생하는 것을 알 수 있다. 이는 우리나라에서 발생하는 사면붕괴의 대부분이 심발성이라기 보다는 천발성 사면붕괴가 많이 발생하고 주요 원인이 집중호우이기 때문에 토석류에 의한 인명피해가 많이 발생 한다. 또한 천발성 사면붕괴가 발생하여 집중호우로 인한 급류와 함께져서 토석류와 활동이 동시에 발생하는 경우도 32%를 차지하고 있는 것으로 나타났다.

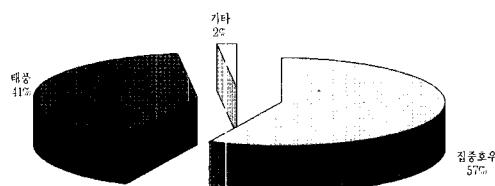
〈그림 3〉 인명피해가 발생한 사면재해의 주요원인(2003년~2007년)

그림 3에서 보는 바와 같이 사면재해의 주요 원인은 집중호우와 태풍으로 나타났다. 이는 호우에 의해 지반이 포화되어 대부분의 사면재해가 발생하는 것을 알 수 있다. 그림 4는 시도별로 발생한 사면재해 사망자를 나타내었다. 시도별로 사면재해 사망자를 살펴보면 경기도와 강원

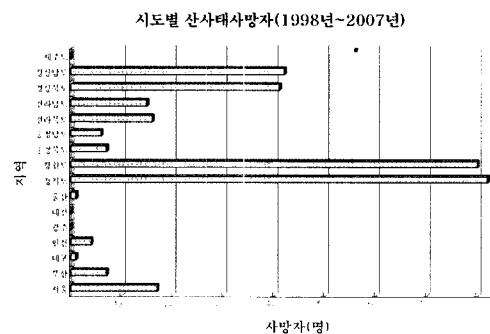
〈그림 4〉 시도별 사면재해 사망자(1998년~2007년)

도가 대부분을 차지하고 있고 경상남도와 경상북도도 상당 부분을 차지하고 있다. 경기도는 1998년 집중호우로 인한 사망자가 65명이 발생하여 시도별로 발생한 사면재해 사망자의 많은 부분을 차지한 것으로 보인다. 그 원인은 표 1에서 살펴볼 수 있다.

강원도 지역은 총 면적에 81.3%가 산지로 이루어져 있을 뿐만 아니라 산림면적 또한 우리나라에서 가장 많다. 또한, 편서풍에 의한 지속적인 수분의 유입과 태백산맥 등의 지형적 요인으로 인해 태풍 중심부보다 더 큰 호우를 기록하고 있어 사면재해에 대한 인명피해가 가장 많이 발생한 것으로 판단된다. 경기도 지역은 산림면적이 52.5% 정도의 보통의 값을 가지고 있으나 거주하고 있는 인구가 많아 사면재해로 인한 인명피해의 많은 부분을 차지한 것으로 판단된다.

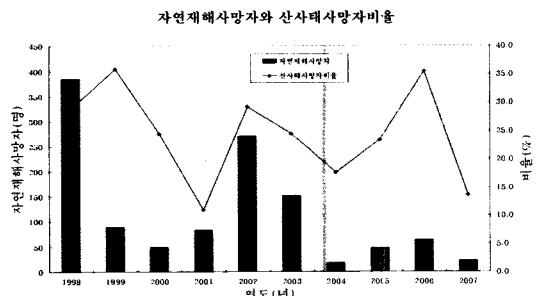
〈그림 7〉 자연재해사망자와 사면재해사망자비율

사면재해로 발생한 사망자와 자연재해로 인한 사망자의 경향이 비슷한 것을 그림 7을 통해서 알 수 있다(재해연보, 국가재난관리시스템). 1998년은 집중호우가 경기지역에 발생하여 인명피해가 많았으며 2002년은 태풍 '루사'의 영향, 2003년은 태풍 '매미'의 영향으로 인명피해가 많이 발생한 것으로 보인다. 큰 규모의 자연재해가 발

생하면 사면재해로 인한 인명피해 또한 크게 증가할 것이라는 것을 보여준다. 따라서 사면재해로 인한 인명피해 저감을 위해 이에 대한 예방대책을 소홀히 해서는 안 될 것으로 판단된다.

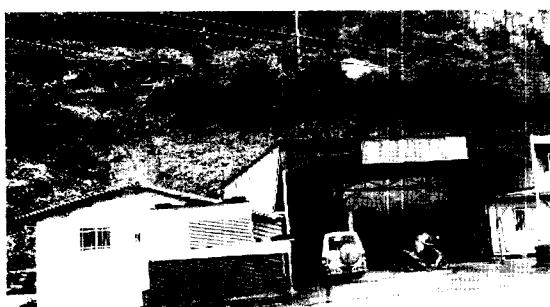
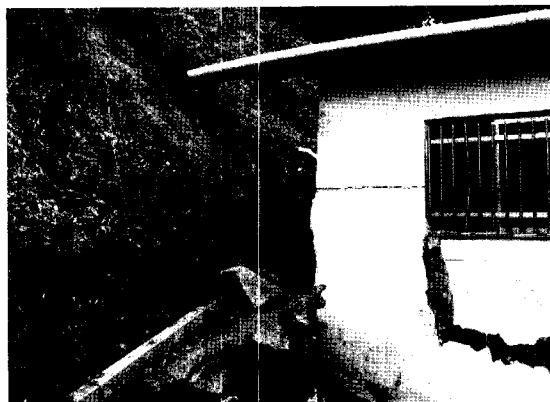
사망자 발생 거주지 뒤편으로 높이 10m, 70~80°의 급경사지로 이루어진 야산이 존재하며 집중호우시 사고위험성을 내포하고 있었다. 2007년 9월 16일 17~19시 사이에 159mm의 집중호우 발생으로 대피가 불가능하였으며, 깊이 1~2m, 폭 2~3m, 높이 10m의 소규모 급경사지가 붕괴(shallow flow / planar slide)하였으나, 급경사지 직하부에 가옥이 존재하여 인명피해가 발생하였다. 재해상황에 대처할 능력이 없는 여아(8개월)가 사망하였으며, 유사위험주거지역이 밀집해 있으므로 이에 대한 대책이 필요한 실정이다.

〈그림 8〉 정면에서 본 피해 현장

〈그림 9〉 측면에서 본 피해 현장

사망자 발생지점 중심으로 도로변을 따라 50~60가구가 급경사지 직하부에 위치하여 유사한 피해에 노출되어 있는 상황이며, 대부분의 농촌가옥이 자연사면과 근접위치하고 노후된 가옥이 많아 대규모 피해가 유발될 가능성성이 높후하다.

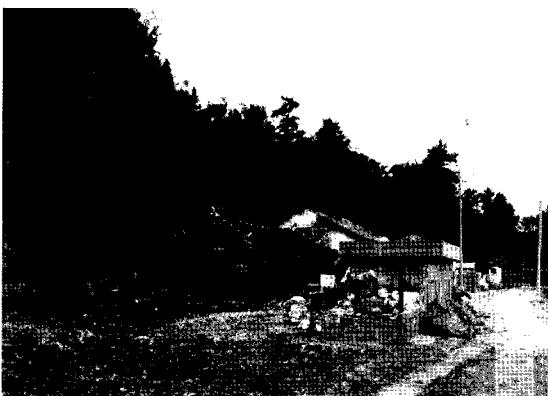
2007년 9월 15일 일강우량이 179mm였으며 16일 계속되는 집중호우에 대피하기 위해 주택의 하수구를 점검한 후 낫잠을 자다 산사태로 매몰되어 인명피해가 발생하였다. 피해지역의 상부에 위치한 밭이 집중호우로 쓸려내려오면서 80~85°로 이루어진 급경사지와 함께 붕괴되었으며, 규모는 폭 10m, 높이 10m, 깊이 2~3m 정도의 소규모였으나 주거지가 급경사지 직하부에 존재하여 피해가 발생하였다.

〈그림 10〉 상부에서 본 피해 현장

〈그림 11〉 산사태로 인해 완전 파괴된 주택

사망자가 발생한 주택은 현재 완전히 파괴된 상태이며 인명피해 발생지점 원편으로 동일한 규모의 산사태가 발생하였으나 사람이 거주하지 않아 피해가 발생하지 않았다. 가옥이 급경사지와 인접하여 형성된 20여 가구 역시 집중호우시 산사태의 위험에 노출되어 있는 상황이며, 가옥의 형태가 슬레이트 구조물로 이루어져 외부충격에 쉽게 파괴되어 피해가 가중되었다.

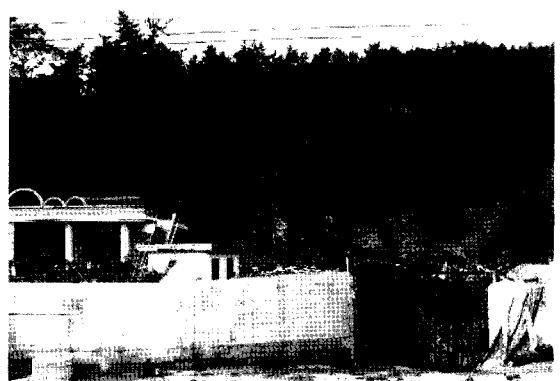
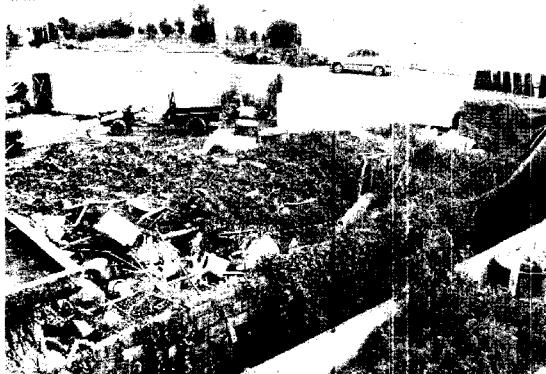
태풍 '나리'의 내습으로 2007년 9월 16일 집중호우로 인한 산사태로 가로 10m, 높이 15m, 깊이 3m 정도의 원호활동파괴가 발생하였다. 피해주택 뒤편의 경사지는  $60\sim70^\circ$ 의 급경사로 이루어졌으며, 산사태가 한식 목조 슬레이트 지붕 가옥을 뒷면에서 강타하였다. 이번 산사태로 인해 방에서 휴식을 취하던 할머니가 흙더미에 매몰되었으며, 집 주변 배수로를 점검 중이었던 할아버지는 위기를 모면하였다.

〈그림 12〉 정면에서 본 피해 현장

〈그림 13〉 토사로 덮인 주택지

과거에도 집 뒤편에서 소규모의 붕괴가 발생하였으나, 별다른 조치를 취하지 않아 이번에 인명피해가 발생하였고, 주택이 전파되어 다른 주거지 확보가 시급한 실정이다. 농촌 등과 같은 재난 취약지구에는 가옥의 노후화 및 거주민의 노령화 등으로 재난에 대처할 능력이 미흡하며 또한 산사태에 대한 교육 기회가 많지 않아 피해가 지속적으로 발생하고 있는 실정이다.

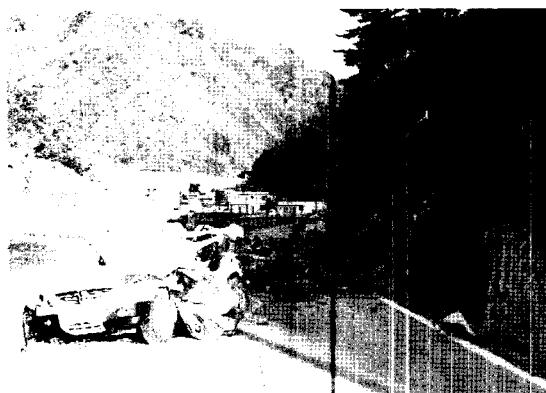
2007년 12월 3일 경북 울릉군 지방도 926호선(일주도로) 급경사지 사면의 상부에서 유발된 낙석으로 인명피해(사망 1명)가 발생하였다. 사고 당시의 기상조건은 바람이 강하게 불고 간헐적으로 강우가 발생하였으며, 풍화가 심한 암석에 지속적인 진동으로 인해 결속력이 약해져 낙석이 발생한 것으로 판단된다.

〈그림 14〉 낙석으로 파손된 경찰 차량

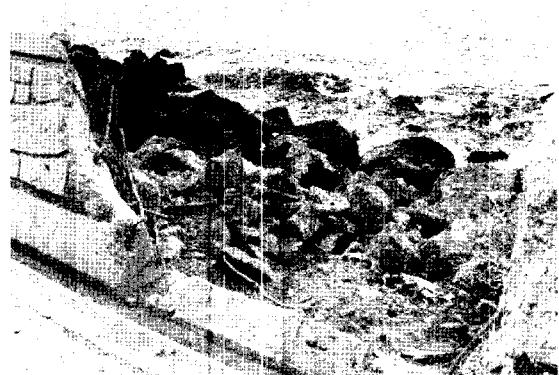
울릉도 해안을 따라 형성되어 있는 일주도로 대부분 구간에서 낙석 및 산사태 징후가 발견되었으며, 기상 악화시 해안 암벽구간의 낙석으로 인해 교통 두절 및 교통사고가 빈번히 발생하고 있는 상황이다. 울릉도는 연간 약 23만

〈그림 15〉 낙석으로 인해 파손된 일주도로 월파 방지시설

또한, 울릉도는 해저에서 분출된 종상화산으로 형성된 곳으로 일주도로 주변 사면은  $90^{\circ}$ 에 가까운 급경사로 풍화가 심하므로 원활한 통행 및 재해위험 요인의 근원적 해소 및 예방을 위한 안전시설 설치가 시급하다. 단기적인 개선사항으로는 일주도로 전구간에 대한 안전도 검사를 통한 낙석 등의 산사태 위험성에 대한 정확한 평가가 필요하며, 현재 지방도로 지정된 일주도로를 국도 및 국가지원지방도로 승격하여 유지관리를 위한 국고 지원이 필요하다.

장기적으로는 일주도로의 낙석 및 산사태 위험이 큰 구간에 대해 피암터널을 설치하여 인명 및 재산피해를 저감시켜야 하며, 이를 위해 울릉도 일주도로의 급경사지 재해 저감을 위한 해안 구조물의 보강 및 피암터널 설치를 위해 각 기관의 협조가 필요하다(국립방재연구소, 2007).
