# 북한산국립공원 도봉지역 탐방로 보행시설에 대한 탐방객 평가<sup>1</sup>

## Users' Evaluation for the Trail Structures in the Dobong District of Bukhansan National Park, Korea<sup>1</sup>

Figure 1. Facility Types

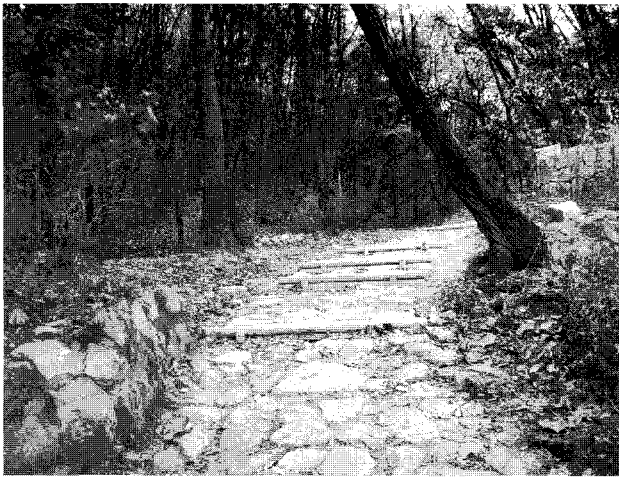
Stone Paving

돌갈기 시설은 경관조화 측면에서 비교적 높게 평가 되었으며(3.16), 특히 주변 지형과의 조화성이 가장 높게 평가되었다(3.23점). 반면에 자원보전성과 이용편의성은 각각 2.97점, 3.13점으로 경관조화성에 비해 상대적으로 낮은 평균값을 보였다.

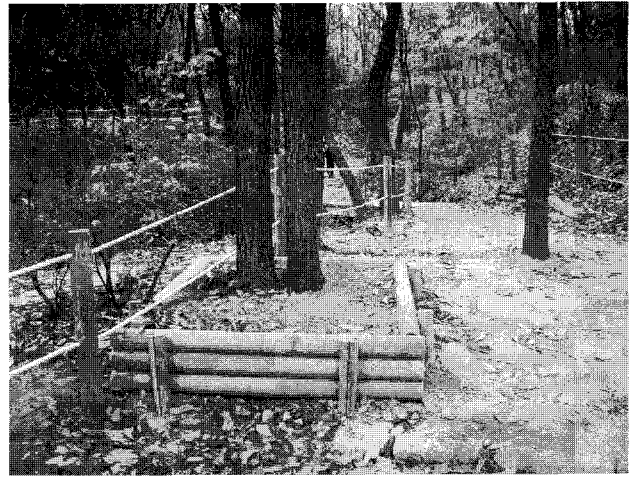
Rope Guardrail

로프난간 시설은 탐방 편의성(3.13)과 측면에서 비교적 높게 평가되었으나 경관조화성(3.01)과 자원보전성(2.98) 측면에서 상대적으로 낮은 평균값을 보여 시설의 인공적

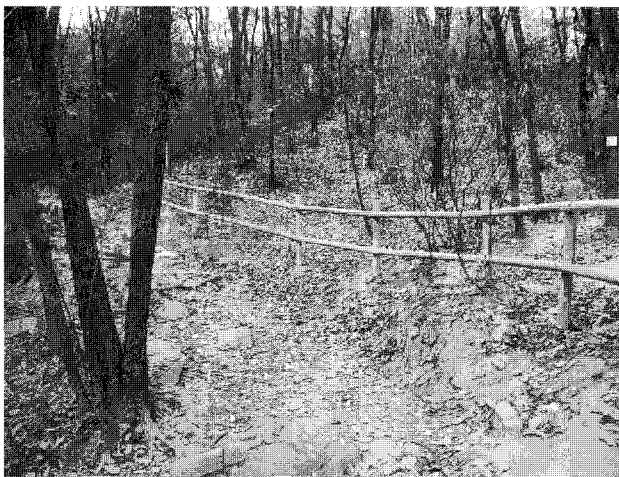
Rope Guardrail (Wood)

목재난간 시설은 경관조화 요인이 평균값 3.22로 가장 높게 평가되었으며, 특히 주변 환경과의 자연적 조화 정도에 대한 평균값이 3.27로 가장 높게 평가되었다. 또한 이용편의성과 자원보전성이 각각 3.20과 3.15의 평균값을 보여 경관조화성에 비하여 다소 낮게 나타났으나 대체적으로 긍정적인 평가를 받는 것으로 나타났다.

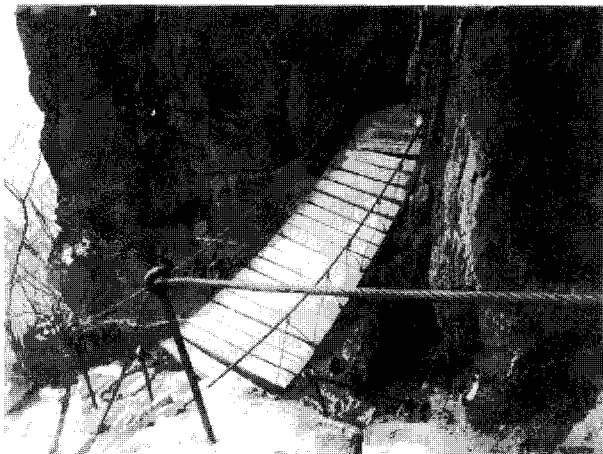
Rope Guardrail(Wire)

와이어로프난간 시설의 경우, 경관조화성이 2.94, 자원보전성이 3.01, 이용편의성이 3.01로 나타나 재료가 되는 와이어에 대한 시각적 측면의 부정적 인식과 더불어 이용의 편리성도 우수하지 않는 시설로 조사되었다. 특히 자원보전성에 대한 평가는 전체 시설 평가 점수 중에서 제일 낮은

것으로 나타나 시설의 자원보전 효과도 크지 않은 시설로서 보행시설물로서의 도입 적합성이 재검토되어야 할 것으로 판단된다.

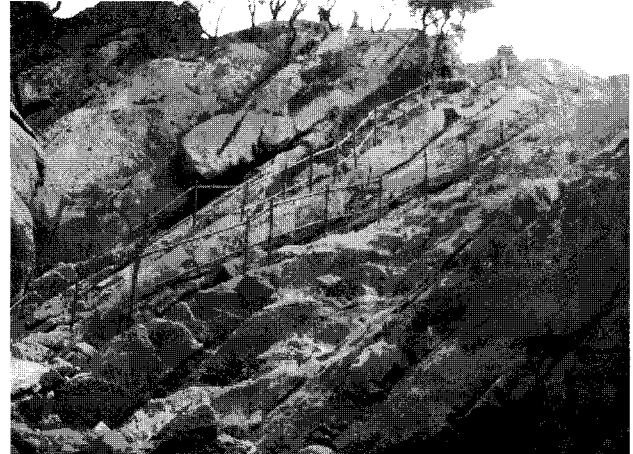
Rope Guardrail (Steel)

또한 시설의 소재가 와이어로프난간과 유사한 철제난간의 경우에도 경관조화성과(2.93), 자원보전성이 (2.97) 전체 6개 시설물중 가장 낮게 평가되고 있어 상대적으로 환경친화적 시설도입 측면에서 부적합하고 시각적으로도 안정감이 떨어지는 시설물로 인식되는 것으로 나타났다. 이는 자연환경 지역에서 철제 소재의 사용이 자연 소재 사용에 비해 매우 부정적인 시각 효과를 주기 때문인 것으로 사료되며, 이러한 결과는 역시 시설물의 소재 선택에 있어 보다 자연적인 소재의 도입이 탐방객에게 긍정적이라는 것을 뒷받침 한다(국립공원관리공단, 2004; 조우와 유기준, 2007).

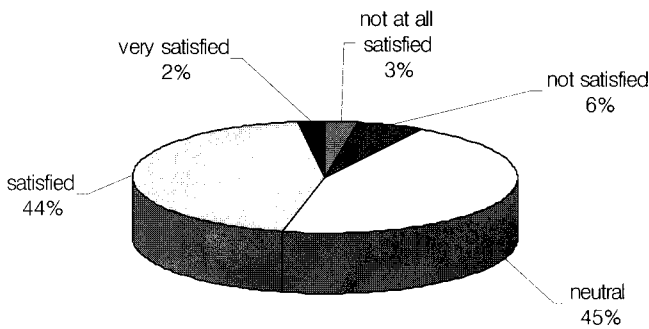
탐방로 훼손 정도를 5점 리커드 척도(1: 훼손이 전혀 없다~5: 훼손 정도가 매우 심하다)로 측정한 결과(Figure 4), 응답자의 41%가 탐방로 훼손이 없는 편으로 평가하였으며, 훼손의 주요 원인에 대해서는 이용객 자신들의 부주의와 이용객의 과다(31.0%)를 주요 원인으로 지적하였다. 그러나 응답자들의 탐방로 이용에 대한 전체적인 만족도 수준은 5점 척도상 3.37로 비교적 만족하고 있는 것으로 나타났다

Figure 5. Satisfaction level
