[2] 지진해일의 발생과 예보체계

Occurrence of Tsunami and Warning System

김 현 승

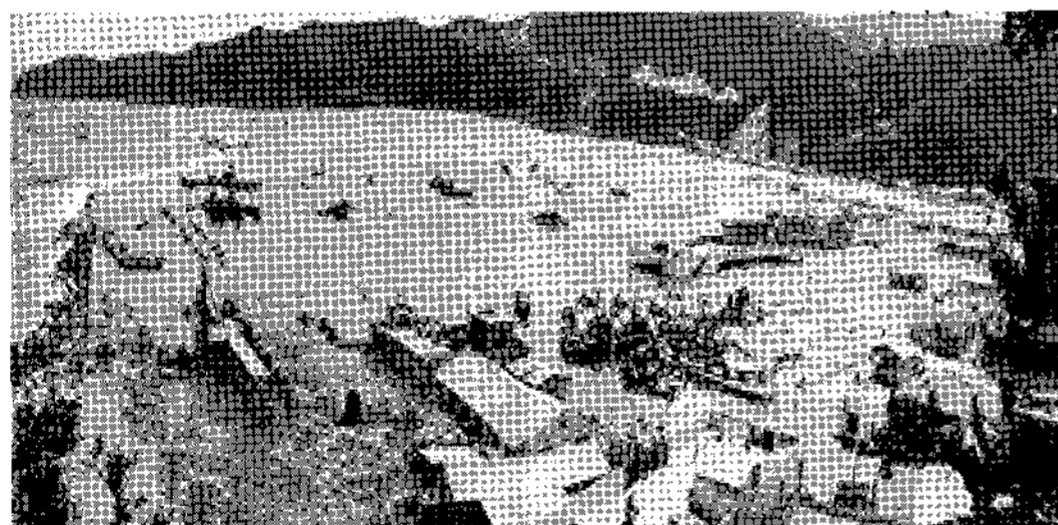
그림 3. 지진해일로 침수된 임원항

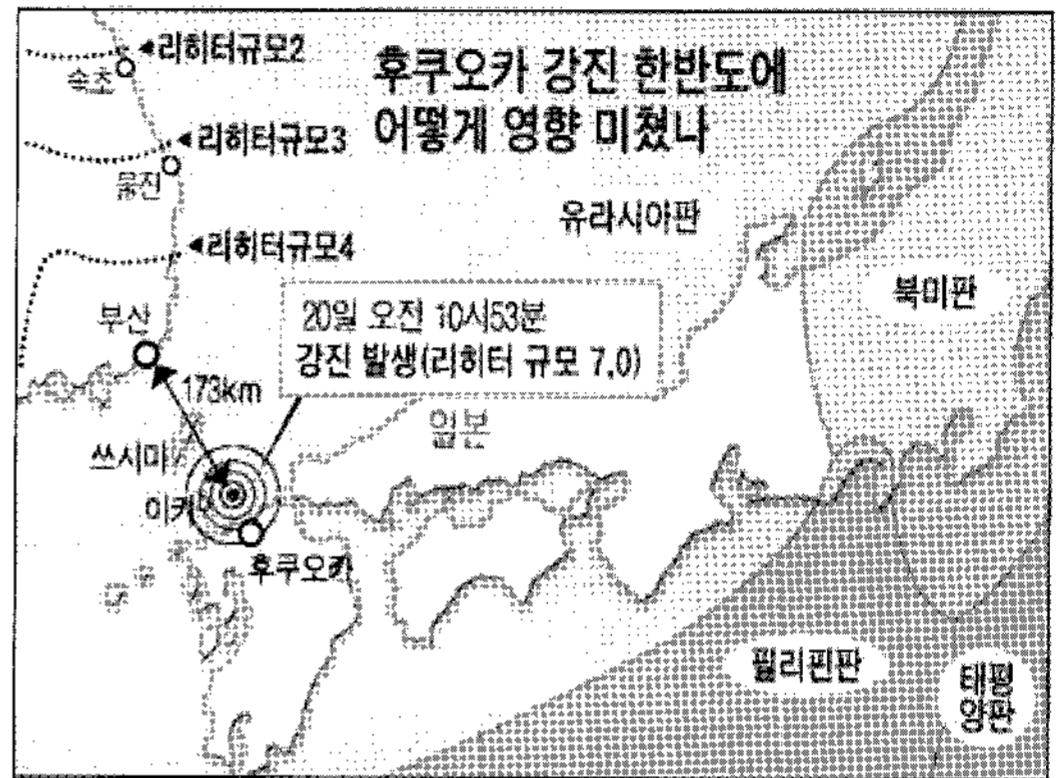
그림 9. 2005년 후쿠오카 지진의 진앙지

후쿠오카 지진은 해저 단층의 수평적인 이동으로 인해 실제로는 심각한 지진해일이 발생하지는 않았으나 지진발생 당시 일본 기상청(JMA)에서는 대한해협으로의 지진해일 발생 가능성을 예상하는 등 한반도 남해안은 지진해일의 발생 가능성에 대한 위협에 노출되어 있다.

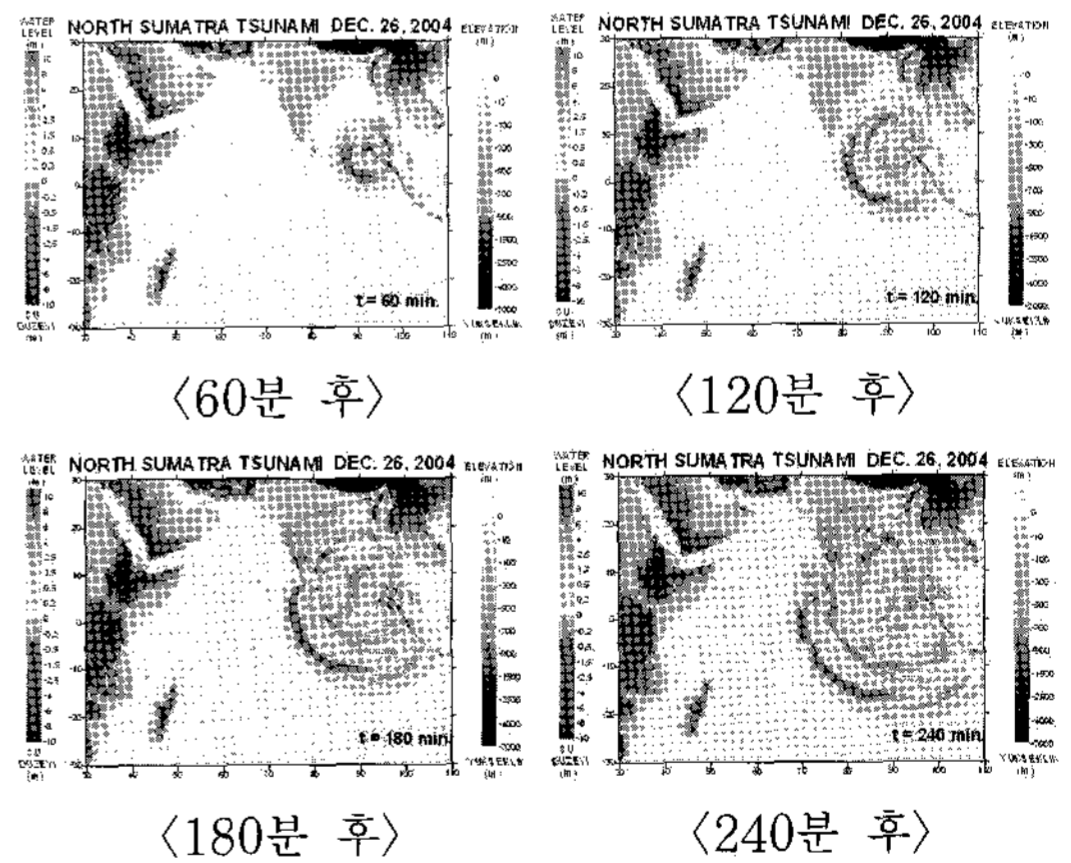
그림 13. 지진해일전파 수치모의도 (Fumihiko Imamura, 2004년 인도네시아 수마트라)

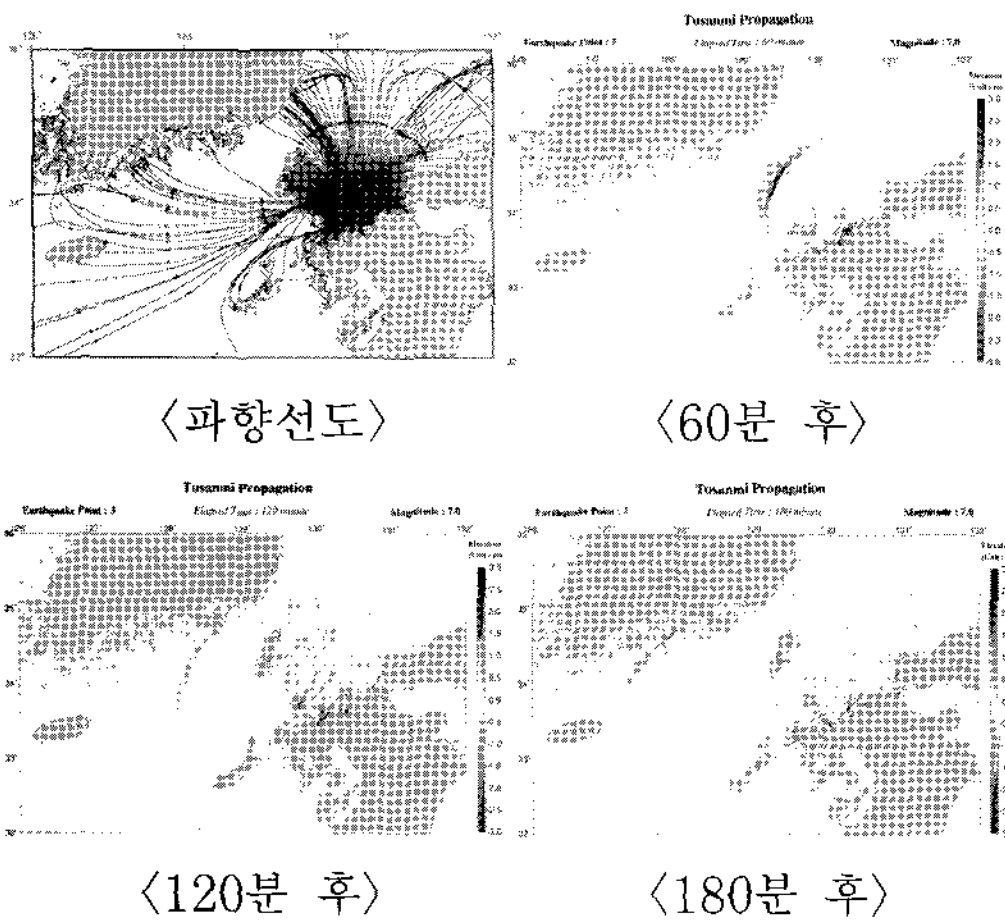
그림 14. 가상 지진해일전파 수치모의도 (김현승, 2005년 일본 후쿠오카)
