승강기 승강로 가압에 의한 비상용승강기승강장 차압 및 방연풍속 성능 개선

박재현

ENP연구소(주) 기술자문위원
(comfortnsafe@hanmail.net)

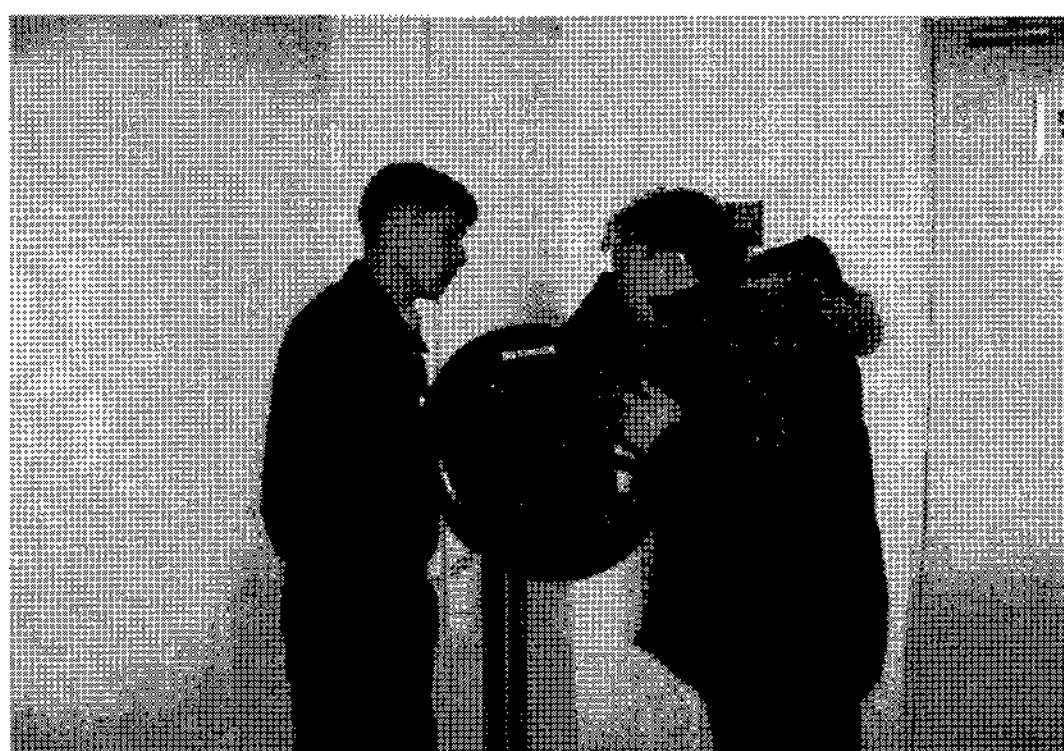
<그림> 자동차압뎀퍼의 토출량 측정.

*토출량 측정은 Flow Measuring Hood Meter로 2개소 분할하여 측정 후 합산하였다.
