아스팔트포장 잔존수명 예측 사례 연구

A Case Study for the Estimation of Remaining Lives of Asphalt Pavements

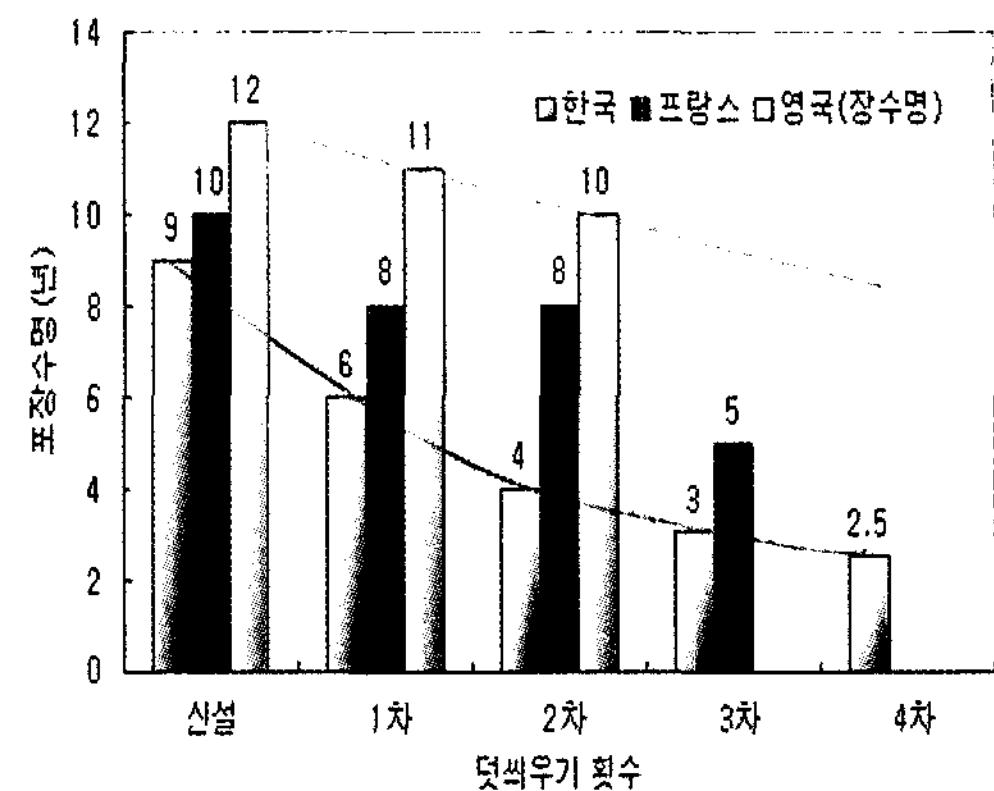
그림 1. 도로포장의 평균 보수주기 비교

그림 1은 과거 10년 이상 국도의 일반 아스팔트 포장의 공용성 자료를 수집하여 분석한 결과(임영환, 2003)로서 그림에서 보는 바와 같이 신설포장 일 경우 평균 수명은 약 5년 이상으로 나타나고 포장이 노후화 될수록 보수주기가 짧아지는 특성이 있다. 이는 전형적인 보수주기를 나타내는 것으로서 대부분 포장의 보수주기는 일률적으로 하나의 포장공법에 대해 동일 년 수의 보수주기가 책정되어 있어 이에 대하여 검토할 필요가 있다.

그림 1은 과거 10년 이상 국도의 일반 아스팔트 포장의 공용성 자료를 수집하여 분석한 결과(임영환, 2003)로서 그림에서 보는 바와 같이 신설포장 일 경우 평균 수명은 약 5년 이상으로 나타나고

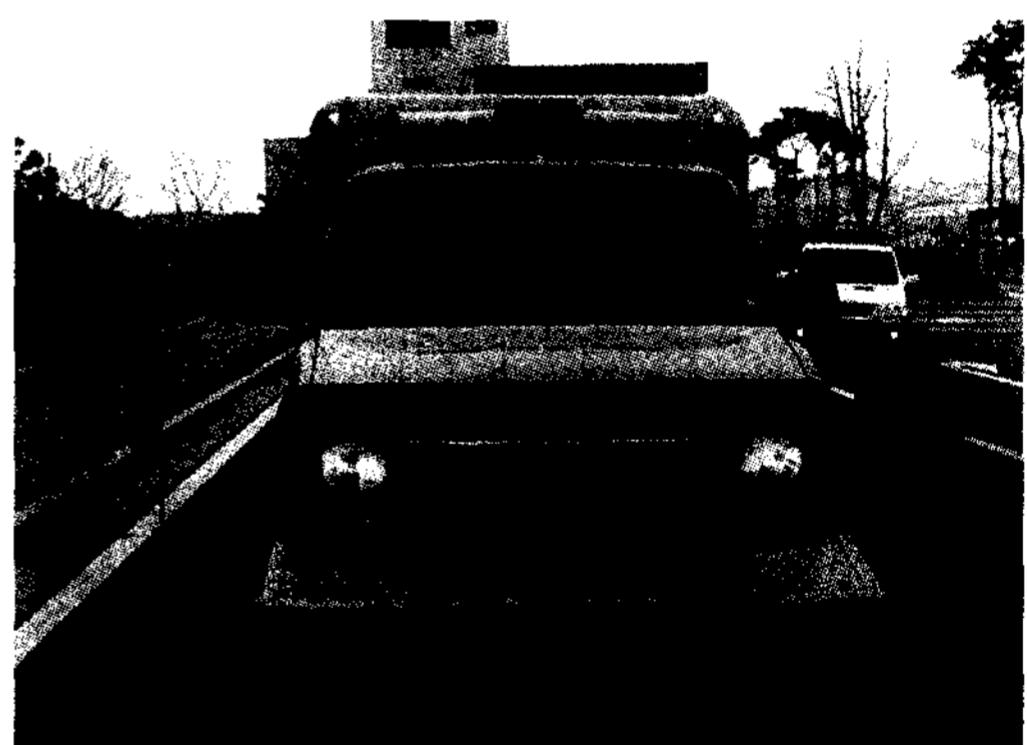
그림 2. 포장상태조사장비 ARAN

본 연구에 투입된 그림 2의 ARAN 장비는 노면의 균열과 종방향 평탄성, 소성변형 등을 고속으로 주행하면서 측정할 수 있는 장비이다. 차량에는 소성변형 측정을 위한 Smart Rutbar, 노면영상촬영을 위한 2대의 area scan camera, 종단평탄성 측정을 위한 2가지 서브시스템이 장착되어 있으며, 이들 시스템은 차량이동거리 측정기(DMI, Distance Measuring Instrument)와 연동되어 동일한 위치에서 동시에 데이터를 획득할 수 있도록 되어있다. 전방에 영상촬영 카메라가 장착되어 있으며, 최대 조사속도는 80km/h이다(건설교통부, 2006).

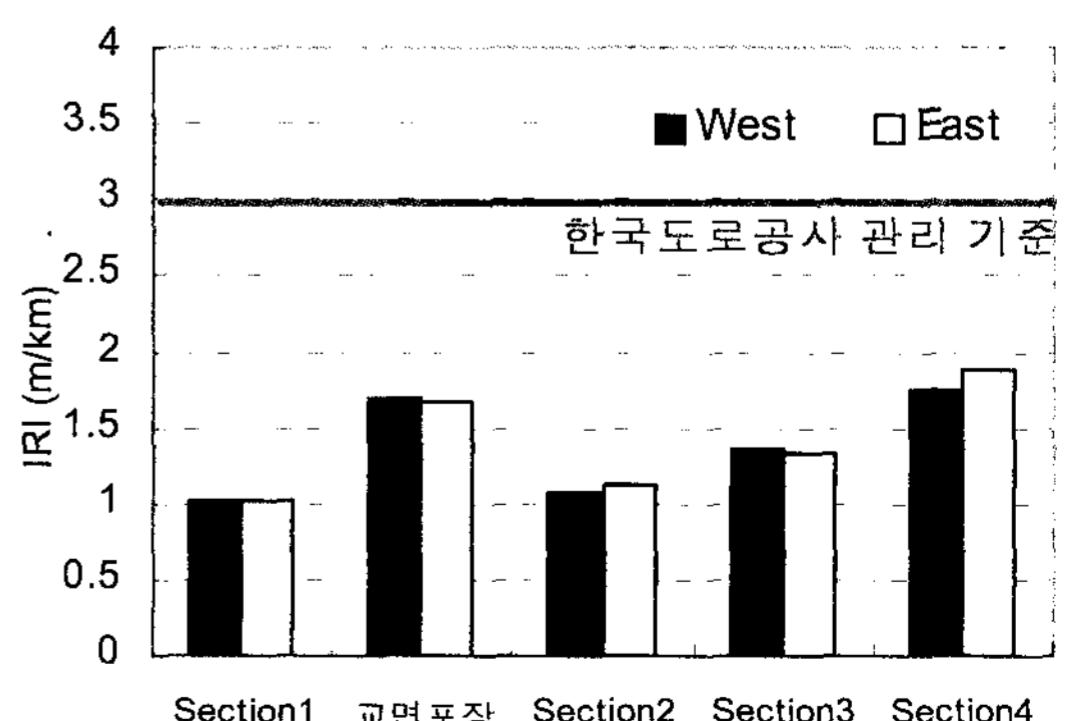
그림3. Section별 종단평탄성

ARAN을 이용해 산정한 IRI는 그림 3과 같고 현재 대상구간의 포장 평탄성을 평가하기 위해 한국도로공사의 IRI 관리기준인 3.5m/km와 비교하면 모든 Section에서 건전한 상태를 유지하는 것으로 확인되었으며 교량부의 경우에는 토공부에 비해 상대적으로 높은 수치를 보이고 있다. 교량의 경우에는 교량상판의 평탄성이 포장노면의 평탄성에 영향을 미치기 때문에 일반적으로 토공부에 비해 상대적으로 평탄성이 불량하다. Section별 소성변형량을 정리하면 그림 4와 같으며 한국도로공사의 소성변형량 관리기준인 12mm와 비교하면 모든 Section에서 관리기준이하의 수치를 확인하였다. 특히 소성변형은 대표적인 아스팔트 포장의 초기 파손 중의 하나로 공용개시 이후 2~3년 내에 집중적으로 발생하는 것을 감안하면 현재의 포장상태는 양호한 것으로 사료되며 추가적인 소성변형 발생은 미미할 것으로 판단된다. Section별 균열률과 한국도로공사의 균열률 관리기준(10%)을 비교하면 그림 5와 같이 모든 Section에서 관리기준이하의 수치를 나타내어 균열 발생 측면에서 포장상태가 양호함을 알 수 있다. 그러나 이는 현 대상구간에서 시행된 팻칭을 제외한 조사 결과로 실제 Section3의 경우는 균열률이 다소 상승할 것으로 예상된다.

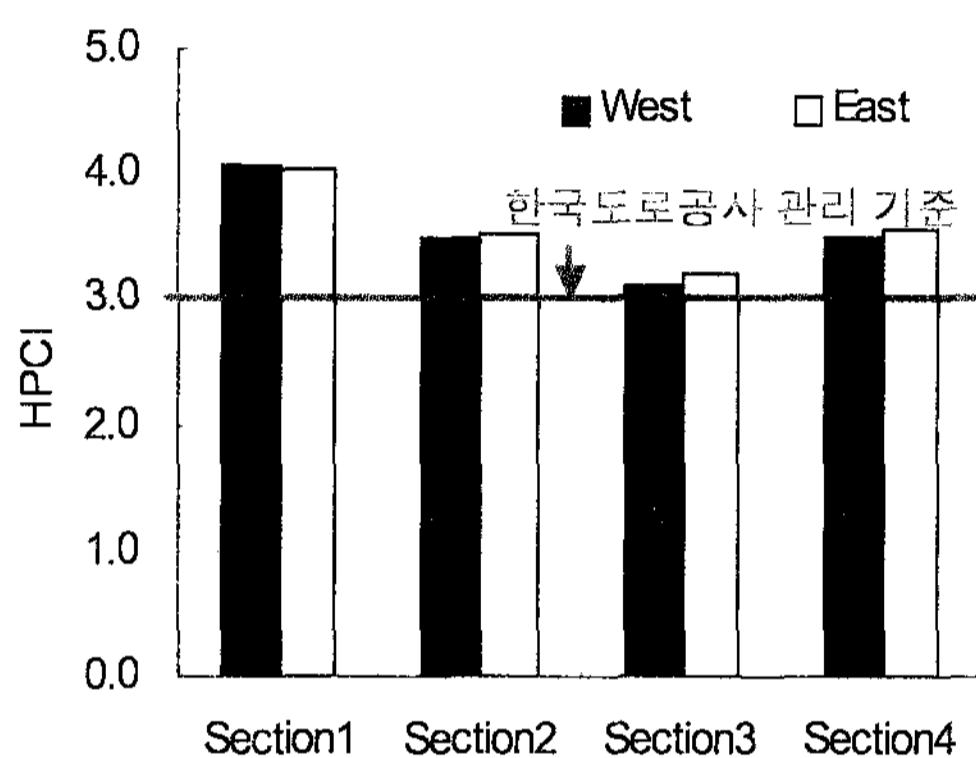
그림 6. Section별 HPCI

그림 6은 Section별 HPCI와 한국도로공사의 HPCI 기준(3.0)을 비교한 결과이다. 여기서 HPCI는 고속국도에 적용하기위해 AASHO의 PSI를 기본 모델로 하여 개발한 식이다. HPCI는 식 (1)과 같이 포장의 다양한 파손을 종합하여 하나의 공용성 평가 지수로 나타낸 것으로 고속국도 포장상태

가 필요하다. 본 연구에서 조사된 각 Section의 HPCI는 한국도로공사의 관리기준 이상으로 양호한 것으로 평가되었으나 Section3의 경우 HPCI가 3.0에 근접하여 집중적인 관리 및 보수가 필요한 것으로 판단된다.

그림 6과 그림 7을 비교해 보면 Section3 토공부 포장의 경우 현시점에서의 HPCI 값은 약 3.1~3.2로서 그림 7에 제시된 교면포장에 비해 상대적으로 양호하다. 이는 교면포장의 경우 토공부 포장에 비해 처짐 및 진동이 많이 발생되고 차량의 집중화, 포장체내의 체류수, 보다 급격한 온도변화 등으로 인하여 포장의 파손이 보다 빠르게 진행된다고 볼 수 있다.

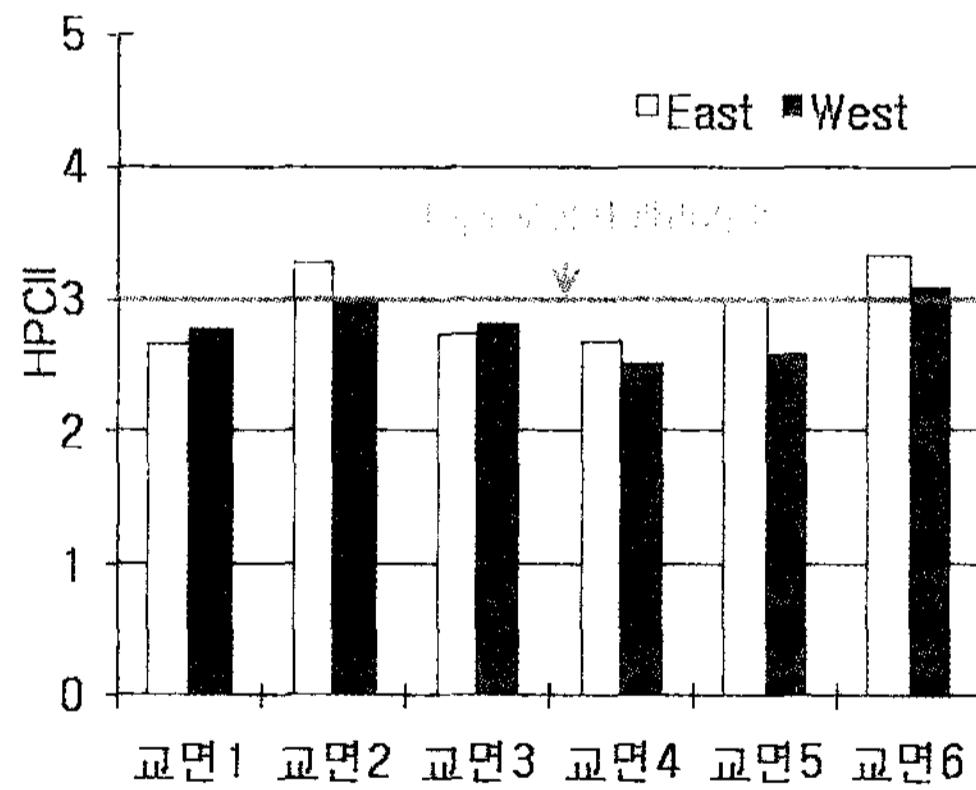
그림 7. 교면포장의 HPCI 비교(Section3)

포장의 파손이 상대적으로 많이 발생한 Section3의 경우 교면포장 또한 초기파손이 발생하였다. Section3 내에 위치한 교면포장의 균열률과 한국도로공사의 균열률 관리기준(10%)을 비교하면 Section3 교면포장의 50%에 해당하는 구간에서 기준치 보다 높은 수치를 나타내어 균열 발생 축면에서 포장의 파손이 많이 진전되었다는 것을 알 수 있다. 또한

이는 현 대상구간에서 시행된 팻칭을 제외한 조사 결과로 실제 Section3 교면포장의 균열률은 더욱 상승할 것으로 예상된다. 그럼 7은 본 연구에서 조사된 Section3 교면포장의 HPCI이며 한국도로공사의 HPCI 기준(3.0)을 비교하면 한국도로공사의 관리기준에 근접하거나 그 이하의 낮은 상태를 나타내고 있어 집중적인 관리 및 보수가 필요한 것으로 판단된다.

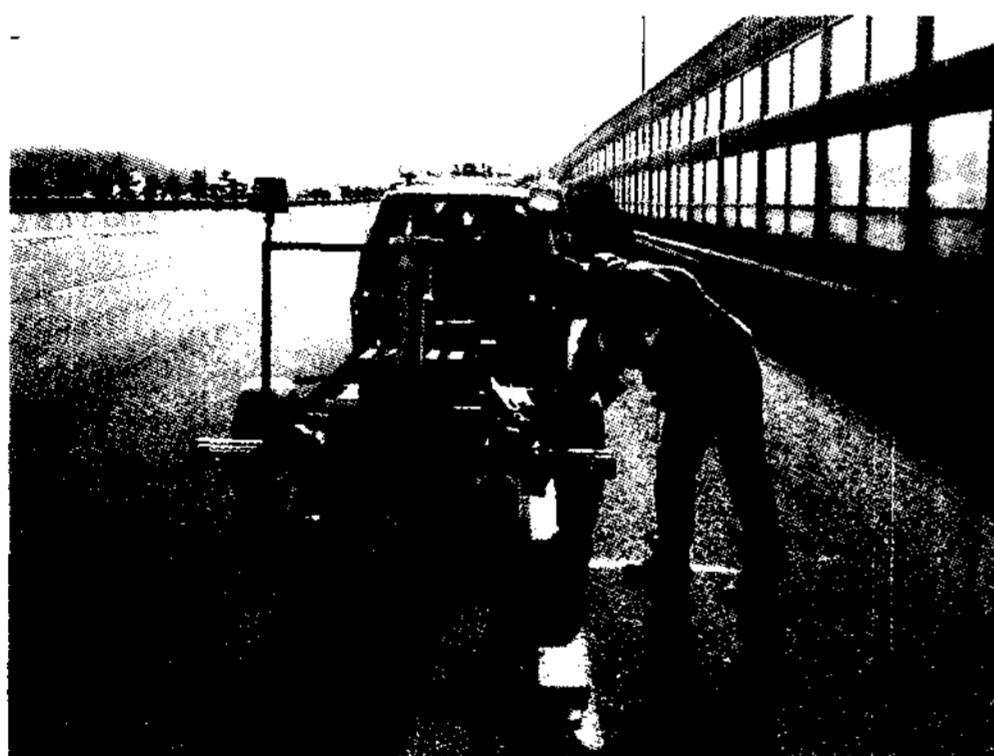
그림 8. FWD를 이용한 포장상태 평가

FWD는 포장의 구조적 지지력 및 적정성을 측정하는 장비로서 하중을 자유낙하시켜 그 때의 충격하중에 의한 포장체의 처짐량을 측정하는 장비이다. 그럼 8은 현장에서 FWD로 포장상태 평가를 하는 모습이다. 충격하중은 하버싸인(harversine) 형태를 사용하여야 하며, 일반적인 표준 재하하중은 40kN 정도이며, 하중이 재하되는 시간은 30m초이다. 직경 300mm의 하중 재하판을 주로 사용하며 포장표면의 최대 수직변형을 측정한다. 약 500m 간격으로 61개 지점에서 FWD 시험을 수행하였으며, 하중수준은 2단계(40kN, 62kN)로 하였다. 포장체의 처짐은 포장층의 두께에 따라 매우 민감하게 반응함으로 정확한 포장 두께 파악을 위해 아스팔트 코어를 채취하였다. FWD 처짐값은 표준하중과 표준 온도 20°C를 기준으로 보정하였다.

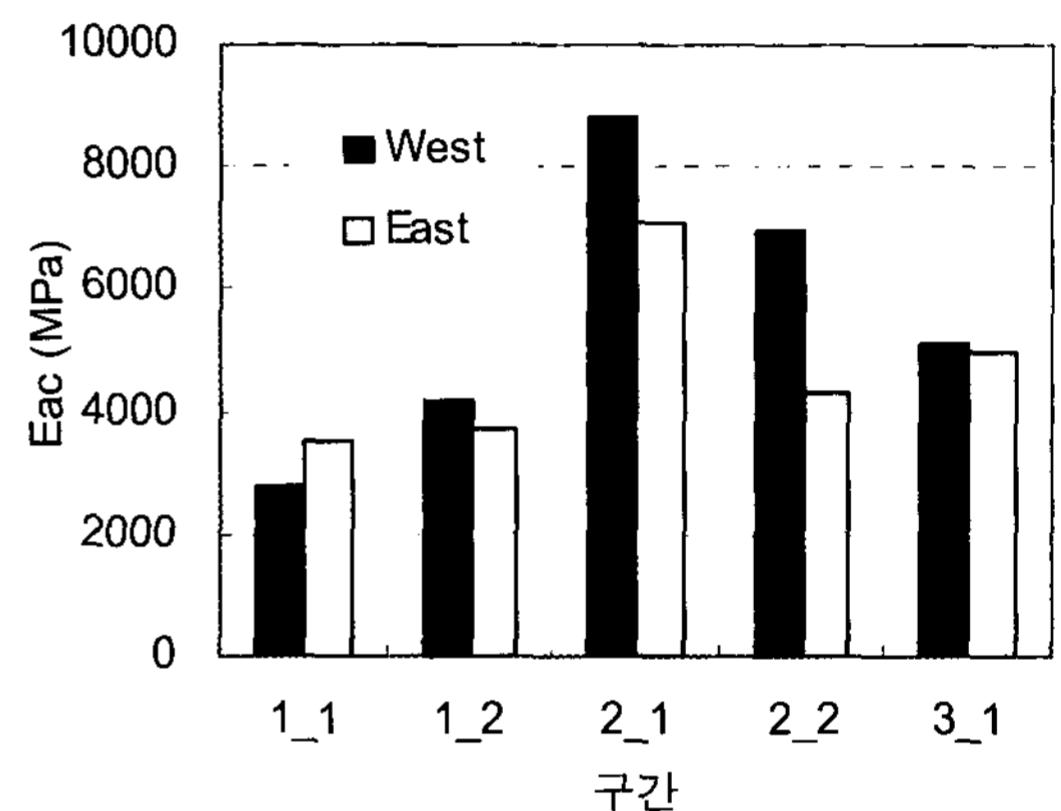
그림 9. 아스팔트층 탄성계수

그림 9는 아스팔트층 탄성계수의 역산정 결과로서 전반적으로 양방향 아스팔트 탄성계수는 유사한 경향을 보이고 있으며, Section2의 아스팔트층 탄성계수값이 가장 높게 나타났다. 보다 효율적인 분석을 위하여 상대적으로 짧은 구간인 Section4를 제외한 본선구간을 총 5개 동질구간으로 구분하여 평균 탄성계수값을 계산하였다. 동질성구간은 구간별 포장두께, 아스팔트층, 보조기층, 및 노상층의 탄성계수 변화를 파악하여 결정하였다. 2_1구간과 2_2구간을 제외하고는 다른 구간에서의 아스팔트층의 탄성계수는 3,000~5,000MPa 범위에 있다. 여

기서 SMA 포장구간(Section1)에서의 아스팔트 탄성계수값이 일반 밀입도 구간보다 낮은 경향을 보였다. 동질성구간별 보조기층의 탄성계수값은 최소 350MPa에서 최대 900MPa 이였으며 동질성구간별 노상층의 탄성계수값은 구간과 상관없이 60~100MPa을 범위로 균일하였다. 이렇게 산정된 탄성계수를 바탕으로 역학적-경험적 방법, AASHTO 덧씌우기 설계법을 이용하여 포장의 지지력을 평가하였다.

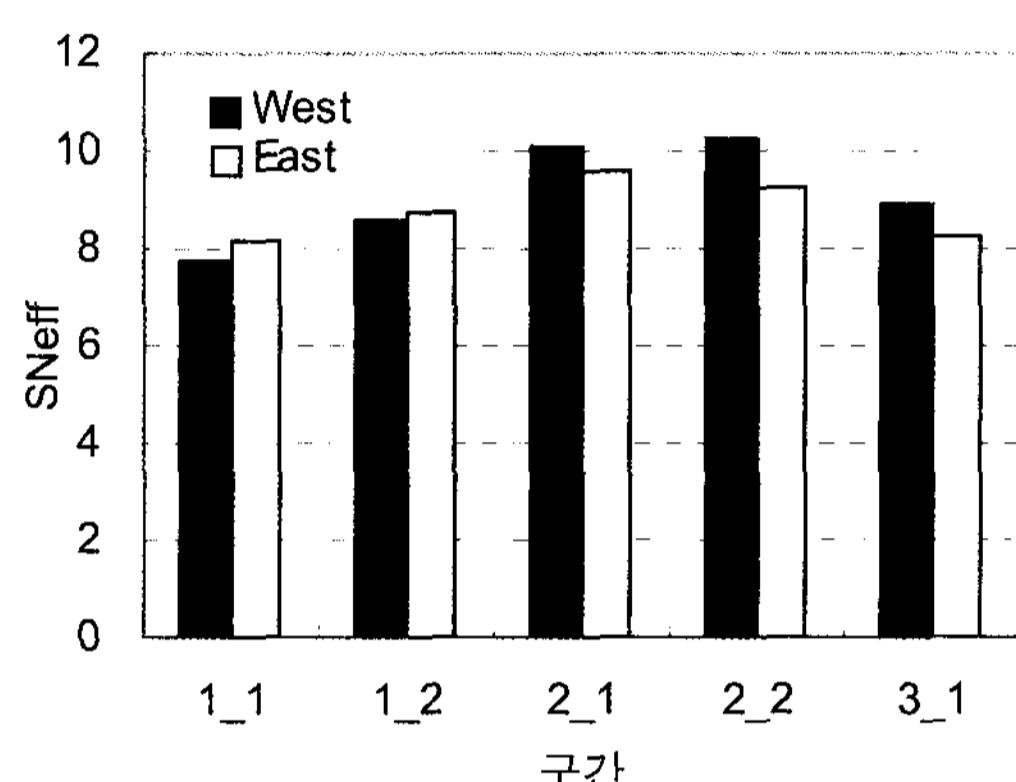
그림 10. 유효 구조적 지지력 계수

다양한 입력변수를 고려하여 현재의 구조적 지지력 계수를 산정하면 그림 10과 같으며 모든 구간에서 현재 구조적 지지력 계수가 8이상으로 확인되었다. 반면에 장래 교통량을 고려한 향후에 요구되는 구조적 지지력 계수는 3.5로 나타났다. 현재 구조적 지지력 계수값이 향후에 필요한 구조적 지지력 계수보다 작으면 구조적 지지력 보강이 필요하게 되지만 현재 지지력 계수값이 필요 지지력 계수값보다 크기 때문에 현재는 구조적인 지지력 보강이 필요하지 않는 것으로 판단된다.

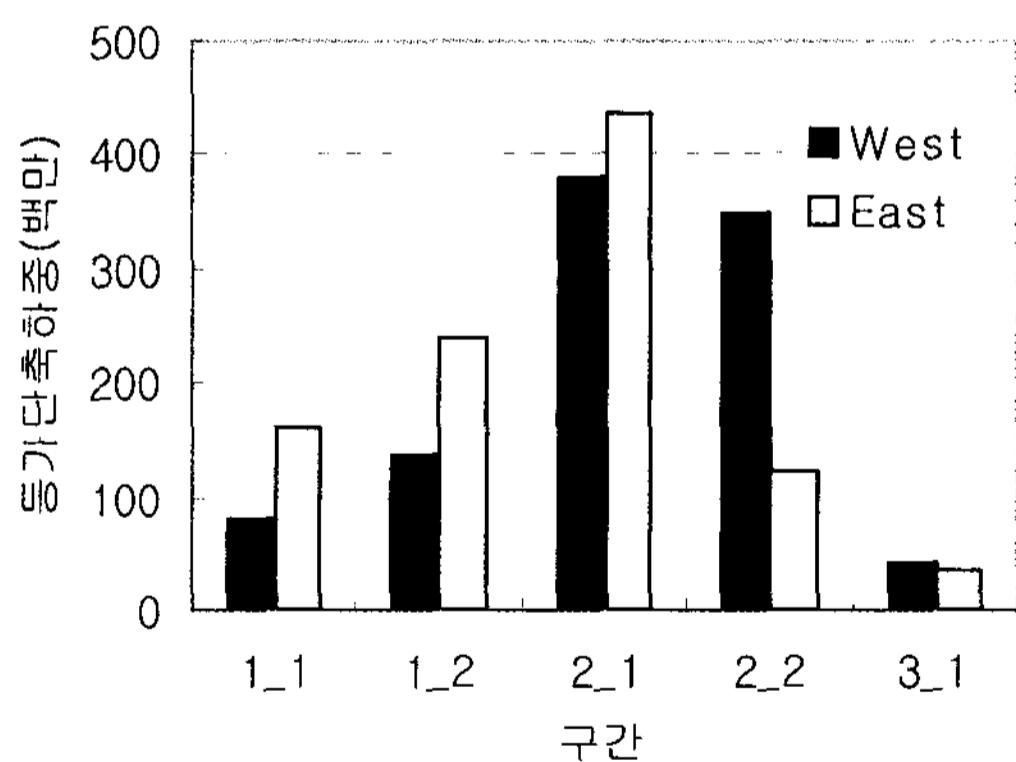
그림 11. 구간별 허용교통량

그림 11은 각 구간별로 계산된 20년 동안 허용교통량을 등가단축하중으로 나타낸 것이다. 잔존수명 산정 결과, 3구간에서의 허용교통량이 타 구간

보다 낮으나 예측교통량 보다 상회하는 것으로 나타났다. 20년 동안 허용할 수 있는 교통량은 모든 구간에서 허용교통량이 설계기간동안 발생할 예측 교통량보다 크게 나와 구조적 보수 및 보강은 필요 없는 것으로 사료된다.

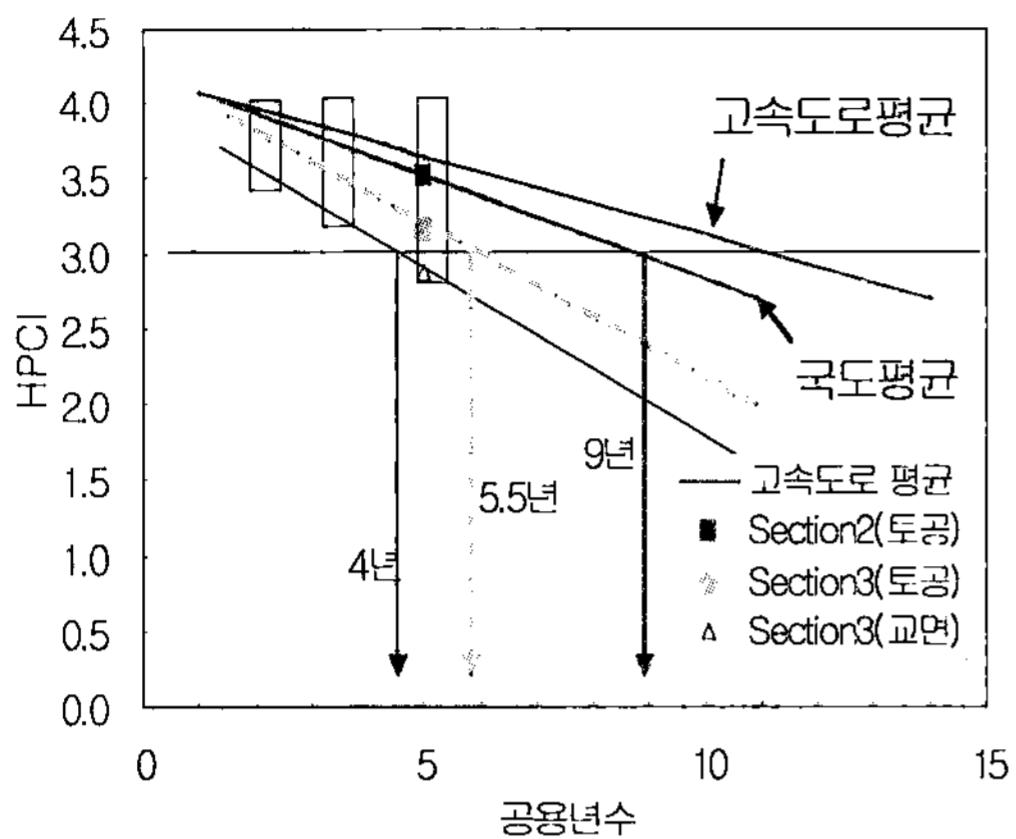
그림 12. 일반포장의 포장수명 예측

Section2, Section3의 HPCI는 현재 그림 12와 같이 위치하며 2년, 3년, 5년에 위치한 박스형태의 표식은 품질관리나 교통량에 따라 공용기간에 나타날 수 있는 HPCI의 변화 범위이다. 고속도로의 공용성 자료에 근거하여 포장수명을 예측하면 Section2의 경우 국도와 유사한 9년, Section3의 경우 5.5년으로 나타났다. 특히, Section3의 경우는 현재 6개월 이내 보수가 시급한 실정이다.

한편, Section3에 위치한 일반 교면포장의 평균 HPCI로 포장의 수명을 예측하면 그림 12와 같이 약 4년으로 나타났다. 교면포장은 토공부 포장에 비해 처짐이 크고 혹독한 기후에 노출되어 있어 토공부 포장에 비해 파손이 빨리 진행되어 포장수명이 약 30% 감소한 것으로 사료된다.

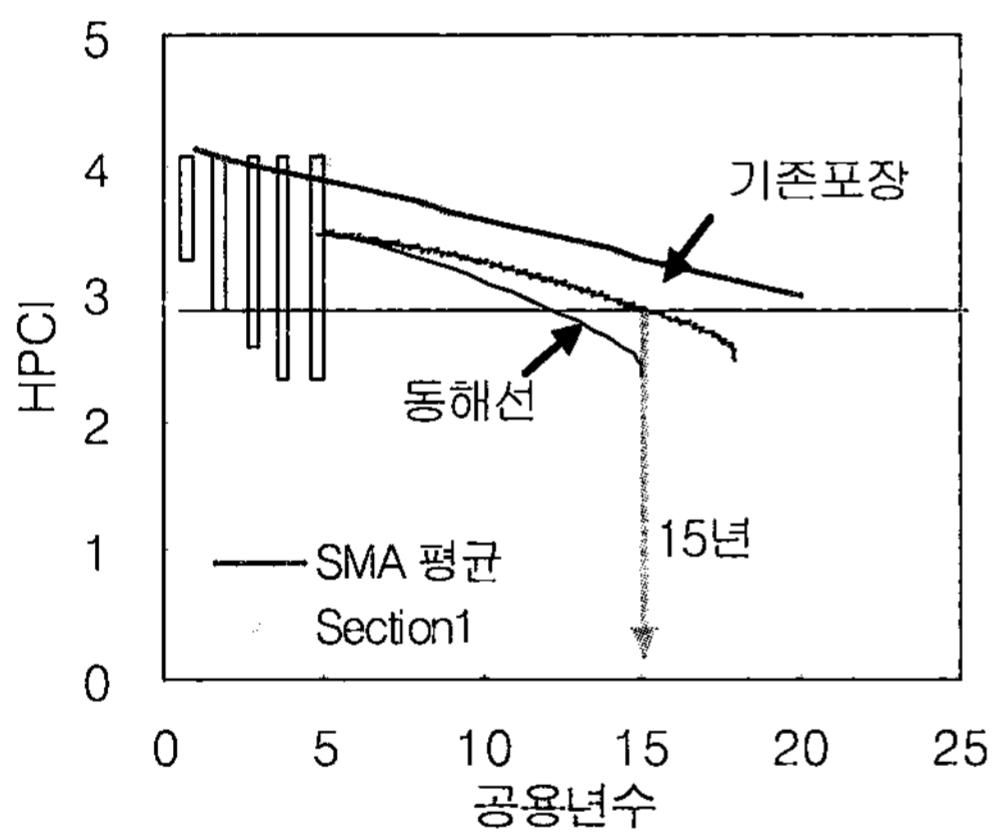
그림 13. SMA포장의 포장수명 예측

그림 13은 Section1 SMA포장의 포장수명을 예측한 결과이다. Section1의 포장도 다른 Section의 경우와 마찬가지로 과거 공용성 자료가 부족하기 때문에 고속도로의 공용성 자료에 근거하여 포장수명을 예측하였다. 그러나 SMA포장은 현재 국내 도입기간이 짧아 장기 공용성 자료가 부족한 실정으로 과거 공용성 자료에 근거하여 포장수명을 15년으로 가정하였다. 그러나 최근 개통된 동해선의 SMA포장의 경우 약 13년정도 공용될 것으로 예상되고 있어 공용수명의 단축이 발생할 가능성을 배제할 수 없다. SMA포장은 품질관리에 의해 공용성이 매우 차이가 크기 때문에 그림에서와 같이 각 공용년도에서 HPCI의 분포 범위가 매우 크다. 따라서 현 단계에서의 포장수명은 단순히 기존 고속도로의 공용성 자료에 근거하여 추정한 결과이기 때문에 지속적인 모니터링이 반드시 필요하다.

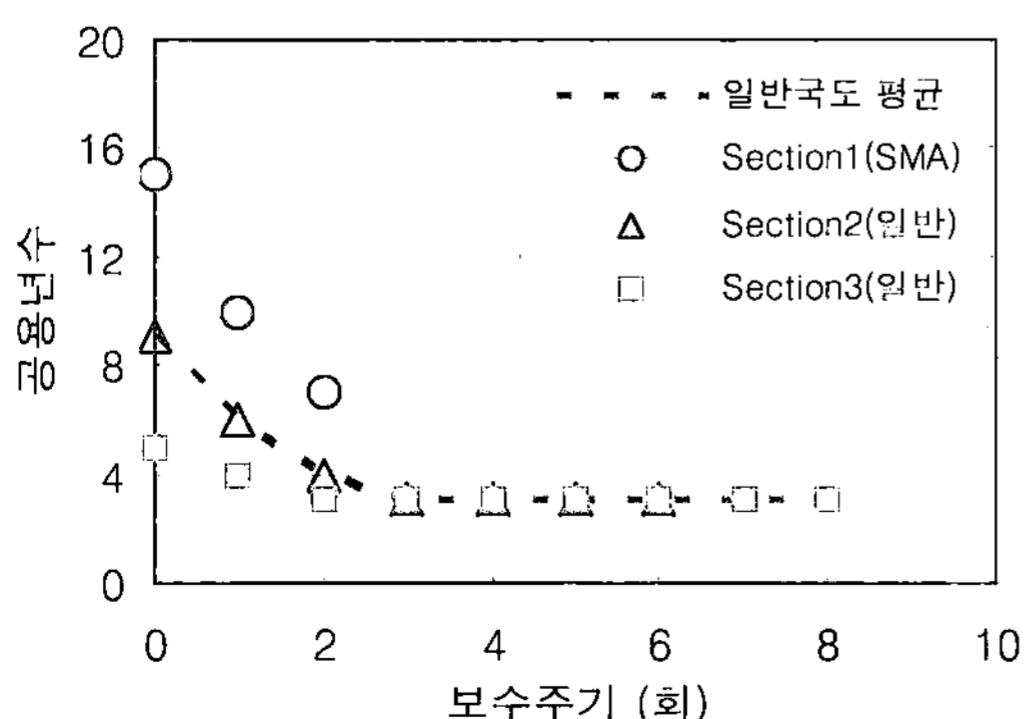
그림 14. 보수주기에 따른 예상 공용년수

앞에서 예측된 각 Section별 초기 공용수명은 Section1 SMA 포장이 15년, Section2 일반 포장이 9년, Section3 일반 포장이 약 5년으로 나타났다. 이러한 초기 공용수명에 근거하여 보수주기를 산정하면 그림 14와 같다. 현재 국도의 유지보수회수별 공용년수는 보수회수가 증가할수록 9년, 6년, 4년, 3년으로 감소하게 되어 25년간 총 6회의 보수가 필요하다. 현재 우수한 공용성능을 보이고 있는 SMA포장은 25년간 단 2회의 보수만 필요하며 국도의 공용상태와 동일한 Section2는 국도와 동일한 보수주기를 적용하면 6회의 보수가 필요한 것으로 예상된다. 공용성능이 가장 나쁜 Section3의 경우 25년간 약 8회의 보수가 필요할 것으로 예상된다.

또한, Section1의 교면포장과 SMA 교면포장은 11년의 보수주기로 보수가 필요한 것으로 예상되며 교면포장은 포장이 위치한 특수한 환경조건을 고려하여 지속적인 모니터링과 함께 처음 공용기간을 근거로 보수주기를 조정할 필요가 있다.

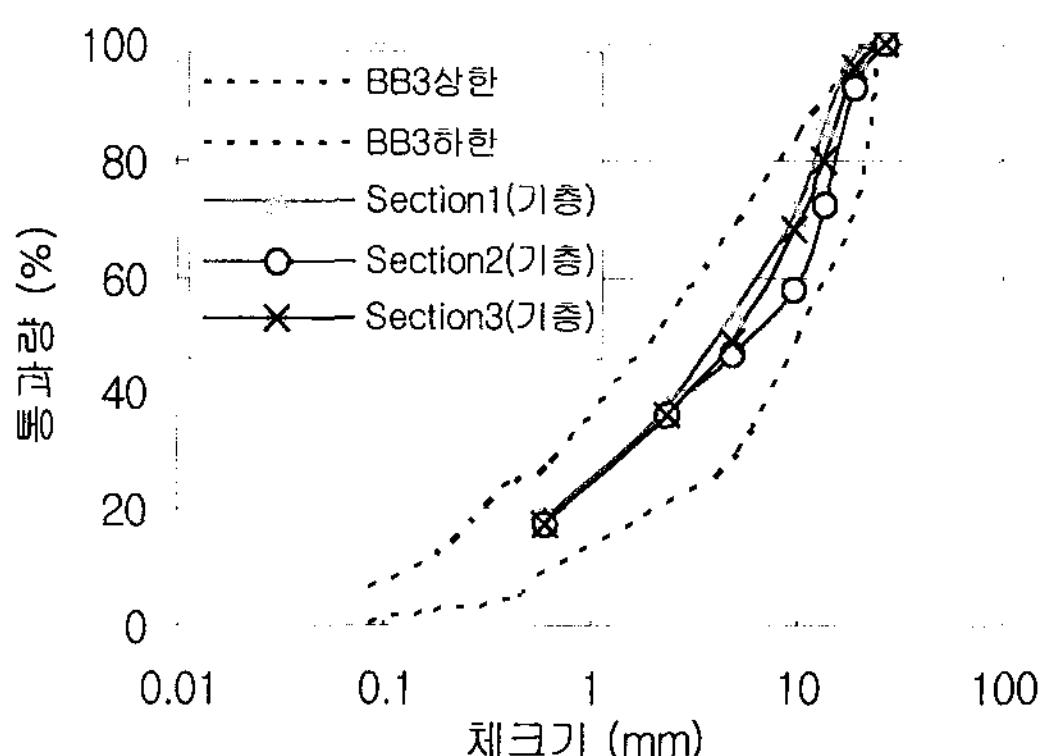
그림 16. 기층의 입도 분포(BB3)

골재의 입도를 확인하기 위하여 바인더를 태우고 남은 골재로 체가름 시험을 수행하였다. No. 200체를 통과하는 세립분을 완전히 제거하기 위하여 각 체에 남아있는 골재를 물로 씻은 다음 건조로에서 완전히 건조하고 통과중량백분율을 구하여 시공당시 사용되었을 것으로 예상되는 입도와 비교하였다. 골재를 태울때 세립분에 함유된 유기물 성분이 함께 타기도하여 그림에서 0.5mm이하의 세립골재 입도는 신뢰성이 떨어져 입도곡선에서 제외하였다. 그림 16은 시공당시에 사용되었을 것으로 예상되는 기층의 입도와 체가름 시험을 수행한 결과를 비교한 결과이다.

Section1 표층의 체가름시험 결과 SMA 13mm의 입도와 다소 차이가 있으나 거의 유사한 결과를 확인하였으며 Section2표층의 경우 WC-3(19mm 밀입도)입도 범위에 포함되었다. Section1~3의 기층은 그림 16과 같이 BB3(25mm)로 확인되었으며 SMA교면포장 또한 실제 계획되었던 SMA 10mm 와 유사한 입도를 보였다. 포장상태가 가장 취약한 Section3 표층과 Section3에 위치하고 있는 교면포장은 WC-3로 설계가 되었으나 시공시 잔골재의 함량이 많아져 WC-1에 가까운 입도를 보였다. 혼합물에 잔골재량이 많아지면 상대적으로 바인더 함량이 부족하게 되어 포장의 내구성을 취약하게 한다. 게다가 Section3의 경우 앞선 공극률 측정에서 확인되었듯이 시공초기의 다짐불량이 포장의 내구성을 더욱 저하시키는 요인이 되고 있다. 실제로 Section3의 경우 포장의 표면에 바인더가 떨어져나가는 미세한 라벨링이 확인되었다. 라벨링은 아스팔트 함량 부족, 다짐 부족에 의한 과다한 공극률 등에 의해 야기되는 아스팔트 포장의 대표적인 파손 유형이다.

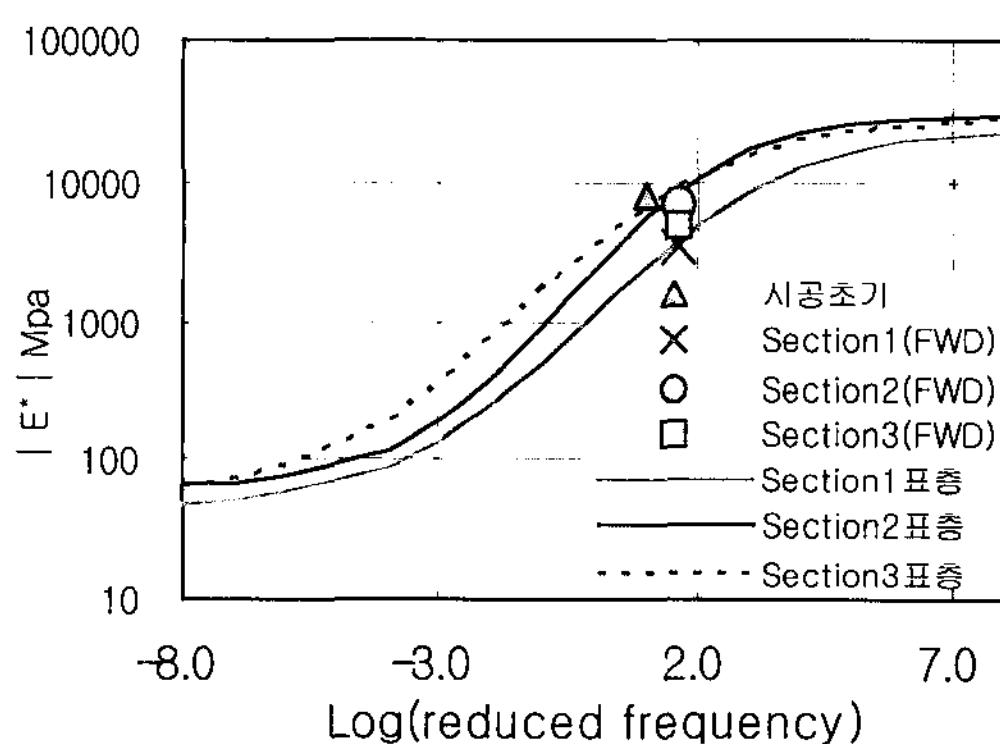
그림 17. 표층의 마스터커브(@25°C)

각 혼합물의 동탄성계수 시험을 통해 산정한 동탄성계수의 Section별 표층의 마스터커브를 비교하면 그림 17과 같으며 기층의 마스터커브를 비교하

면 그림 18과 같다. 표층의 경우 20°C에서 Section1 SMA 표층의 탄성계수가 가장 작고 Section3의 표층이 가장 큰 탄성계수를 나타낸다. 일반적으로 동일한 바인더를 사용할 경우 SMA의 탄성계수가 일반포장에 비해 작은 것으로 알려져 있다(이현종, 2000). Section3의 경우 다른 표층에 비해 공극률이 커서 물과 공기의 의한 노화가 촉진되었으며 그로 인해 재료의 강성이 커진 것으로 판단된다. 기층의 경우는 상부의 표층에 비해 건전한 상태로 그림 18에서 보는 바와 같이 모든 Section의 탄성계수가 유사한 경향을 나타낸다.

산된 탄성계수를 비교하면 그림 17과 같이 유사한 결과를 보인다. 기층의 탄성계수는 그림 18과 같이 역산정 결과와 큰 차이를 보이지 않으며 20°C에서 기존 실내시험결과에 비해 다소 낮은 탄성계수를 나타낸다. 기존 동한편, 탄성계수 시험 결과는 실내에서 제작된 공시체를 이용하여 수행되어 현장의 공용성과 다소 차이가 있을 것으로 예상된다.

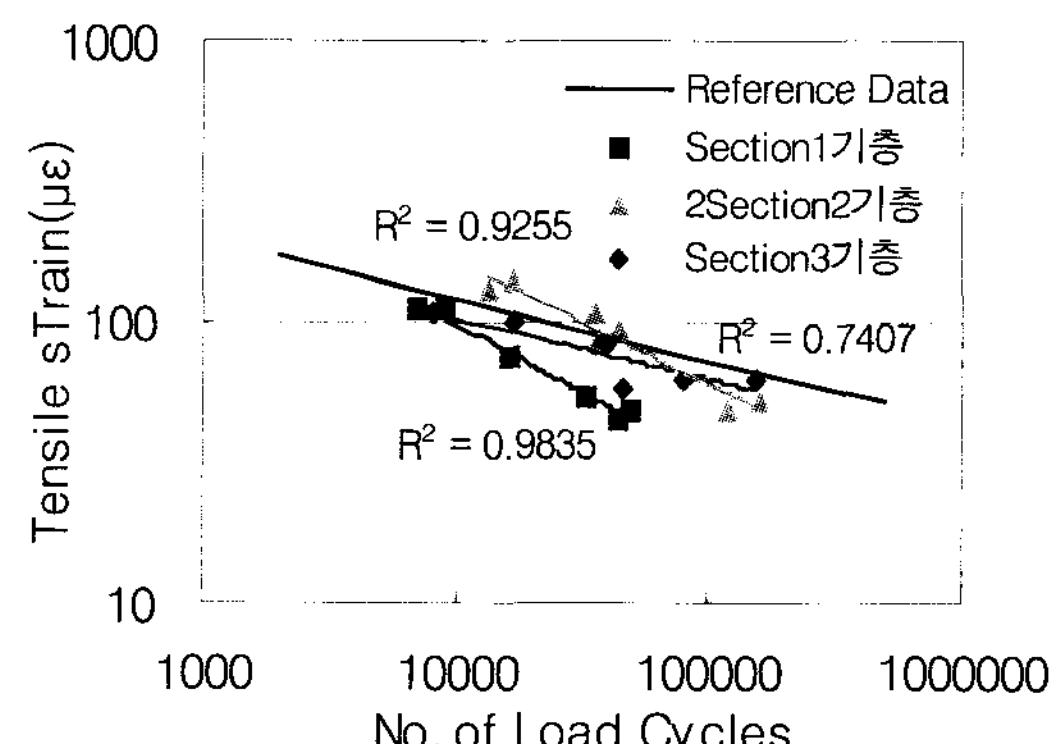
그림 19. 피로수명 비교

피로시험은 간접인장방식에 의해 20°C에서 수행되었고 10Hz의 주기를 갖는 Haversine 하중을 0.1초의 하중재하 및 0.9초의 휴지기로 시편에 가하였다. 아스팔트 혼합물의 피로수명은 시편의 강성이 초기 강성의 50%에 도달할 때까지 적용된 하중회수로 결정하였다. 각 혼합물의 피로시험 데이터를 사용하여 100번째 하중재하시의 변형률 진폭과 피로수명에 대해 식 (2)와 같이 일반적인 피로수명 모델식을 사용하여 회귀분석을 수행하였다.

각 Section의 기층에 대한 피로시험 결과 그림 19와 같이 Section2 기층의 피로수명이 상대적으로 우수한 것으로 나타났으며 Section1 기층의 피로수명이 가장 취약한 것으로 확인되었다. 기존에 수행된 일반 혼합물의 실내시험 결과는 시공 초기의 피로수명을 의미하기 때문에 공용기간이 5년이 지난 대상구간의 피로수명은 대부분 이보다 적은 수치를 나타내는 것으로 판단된다.
