전통사찰 문화재의 화재안전 관리방안에 관한 고찰

신민섭* | 공하성**¹

Fire Safety Administration Way of Tradition Buddhist Temple Cultural Heritage

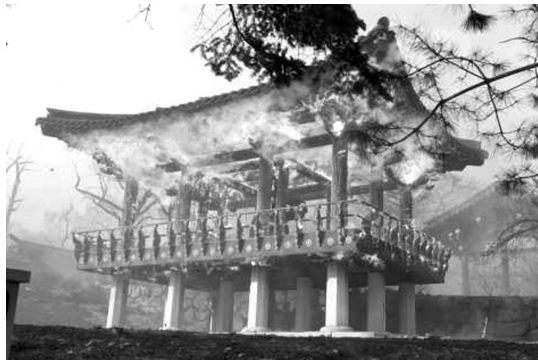
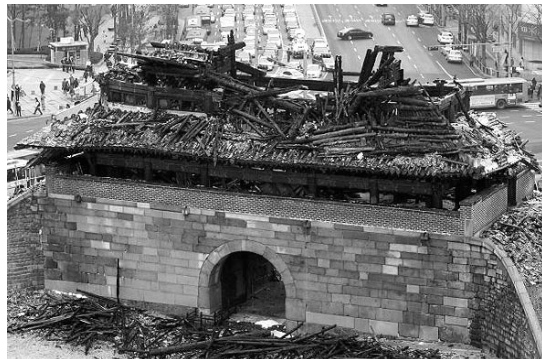
Figure 1. Fire examples of cultural heritages in Korea.

(a) Fire of Naksansa.¹

(b) Fire of Moonjeongjun.²

(c) Fire of Seojangdae.³

(d) Fire of Soonglemoon.⁴

국내 문화재 사례를 분석해보면 1984년도에는 전남화순 '쌍봉사'의 촛불 취급 부주의로 '쌍봉사 대웅전'이 전소되었고, 2005년도에는 강원 양양 '낙산사'가 산불로 인해 소실되었으며, 2008년도에는 국보 1호인 '승례문'이 토지보상의 불만을 품던 방화자에 의해 전소되는 아픔을 겪었다(Figure 1). 이와 같은 최근의 사례를 정리하면 Table 1과 같다.
