한라산 성판악 등산로 노퍽의 확대 속도와 요인*

김태호**

Rates and Factors of Path Widening in Seongpanak Hiking Trail of Mount Halla, Jeju Island*

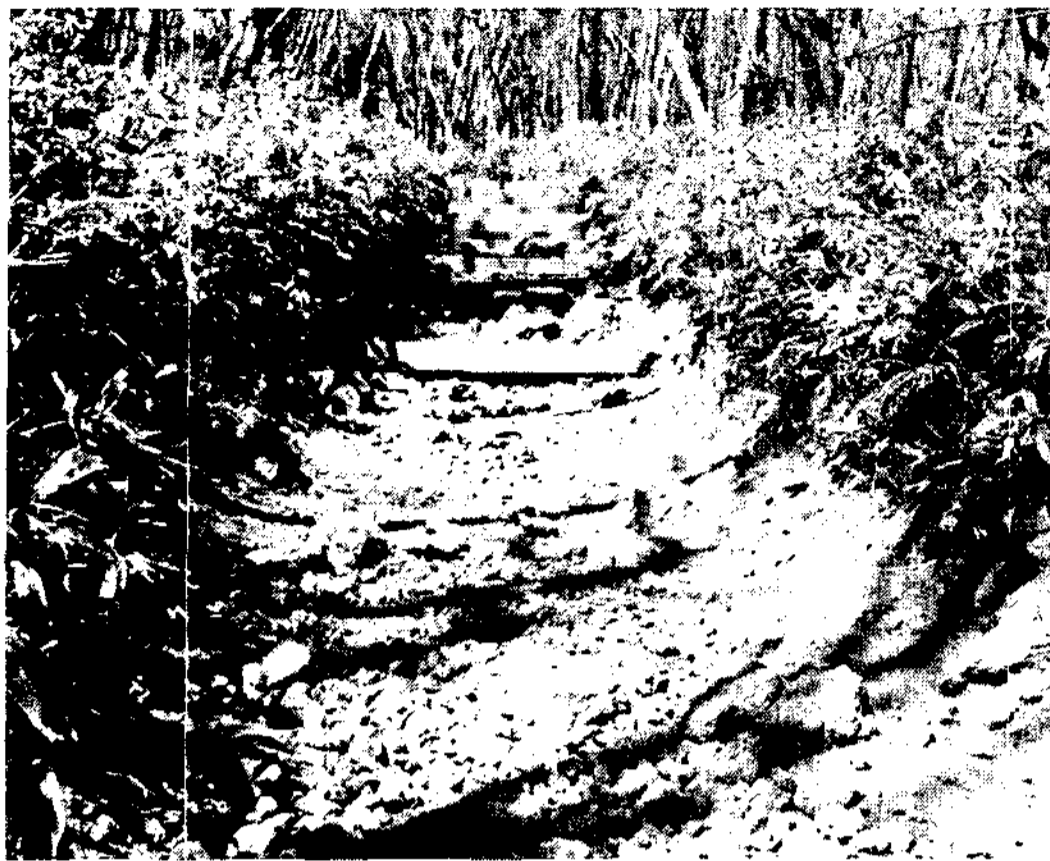
그림 3. 성판악 등산로의 반원형 단면 구간

나지의 비율이 높은 관음사 등산로와 성판악 등산로에서도 2002년부터 노면 포장 공사가 활발하게 이루어짐으로써 현재는 대부분의 등산로에 나지가 출현하지 않고 있다. 그러나 성판악 등산로에는 정비 사업 이전에 이미 노면의 세굴이 많이 진행되어 반원형이나 사

각형의 단면형을 지닌 구간이 표고 800~1,400m 사이에 단속적으로 분포하고 있으며(그림 3), 이들 구간에는 노면의 포장 공사에도 불구하고 등산로를 따라 나지 상태의 측벽이 잘 나타난다. 따라서 등산로 측벽의 후퇴를 통한 노폭의 확대 과정을 파악하기에 가장 적합한 장소라고 할 수 있다.

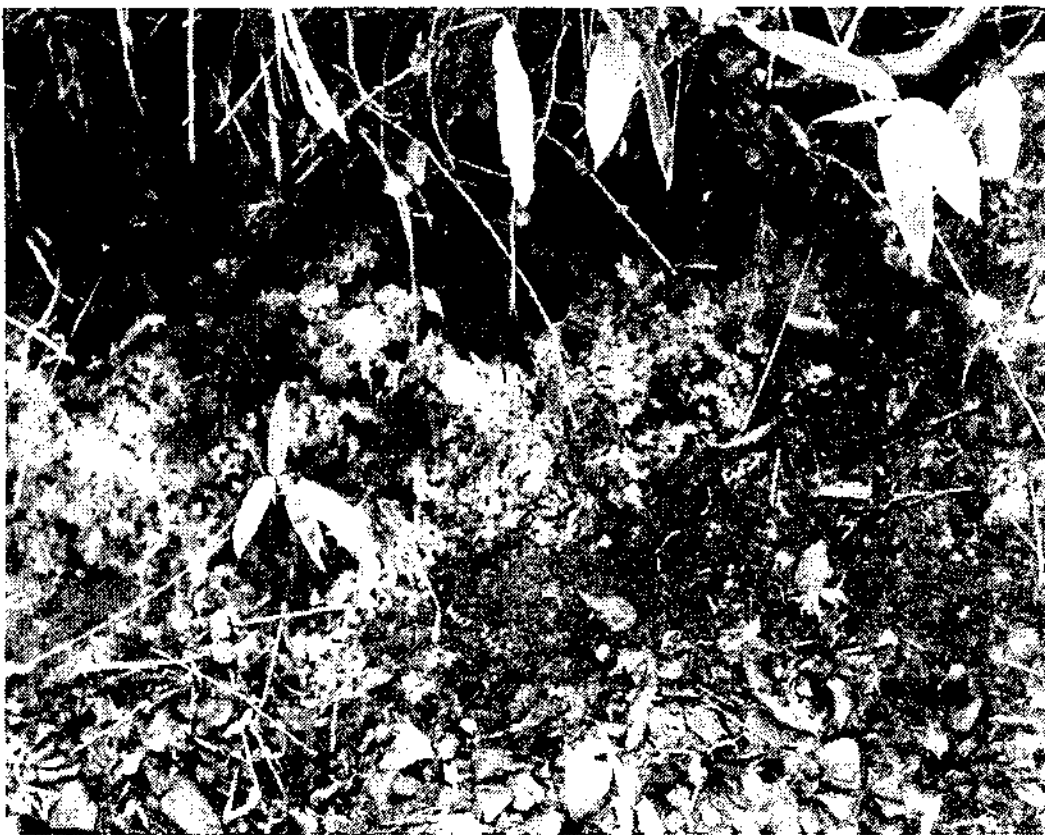
그림 9. 토양입자를 들어올린 서릿발로 덮여 있는 등산로 측벽(2006.12.11)

으로부터 수분이 빨려 올라와 찬 공기와 접촉하는 곳에서 빙정으로 변함으로써 출현한다. 이 때 지표면만 먼저 동결하여 찬 공기가 지중으로 좀처럼 침투하지 못하는 경우에는 동결한 지표면 바로 아래에 서릿발이 형성됨으로써 표층의 토양입자는 서릿발의 길이만큼 들려 올라가게 된다(澤口, 2005; 그림 9). 또한 서릿발이 사면에서 성장하면 토양입자는 사면에 대하여 직각 방향으로 들어올려지나 서릿발이 녹게 되면 연직 방향으로 떨어지므로 서릿발의 성장과 용해가 반복됨으로써 사면 아래쪽으로 물질 이동이 발생한다(권혁재, 1999). 특히 등산로 측벽과 같이 수직에 가까운 단애인 경우에는 서릿발의 성장으로 단애면에서 분리된 토양입자가 쉽게 단애 아래쪽으로 떨어질 수 있다(그림 10). 이러한 서릿발의 특성 때문에 고산이나 아고산 초지대에서 일어나는 토양침식의 원인으로 서릿발 작용을 드는 경우가 많다(King, 1971; Hastenrath and Wilkinson, 1973; Perez, 1992; Grab, 2002; 김태호, 2006).

조사 구간에서는 12월의 동결 진행기, 3월과 4월의 용해 진행기에 단애면이 전부 서릿발로 덮여 있는 등산로 측벽을 쉽게 볼 수 있으며, 서릿발이 토양입자로 덮여 있는 경우도 많이 나타난다(그림 9). 서릿발에 의한 침식이 효과적으로 일어나기 위해서는 서릿발의 성장과 용해가 빈번하게 나타나는 하루 주기의 동결 현상(diurnal freeze-thaw)이 일어나야 한다. 성판악 등산로 입구(762m)에 위치하는 성판악 자동기상관측소의 자료(2003~2007년)와 한라산의 기온 체감률 -0.58°C (공우석, 1999)을 토대로 조사 구간의 연평균 동결용해 교대 일수를 추정하면, 표고 875m의 최저 지점은 75일, 표고 1,400m의 최고 지점은 90일로서 연간 평균 85일은 서릿발이 발생할 수 있는 기후 조건을 지니고 있다. 또한 동결 일수는 최저 지점에서 17일, 최고 지점에서 38일로서 연간 평균 111일은 동결 작용의 영향을 받고 있다.

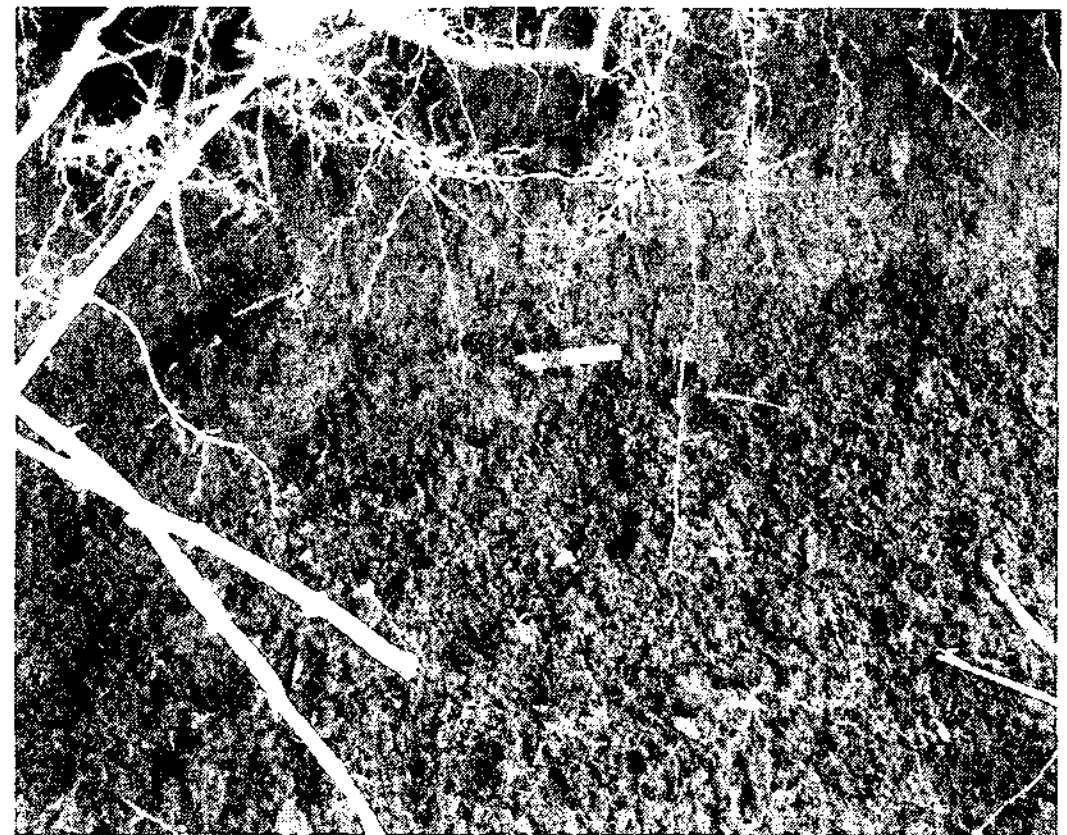
그림 10. 등산로 측벽에서 분리된 토양입자로 덮여 있는 단애면 하부(2007.4.9)

이 관여하고 있다. 지형영력의 강도는 장소에 따라 달라질 뿐 아니라 같은 장소에서도 계절에 따라 달라진다. 따라서 장소별로 또 계절별로 탁월하게 발생하는 침식 프로세스를 파악하고자 등산로 측벽에 침식핀을 설치하여 측벽의 후퇴 속도를 계측하고 후퇴 과정을 관찰하였다. 즉 성판악 등산로의 표고 875~1,400m 구간에 출현하는 등산로 측벽에 길이 20cm, 직경 5mm의 금속제 침식핀을 단애면에 수직 방향으로 박아 넣고, 단애면 위로 노출된 침식핀의 길이 변화를 정기적으로 관측하였다(그림 10 참조).

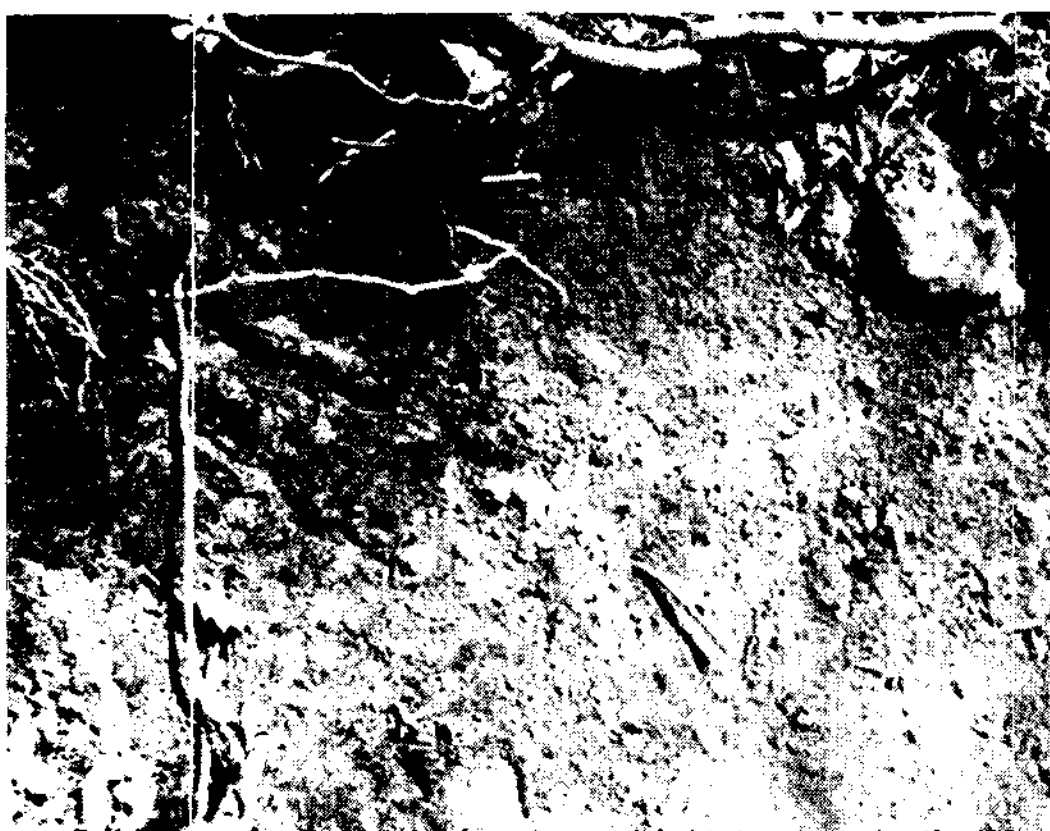
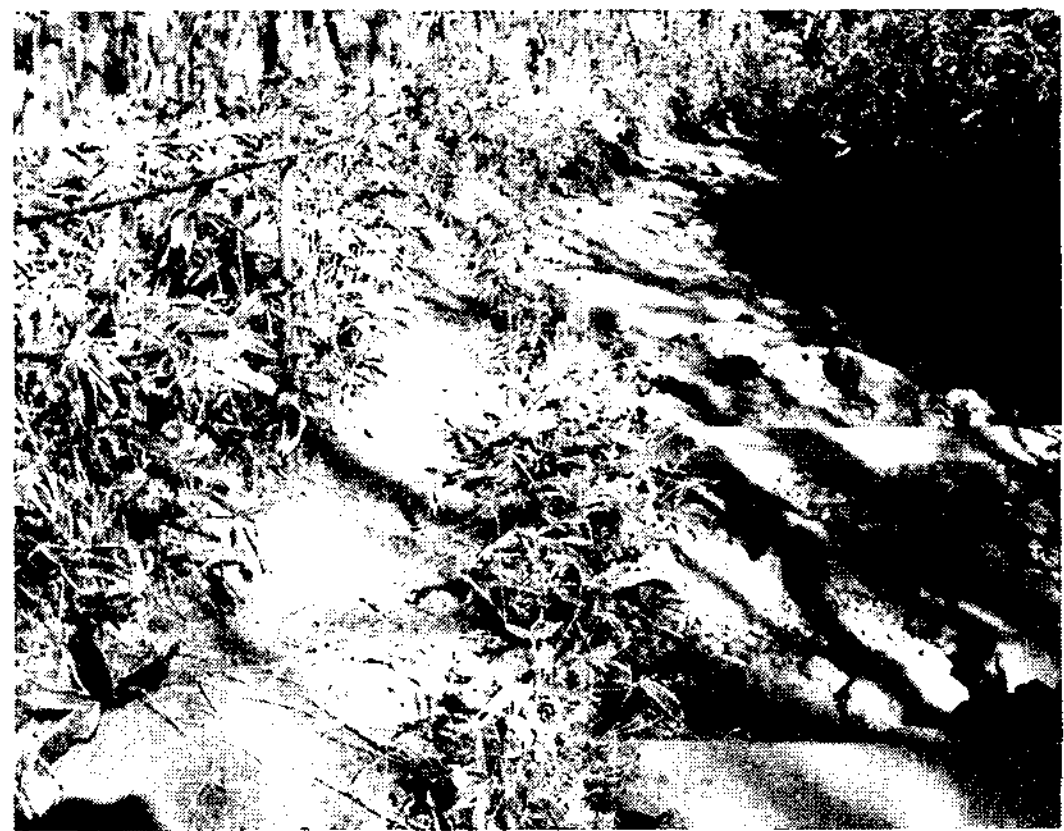
그림 11. 용설로 생긴 물웅덩이를 피하여 걷는 등산객에게 밟혀 휘어진 측벽의 침식핀(2007.4.9)과 등산로 측벽 위에 만들어진 소로(2007.4.10)

등산로 측벽의 후퇴에 동물의 영향은 거의 나타나지 않지만, 봄철의 융해 진행기에는 등산객의 답압으로 인하여 크게 후퇴하기도 한다. 이 시기에는 등산로에 쌓인 눈이 녹으면서 주간에는 노면 중앙에 물웅덩이가 많이 출현한다. 등산객이 이들 물웅덩이를 피하여 측벽에 붙어 걷거나 또는 측벽 위를 걷는 과정에서 측벽을 차거나 밟음으로써 측벽의 후퇴가 일어난다(그림 11). 관측 결과를 정리한 <표 2>에서 4C번과 5B번은 2006년, 22A번은 2004년 4월에 등산객에게 밟힌 침식핀을 다시 설치하였기 때문에 총후퇴량을 구하지 못하였다. 이와 같이 융해 진행기에 관측되는 측벽의 큰 후퇴량에는 서릿발 작용에 더하여 등산객의 답압이 일부 관여하고 있다.
