## 토지피복도의 품질 검증에 관한 연구

### A Study on the Quality Checking for Landcover Map

이용욱<sup>1)</sup>

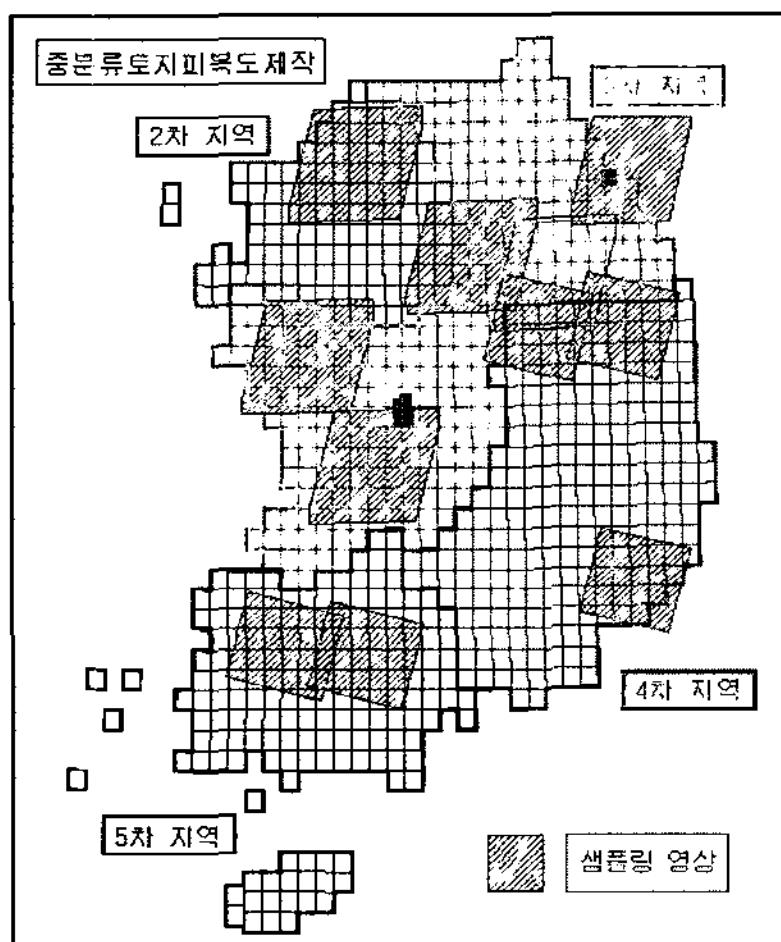
그림 1. 검토대상 scene 인덱스

검토를 위한 위성영상은 남한 전역에 대해 가능한 고르게 분포하도록 선정하였다. 또한 IRS 및 SPOT5영상은 각각의 scene내에 도심지, 산악지, 교외지 등이 고르게 분포한 영상을 선정하였고, IKONOS 영상은 높은 공간 해상도를 지니므로 도심지역을 촬영한 영상을 검토 대상지역으로 선정하였다. 선정된 지역은 그림 1과 같다.

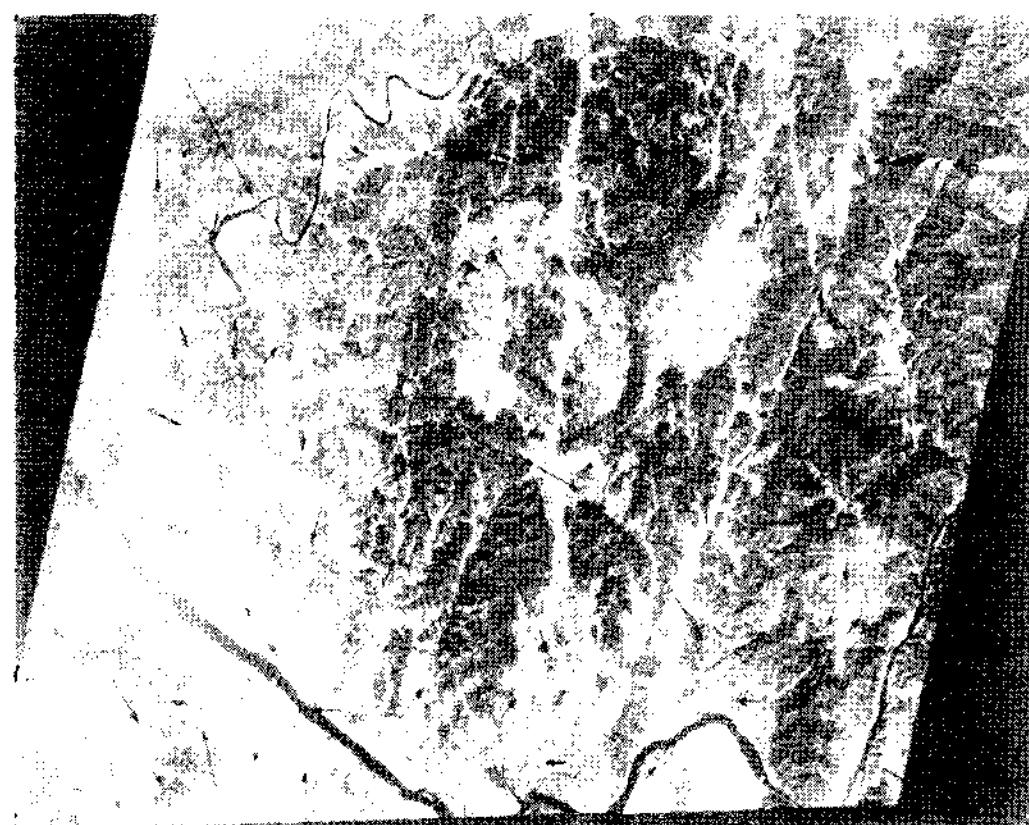
그림 2. 수치지도와 위성영상의 오차량

그림 2와 3은 수치지형도와 위성영상간의 위치오차를 나타내며 그림 2는 수치지형도를 기준으로 수치지형도와 위성영상 사이의 오차의 크기 및 방향을 나타낸 그림으로서 위치오차 평균은 4.37m, RMSE는 3.67m이다. 전체 영상에 대해 위치오차의 크기가 매우 작아 식별이 용이하게 실제 크기의 200배로 확대하여 표현하였다.

오차량을 화살표로 표현함으로써 영상 내에서 각 부분별 위치 오차의 크기 및 방향을 파악할 수 있도록 하였다. 그림 3은 수치지형도를 기준으로 수치지형도와 위성 영상 간의 x, y축에 대한 각각의 편차를 나타낸다. 편차 평균은 x축( $dx$ )으로 -0.37m y축( $dy$ )으로 0.23m가 발생하였다. 평면위치정확도 외에 발생할 수 있는 오류는 기존 연구에서 토지피복도 제작 시에 사용된 영상에서 거의 발견되지 않았다. 대부분의 영상에서 노이즈나 스크래치가 나타나지 않아 영상을 판독하는데 있어 별다른 문제가 없었고, 모자이크나 인접데이터 오류도 나타나지 않았다.
