불완전 접촉에 의한 발화원인 및 식별방법에 관한 연구 The Cause of Fire from Incomplete Electric Contact and Identifying It

서울지방경찰청 과학수사계
(2008. 3. 19. 접수 / 2008. 6. 5. 채택)

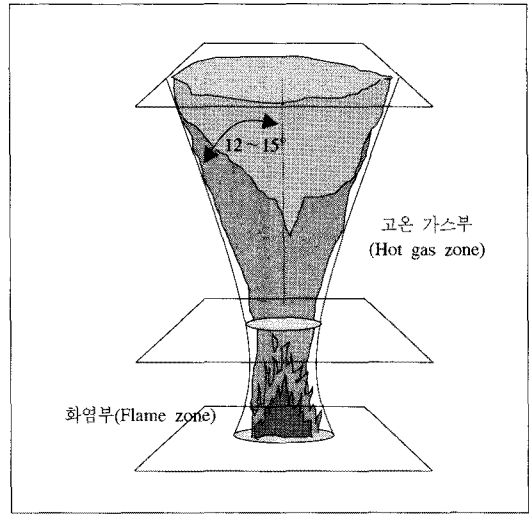
Fig. 1. 화염의 상승 패턴 형태.

뿔형태의 화염 및 연기기둥(Plume)이 상승하여 확대한다고 볼 수 있으며, 화염부(Flame zone)는 바닥에서부터 작은 원뿔형태로 화염이 확장되는 형태로 존재하므로 화염부의 작은 원뿔과 그 상단의 역 원뿔을 결합하면 하단이 좁은 모래시계 형태로 표현하는 것이 가장 적절하고, 중앙의 점선으로부터 화염확산 측면의 각도는 12~15도의 경사를 유지하는 것이 일반적이다.

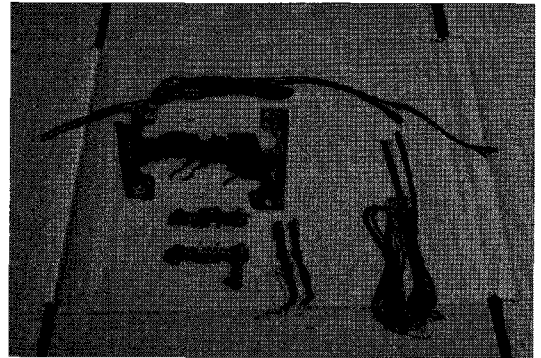
2005. 03. 18 서울시 구로구 구로동 ○○○○에서 발생한 화재사건으로 발화부인 2층 책상 하단에서 발견된 콘센트 및 플러그로서 콘센트 낱말이 한쪽 부분의 접속부가 용융 단락되어 있으며 이러한 경우 외부 화염으로 생성될 수 없는 위치이며 또한 발화부에서 이러한 전기적 특징이 있는 기기 및 기구가 식별되며 불완전 접촉으로 인한 절연과피 등으로 합선되면서 생성된 높은 불꽃에 의해 주변 가연물에 착화될 가능성이 높다.

Fig. 3. 현장에서 발견된 콘센트 잔해.

Fig. 4. 수거한 콘센트 잔해.

위의 경우에도 사례1과 같이 콘센트 칼날의 접속부가 국부적으로 용융된 형태로 화재현장의 발화부에서 존재할 경우 발화원으로 작용할 수 있는 충분한 조건을 갖추고 있다고 할 수 있으므로 발화원으로 판정하여도 무리가 없을 것으로 사료된다.

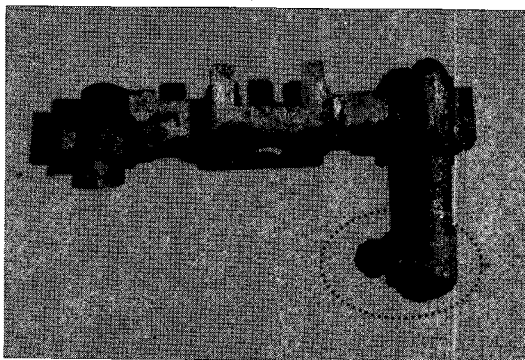
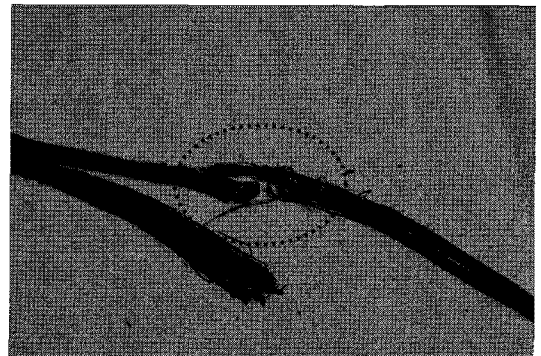
콘센트 배선에서 합선흔적이 식별되고 또한 콘센트 칼날에서 국부적인 용융흔적이 식별되며 이러한 콘센트 및 플러그는 분전반으로부터 가장 부하측에 속하므로 만약 이러한 것들이 발화부에서 발견되었다면 플러그 내부의 칼날까지 부위에서 불완전 접촉에 의한 미소방전이나 트래킹 현상에 의해 합선되면서 발화 되었다고 보아도 될 것이다.

Fig. 5. 플러그 칼날 용융.

Fig. 6. 플러그 배선 합선.

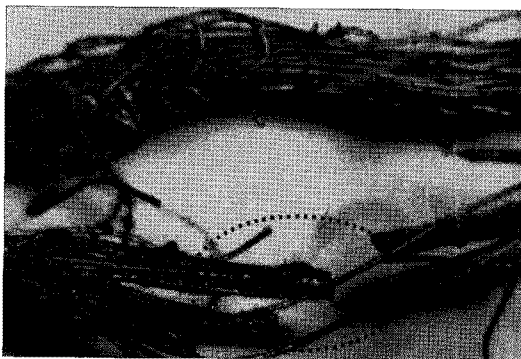
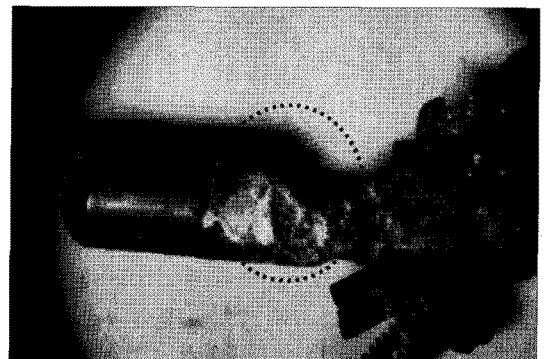
플러그어셈블리의 소선 클립 부분이 과도하게 오프리 균열이 가거나 절연물이 쉽게 구부러지거나 늘어남으로 해서 선로가 보호를 받지 못하지 경우 연결부가 부실해지면서 발열이 나타난다. 위 사진을 이에 해당되는 플러그의 초기 상태를 X-RAY로 내부를 촬영한 것이다. 위의 상태가 지속되어 선로의 단속이 반복되어 과도한 발열이 일어나고 화재가 발생된다. 특히 이런 접촉 불량의 경우는 소선이 일부 탈거되어 전로의 병목현상을 가져오면서 생기기도 하는데 이는 심선의 원래 개수보

다 작아지면 작아진 부분에는 저항이 증대되어 그 부분만 발열을 하게 된다. 그래서 동일부위에 위치해 있던 다른 단자는 상대적으로 원형을 유지하게 된다.

Fig. 7. 플러그 배선.

Fig. 8. 플러그 칼날 용융흔적.

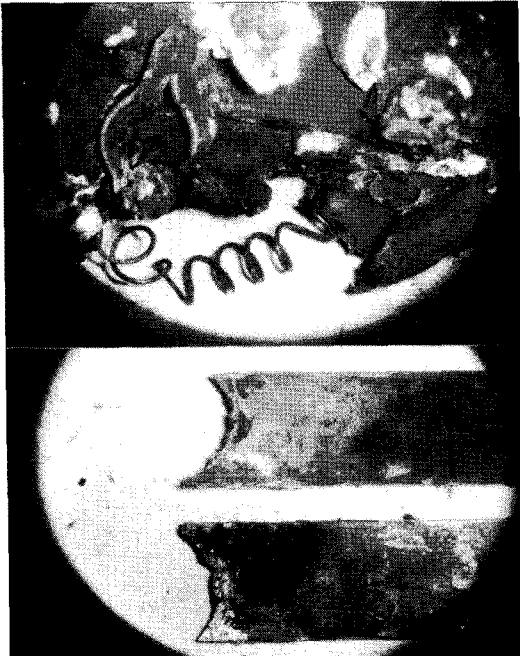
약화되어 접촉저항이 증대에 따른 국부적 발열로 발화된 경우이다. 이는 반복적인 삽입에 의해 칼날바지의 재질이 탄성을 잃거나 이물질이 개입되어 전로를 방해하면서 나타날 수 있다.

Fig. 9. 콘센트 내부 불완전 접촉.

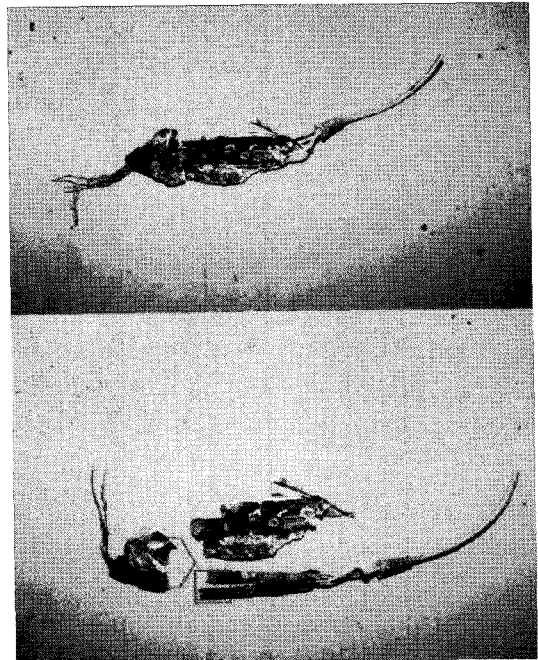
콘센트가 습한곳이나 구석에 장시간 방치되어 사용하다 양극의 칼날바지가 녹아 없어지는 경우는 단자간에 트래킹 등으로 절연이 파괴되면서 아크 불꽃이 발생하면서 녹은 것으로 외부 화염으로는 나타나기 어려운 발화의 예이다. 이는 플러그의 결합이 없이 쓰지 않는 콘센트에서도 일어날 수 있기 때문에 단순한 주의로만 예방되는 것이 아니므로 그 가능성을 항상 염두에 두어야 한다.

Fig. 10. 콘센트 잔해.

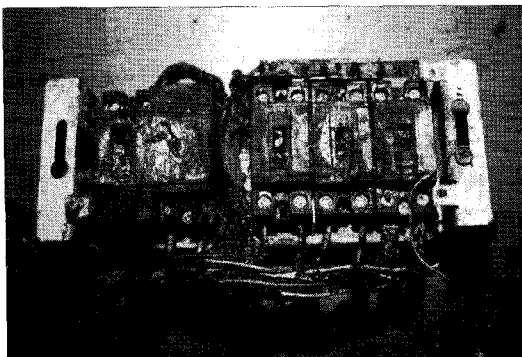
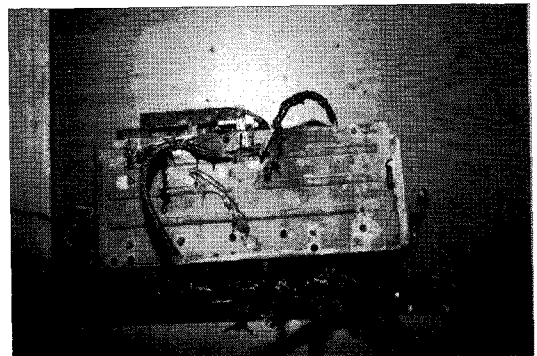
2004. 3. 21 서울 구로 금강빌라에서 발생한 화재사건 분전반으로 분전반 입력단 좌측 접속부에 불완전 접촉 형상과 그 주변의 배선에 합선흔이 식별되며 저항 테스터 반응에서 양 접속부 극간 절연이 파괴된 상태였으며 이러한 경우 부하측에 연결된 배선용 차단기의 스위치가 꺼짐인가 켜짐인가를 확인하여야 한다 그 이유는 만약 부하측 배선용 차단기가 꺼짐이나 트립 상태이며 메인차단기의 접속부는 화재 이후에 형성된 것일 수 있으며 그렇지 않고 모두 켜짐 상태라면 메인

Fig. 11. 분전반 잔해.

Fig. 12. 분전반 뒷면.

차단기에서 불완전 접촉으로 발화되면서 전원이 차단 되었다고 볼 수 있다.

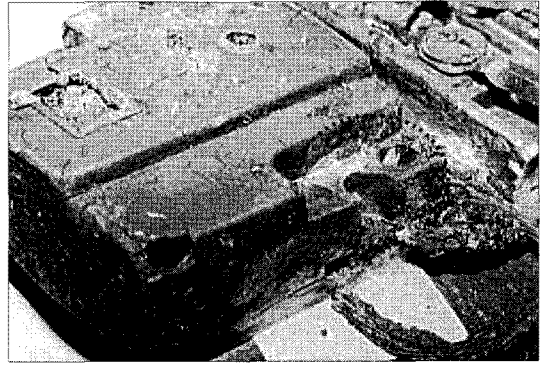
분전반 메인 누전차단기 접속부에 불완전 접촉에 의한 발화 흔적이 식별되며 이 부위 내부 접속의 단자가 용융 된 것으로 보아 이물질 등의 투입이나 경연 열화에 의한 발화로 판단된다.

Fig. 13. 분전반 접속부 불완전 접촉.

Fig. 14. 분전반 메인 차단기.

Fig. 15. 접속부 내부 촬영.

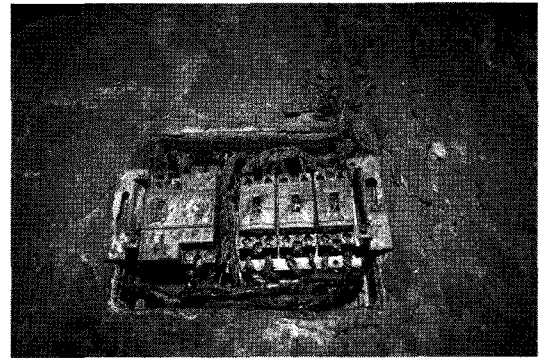
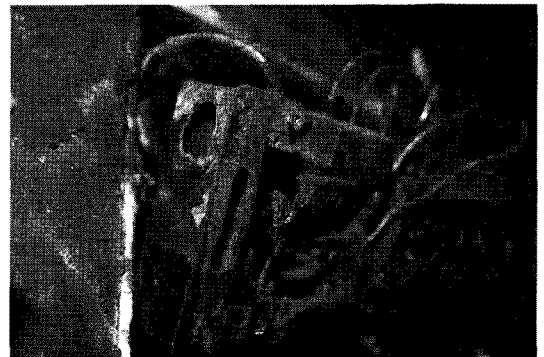
발화부 벽면에 설치된 분전반 메인 차단기 주변 배선에서 합선흔적이 식별되며 이 부위 전원 접속부에서 불완전 접촉에 의한 용융흔적이 식별되며 부하측 배선용 차단기의 U편의 위치는 모두 켜짐 상태로 식별되었으며 이러한 부하측 ON, OFF의 스위치의 켜짐 상태는 이곳 부하측에 연결된 배선에서 합선이 없었다는 것을 입증 할 수 있으며 또한 메인 차단기 입력단에서 발화

Fig. 16. 벽면에 부착된 분전반.

Fig. 17. 메인 차단기 접속부 합선.

Fig. 18. 분전반 측면 용융.

하였다고 볼 수 있을 것임.

이러한 분전반의 외함은 내부 접속단자에서 발생한 고온에 의해 용융되거나 누설 전류에 의해 형성될 수 있으나 접속나 근처의 배선에서 합선흔적이 식별된다면 그로 인해 형성된 것이라 볼 수 있다.

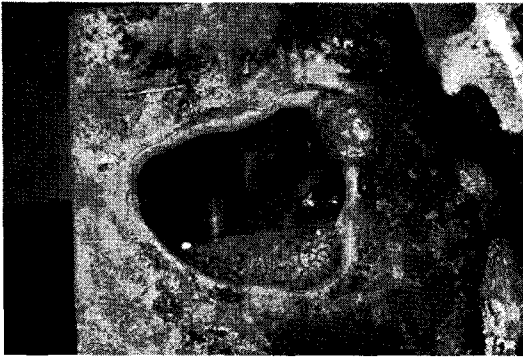
Fig. 19. 외함 용융 근접 촬영.

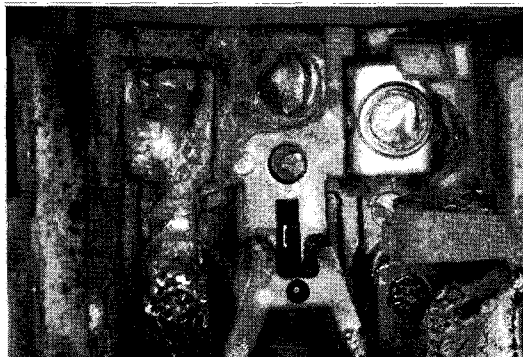
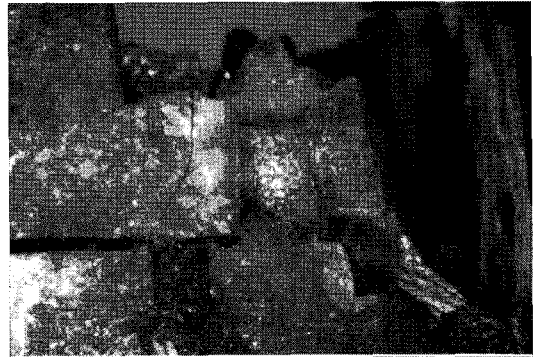
Fig. 20. 분전반 접속부.

Fig. 21. 분전반 접속부 근접.
