## 조명등 화재사례 연구 (전구 및 형광등 중심으로)

### A Case Study on the Lights Fire (Focus on the Electric Bulbs and Fluorescent Lamps)

송태현 · 이의평\*

전남소방재난본부, 전주대학교\*

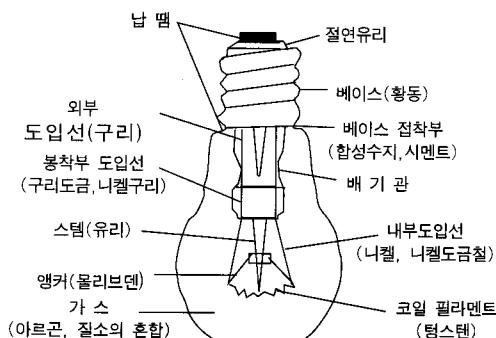
Fig. 1. 백열등의 구조.

백열전구는 전구의 가운데 있는 필라멘트에 전류가 흘러서 고열을 발생하고 이것이 빛이 되어 빛나는 성질을 이용하여 만들어진 것으로 불활성가스인 아르곤 또

는 소량의 질소를 봉입한 유리구에 텅스텐 필라멘트(tungsten filament)가 넣어져 있어 2,200°C까지의 고온에 견딜 수 있다. 아르곤가스를 봉입한 이유는 텅스텐 필라멘트와 화학반응하지 않은 불활성가스를 넣어 고온에서 발광하는 필라멘트의 증발·비산을 제어하여 수명을 길게 하기 위함이다.

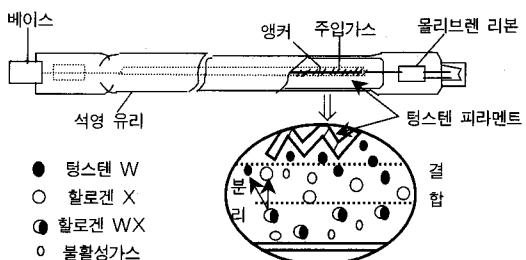
Fig. 2. 할로겐전구의 구조.

점포나 스튜디오, 무대의 조명이나 자동차의 헤드라이트 등에 사용되는 할로겐전구의 구조는 고온에 견디는 석영유리관으로 벌브(球)를 만들며 고온에서 필라멘트를 점등한다. 벌브 내에는 불활성가스와 함께 요소, 불소, 염소 등의 할로겐화물을 봉입하여 텅스텐 증발에 의한 혹화를 막고 있으며 봉입가스의 압력을 높게하여 좁은 공간에서의 체류를 일으키기 어렵게 하여 열손실을 적게 하고 있다. 이런 이유로 인해 할로겐전구는 보통 전구보다도 200°C정도 높은 온도에서 필라멘트를 점등하고 있으므로 발광효율이 10%정도 높고 수명은 2배정도 길다.

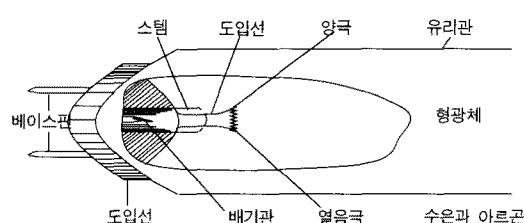
Fig. 3. 형광등의 내부 구조.

형광등은 진공 유리관에 소량의 수은 증기와 방전을 쉽게 하기 위한 아르곤 가스를 넣고 봉한 다음, 양 끝에 전극을 붙인 것이다. 이 전극사이에 전압을 걸면 방전이 일어나 빛을 발하게 된다. 수은증기 속에서 방전에 의해 방사되는 빛은 90%정도가 눈에 보이지 않는 자외선이다. 눈에 보이는 이른바 가시광선(可視光線)은 10% 미만(pinggry school의 Antony de Bourg에 의하면 겨우 2%만이 가시광선으로 전환되고 60%는 자외선으로, 나머지는 열로 바뀐다고 함)인 청록색 빛뿐이므로 이것만으로는 조명이 될 수 없으므로 유리관 안쪽에 형광물질을 칠해, 자외선이 이 형광물질에 닿아 가시광선을 방사하도록 한 것이다. 광원인 형광방전관에는 양끝의 전극에 필라멘트가 붙어있고, 필라멘트에는 열전자가 튀어나가기 쉬운 물질, 즉 바륨이나 스트론튬이 발라져 있고 관 속에는 이미 설명한 것처럼 수은과 아르곤 가스로 채워져 있다.

접등판은 유기판속에 고정전극과 바이메탈인 가동전극(可動電極)을 부착해 놓고 아르곤 가스를 넣어 밀봉한 구조로 되어 있다. 스위치를 켜면 접등판의 전극 캡에 방전이 일어나 바이메탈이 가열되어 늘어나 고정전극과 접촉한다. 거기서 비로소 형광등에는 폐회로(閉回

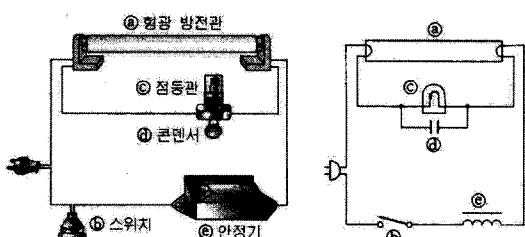
Fig. 4. 형광등의 구조와 회로도.

형광등은 형광방전관, 글로우램프, 안정기, 콘덴서 4부분으로 구성되어 있다.

(스위치 닫기 ~ 점등관의 전극사이 방전) → (열 발생) → (바이메탈 가동 전극이 고정 전극에 불음) → (점등관 내부에 방전 중지) → (형광 방전관의 필라멘트에 많은 전류가 흘러 필라멘트 가열) → (자외선 형광물질을 자극하여 빛을 낸) → (점등관 내부의 온도 하강) → (가동 전극이 고정 전극에서 떨어지는 순간, 안정기의 양단에 높은 전압이 순간적으로 발생) → (방전관의 양쪽 필라멘트에 가해짐) → (양쪽 필라멘트 사이에는 방전이 일어나서 자외선이 발생) → (형광 물질을 자극해 빛을 발산 순)

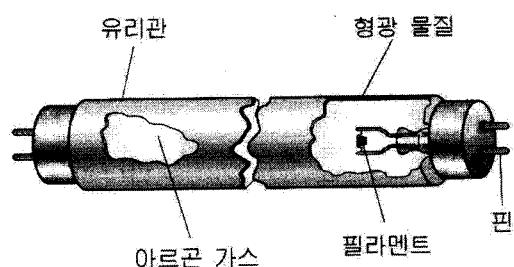
Fig. 5. 형광방전관의 구조.

방전관 안에 넣어지는 가스의 종류에 따라 우리는 직접 방사되는 빛을 보게 되거나 램프 내부에 도포되어 있는 발광물질에 의해 자외선이 빛으로 전환된 빛을 보게 된다. 다시 말해 형광램프는 한쪽의 텅스텐 와이어 전극봉에서 다른 한쪽으로 전자가 방출되고 이 전자가 튜브내의 수은 원자와 충돌하여 자외선을 방출한다. 이 자외선이 램프 벽에 도포된 형광물질에 부딪히면서 빛을 방출하게 된다.

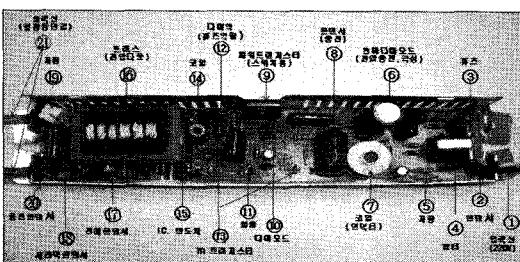
Photo 2. 전자식 안정기 구조.

기본원리는 자기식과 별반 차이가 없으나 등 반도체 소자를 이용해 반도체 소자를 사용하여 AC 60Hz의 상용 전원을 정류하여 DC(직류)로 만들고, 인버터 회로에서 25KHz-50KHz의 높은 고주파로 변환하여 출력전류 제한 회로를 통해 안정하게 형광등을 점등시킨다.

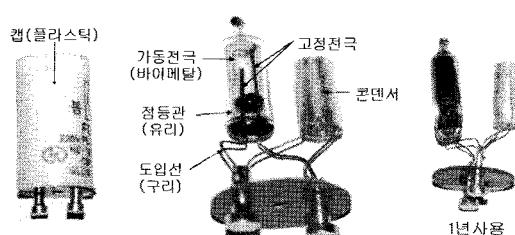
Photo 3. 글로우스타트 구조.

전원 스위치를 넣으면 전원 전압은 점등관(글로우램프)에 즉시 걸린다. 점등관은 유리관속에 고정전극과 바이메탈로 가동전극(可動電極)을 부착해 놓고 아르곤 가스를 넣어 밀봉한 구조로 되어 있다. 스위치를 켜면 점등관의 전극 갭에 방전이 일어나 바이메탈이 가열되면서 늘어나 고정전극과 접촉한다. 거기서 비로소 형광등에 폐회로(閉回路)가 구성되어, 방전관인 필라멘트에 전류가 흘러 가열된다.

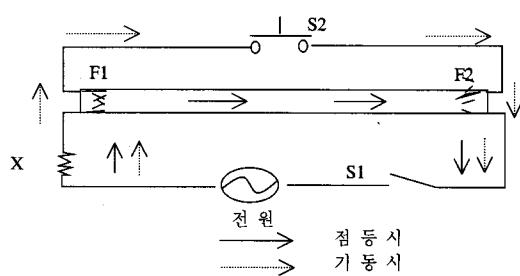
Fig. 7. 스위치스타트 방식의 회로도.

스위치를 ON하면 스위치회로를 통하여 전류가 흘러 전극이 예열된다. 수초 동안 전극이 열을 받아 그 부분이 희미하게 빛나 방전하기 쉬운 상태가 된다. 그 때 스위치를 열면, 전류가 갑자기 차단될 때의 아크로 높은 전압이 순간적으로 발생하여 그 전압으로 램프에 방전이 생긴다.

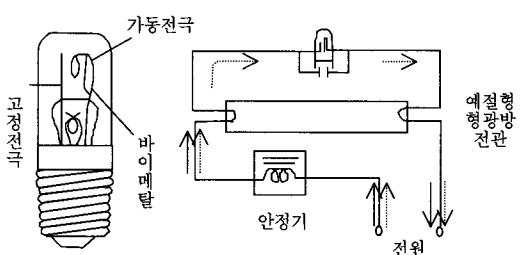
Fig. 8. 글로우스타트 방식의 회로도.

전원전압을 가하면 점등관의 바이메탈전극과 고정전극 사이에서 방전한다. 이 방전에 의한 발열 때문에 바이메탈의 만곡으로 접점이 닫히고 교류전원으로부터 안정기를 통하여 양전극에 전류가 흘러 전극이 예열되어 열전자를 방사하게 된다. 점등관의 바이메탈 전극과 고정전극이 닫혀 전류가 흐르고 있는 상태로서는 대개 발열은 없도록 바이메탈 전극의 온도가 내려가 원래의 위치로 되돌아가 접점을 연다. 그 순간에 안정기에 생기는 유도전압에 의해서 형광램프가 점등한다.

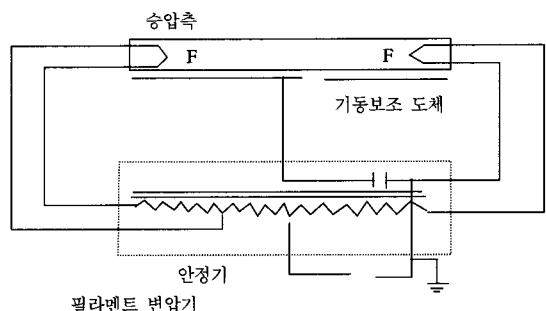
Fig. 9. 래피드스타트 방식의 회로도.

스위치를 넣으면 두개의 필라멘트 가열용 폐회로에 전류가 흘러 램프양단에 전원전압이 인가되어 유기전압이 걸린다. 그리고 폐회로에 흐르는 전류에 의해 코

일이 약 800°C로 가열되어 열전자를 방출하게 될 때 기동보조장치와 전극(filament coil)간에 미소전류가 흘러 초기방전이 일어난다. 이 미소전류가 기동보조장치를 통해서 다른 쪽의 전극에 도달할 때 주방전으로 이어져 램프는 약 1초간 점등한다. 이 래피드스타트형으로서는 램프의 근방에 램프 자체에 설치되어 있는 경우 2종류가 있다.

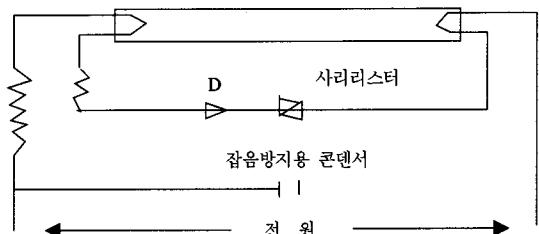
Fig. 10. 반도체스타트방식 회로도.

전자스타트 기동방식의 역할을 하는 글로우와 수동스위치의 부분을 반도체 소자에 옮겨놓은 것이다. 양쪽 방향성 사이리스터는 일정한 전압이 되면 그림과 같이 반도체스타트 방식의 회로가 ON이 되어, 전압이 어떤 값이하가 되면 OFF가 되는 스위칭소자로 예열기동을 하여 약 1초에 점등한다.

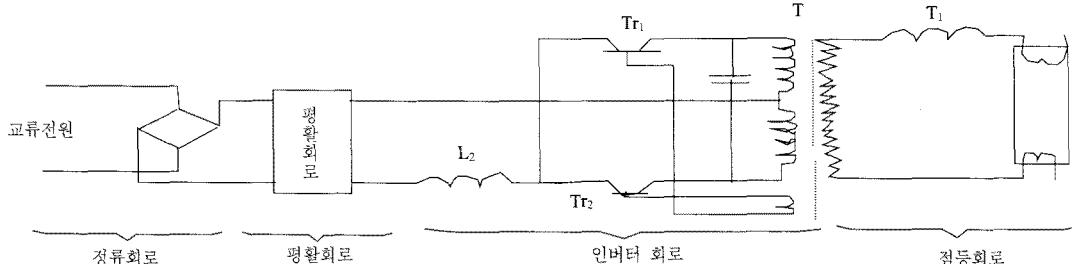
Fig. 11. 고조파점등 방식의 회로도.

인버터식(inverter type) 안정기는 상용 교류전원을 전파정류하여 트랜지스터 2석 push-pull 회로로 발진시켜 고주파로 형광램프를 점등시키는 것이다. 상용의 교류전원을 정류회로에서 전파정류하여 그 다음에 평활회로에 과형정형된 전압이 발진용 트랜지스터의 이미터에 인가된다. 이것과 동시에 전원에 있는 L2를 통하여 트랜지스터 Tr1과 Tr2에 베이스 전류가 공급된다. 이에

따라 어느 쪽이든지 한편의 트랜지스터(transistor)가 우선 통전하여, 컬렉터(collector)전류가 흐르기 시작한다. 컬렉터전류가 흐르기 시작하면 그 컬렉터전류에 의해 발진변압기 T에 전압이 유기되어 귀환권선에 의해 도통하고 있는 Tr은 불통, 불통의 Tr은 도통하는 방향에 귀환이 걸린다. 이와 같이 하여 Tr은 교대로 동작하여 발진한다. 이때 Tr의 베이스전류 대부분은 권선전압에 의해 공급된다. Tr의 발진에 의해 발진변압기의 2차권선 및 필라멘트 권선에 전압이 유기되어 래피드스타트 형 램프를 예열하면서 즉시 점등시킨다.

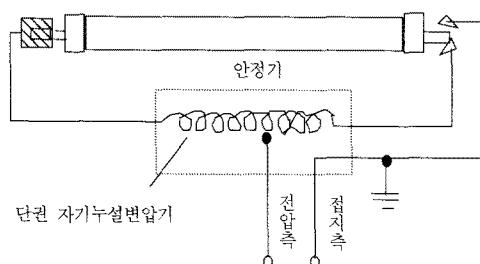
Fig. 12. 슬림라인 형광등의 회로도.

쇼케이스(showcase) 내부 등에 쓰이고 있는 것으로 관경이 가는 슬림라인 형태의 형광등은 1본의 전극으로 양전극간에 갑자기 안정기로 부터 높은 2차전압을 가하여 전극의 예열없이 기동시키는 것이다.

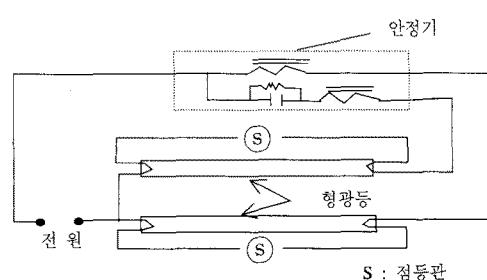
Fig. 13. 플리커 없는 방식의 회로도.

반복하기 때문에 고속로 운동하고 있는 것 등의 조명 용에 쓰면 깜박거림이 생기는 문제가 되는 경우가 있다. 이 깜박거림을 플리커라고 한다. 2등용의 안정기로 조명하고 있는 경우의 어떤 순간을 생각한 때에 한쪽의 램프가 소동하고 있는 순간에는 다른 쪽의 전구가 점등하는 교대점등 원리를 응용한 안정기가 플리커 없는 방식이라고 한다.

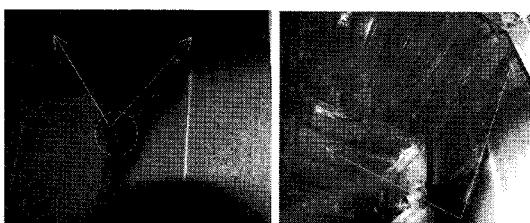
가. 식당물건(고기판 등)을 보관하는 컨테이너 내부에 설치된 백열전등(200W)에 접한 컨테이너 벽체의 목재합판이 발화 함.

Photo 4. 백열전구 200w(사진 좌)와 목재합판 등(사진 우)의 소훼상태.  
(금이나 내부가스의 분출 구멍 등 특이한 소손은 없으나 백열등에 접한 합판등에 역설각형의 연소진행상을 보임)

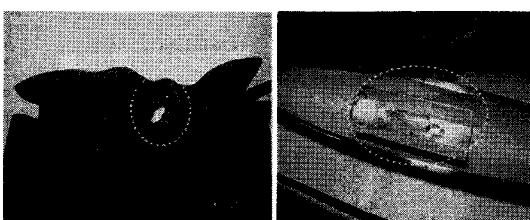
Photo 5. 소손된 코트(좌) 및 조명기구(우) 상태.  
(할로겐 형 크리프턴구의 유리표면에 소손된 의류가 부착되어 있음)

나. 조명기구에 코트를 걸쳐 둔 채 방치하여 고온이 된 전구(할로겐형크립톤구)에 접촉되어 출화 함

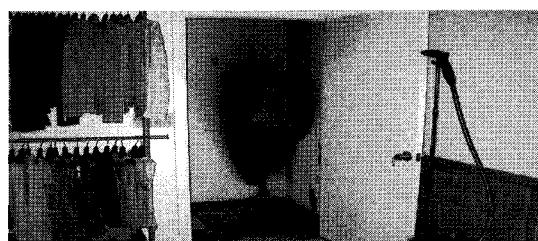
Photo 8. 탈의실의 벽면과 바닥의 소훼상태.

1) 조명등이 설치된 텔의실의 벽면과 바닥의 소훼상태  
 ⇒ 텔의실 벽면과 바닥 일부가 연소된 형상을 보임  
 ⇒ 천장에 설치된 조명등이 바닥에 소락되어 있음

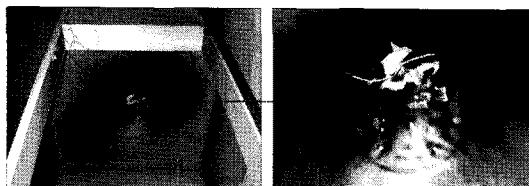
Photo 10. 천장에 설치된 전등의 소훼상태.

2) 조명등이 설치된 텔의실 천장과 전등의 소훼상태  
 ⇒ 천장에 설치된 전등부분이 소훼된 상태이고 이탈된 형상임

3) 천장에 설치된 전등의 소훼상태  
 ⇒ 천장과 접하는 부위의 금속구조물 표면에서 용융된 구리망울이 발견됨  
 ⇒ 조명등과 인입전선들로 전구소켓이 설치되어 있는 금속구조물 한쪽 면(천장과 접하는 내측면)의 수지점에서 구리 용융 망울이 발견된 모습

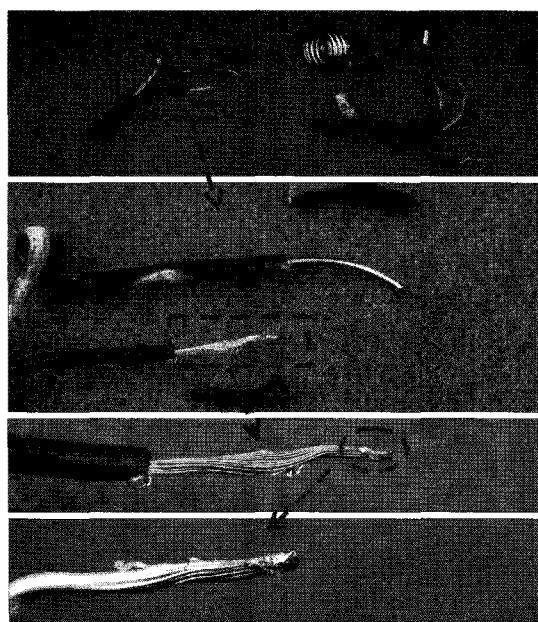
Photo 14. 소켓, 전구, 배선의 확대사진.

4) 천장에 설치된 전등의 전구, 소켓, 배선의 소훼상태  
 ⇒ 전구, 소켓 등에는 전기적인 특이점이 없고, 절연테이프로 접속되어 있는 한 가닥 전선의 끝단에서 전기적인 용단흔이 발견됨

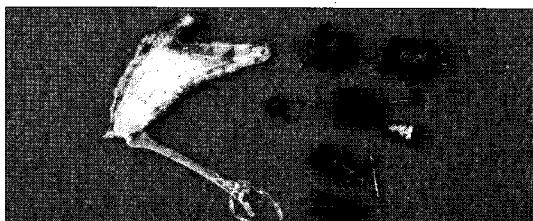
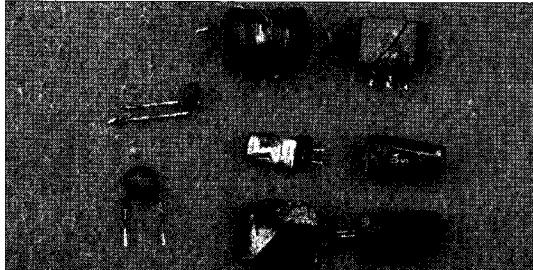
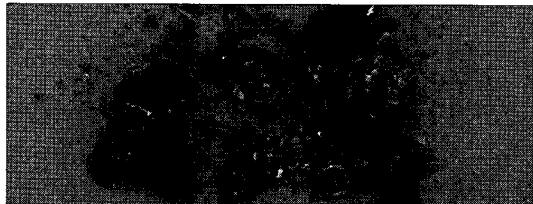
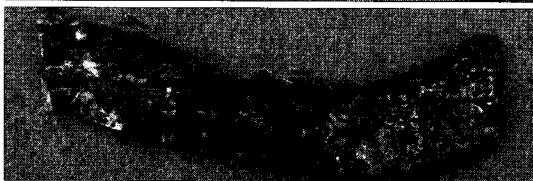
Photo 15. 회로기판과 전기소자의 소훼상태.

5) 인쇄회로 기판의 전기소자 소훼상태  
 ⇒ 인쇄회로기판이 포함된 잔류물들의 기판 상의 박막과 전기소자들에서 발화와 관련지을 만한 특이점이

발견되지 않았고, 심하게 소훼되어 특이점 검사가 불가한 상태임.

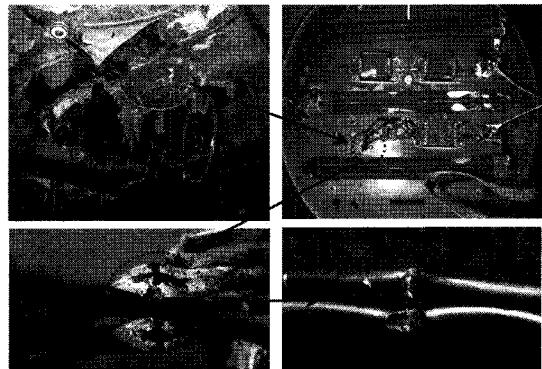
Photo 18. 금속갓의 구멍을 통과하는 단선의 단락흔이 확대시진.

형광등 인입전선 중 천장 안에서 형광등 금속 갓의 구멍을 통과하여 꺾이는 부위의 2가닥 단선에서 단락흔이 발견되고 안정기, 소켓, 글로우스타터, 내부배선 등에서는 발화와 관련지를 만한 특이점이 발견되지 않은 점으로 보아 형광등 인입전선의 단락으로 인해 발화된 경우로 추정

- ① 천장벽지기 심하게 소손되고 천장에서 내려온 선이 형광등 금속갓의 구멍을 통과하여 격이는 부위에서 단락흔이 발견됨

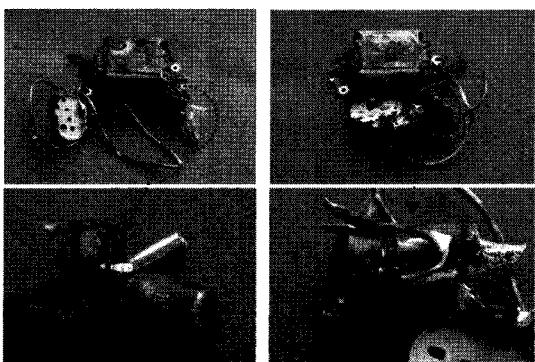
Photo 19. 글로우스타트 소훼상태.

- ② 안정기 및 글로우스타트 및 여기에 연결된 전선 등에서 발화와 관련지을 만한 전기적 특징점이 발견되지 않음

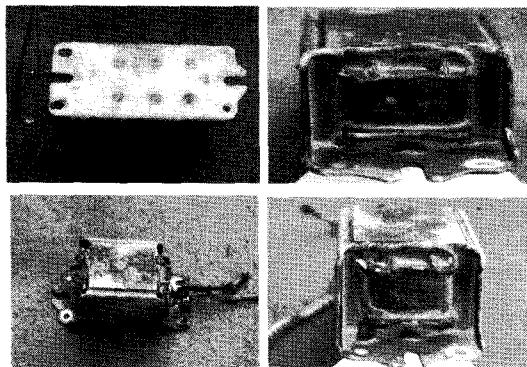
Photo 20. 안정기의 소훼상태.

- 가. 사무실에 설치된 형광등 안정기에서 충간단락 등으로 발화함
- ① 두 개의 안정기 중에서 한 개의 안정기 설치부위가 국부적으로 그을려 있는 상태임
  - ② 안정기 코일부분에서 충간 단락되어 용융된 부위가 발견됨

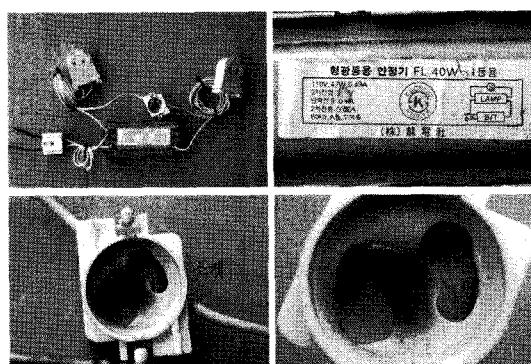
Photo 23. 형광등 안정기 및 글로우스타트 소훼상태.

- ① 글로우스타터 소켓 내부가 국부적으로 탄화된 형상을 보이고 있으나 기타 안정기 등 형광등기구에는 원형에 가까움
- ② 스타트 점등판 하부캡 일부분과 밑면 베이크라이트 일부가 국부적으로 녹아있음

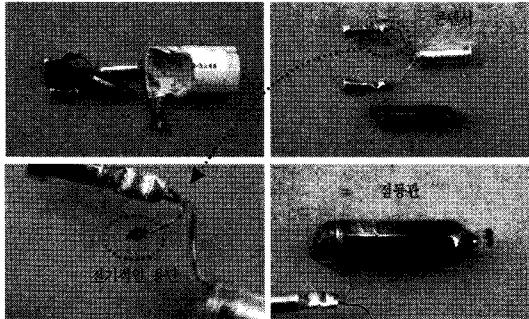
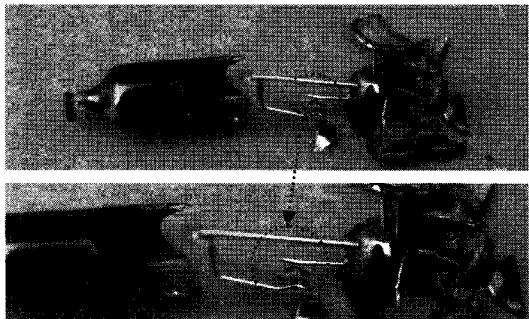
Photo 25. 글로우 스타트 전등관과 내부 콘덴서 및 전극 상태.

- ③ 점등관 내부가 검게 흑화된 상태이며 점등관 고정전극과 연결되는 점등관 외부 전극이 용단되어 있는 상태임  
 ④ 전등관 내부 바이메탈 접점표면에 금속 용융물이

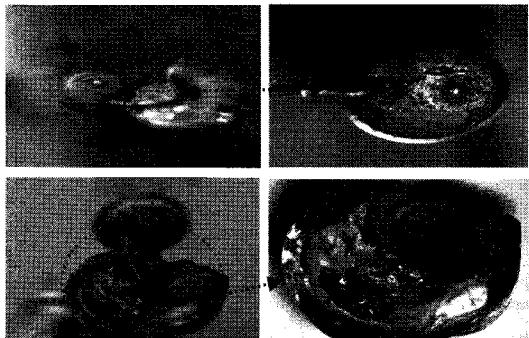
Photo 27. 전기적으로 용단된 점등관 하부의 용융상태.

- ⑤ 점등관 하부 한쪽에 전선이 용융 비산된 흔적을 보이며, 다른 쪽 극 전선은 전기적으로 용단되지 않은 상태임

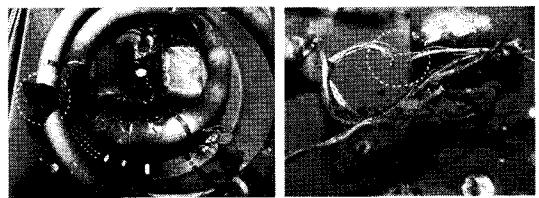
Photo 28. 형광등 글로우스타트 및 코드선의 소훼상태.

- ① 글로우스타트 2개중 1개가 심하게 소훼되고 여기에 접한 코드선에서 용단된 현상이 식별됨  
 ② 안정기 및 콘덴서는 소훼되지 않고 원형에 가까우나 스타트점등관은 파손되어 있음

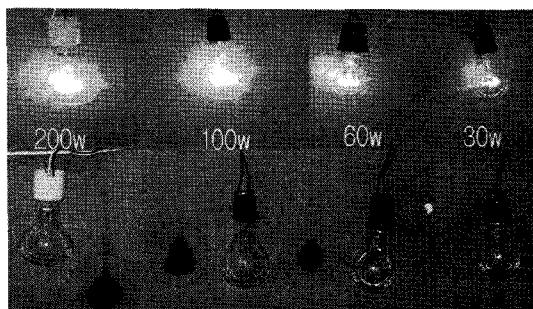
Photo 31. 6시간 경과 후 합판에 접한 부분의 탄화상태.

- 실험조건 : 점등된 백열전구 4개에 합판 한 쪽 측면을 접함.
  - 전구를 좌측에서부터 200W → 100W → 60W → 30W 순으로 배열
  - 합판은 실내인테리어로 접촉면이 나무결무늬로 비닐코팅 됨.
- 실험결과
  - 실험개시 6시간 경과 후 실험을 종료하고 탄화 상태를 확인 함
  - 실험전구 4개(200W, 100W, 60W, 30W) 중 1개

(30W)를 제외한 3개에 접한 합판에서 흑색으로 탄화됨(합판전체로 연소가 확대되지 않음)

※ 실험 중 백열전구 최고온도(열화상카메라 측정치) 200W(241도), 100W(215도), 60W(188도), 30W(148도)

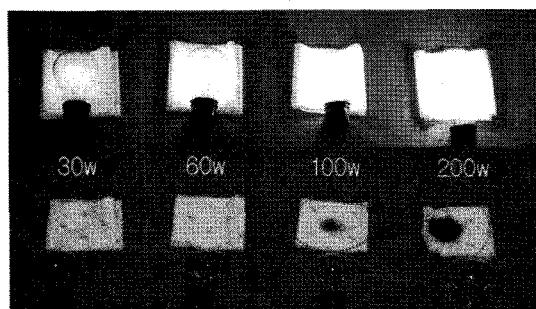
Photo 32. 24시간 경과 후 화장지에 접한 부분의 탄화상태.

- 실험개시 24시간 경과 후 탄화가 진행되지 않아 실험을 종료함.
- 2개(100W, 200W)에 접한 화장지가 탄화됨.
- 실험 개시한 전구는 정상적으로 점등 됨.

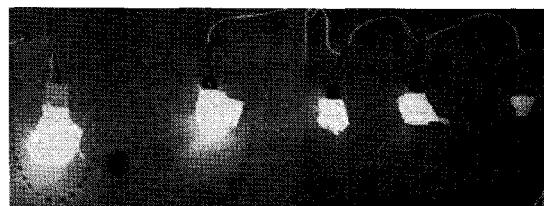
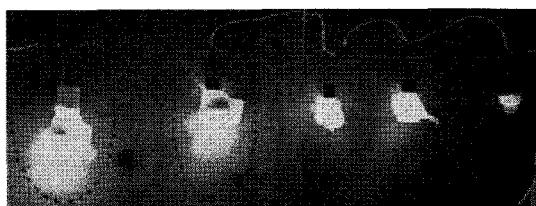
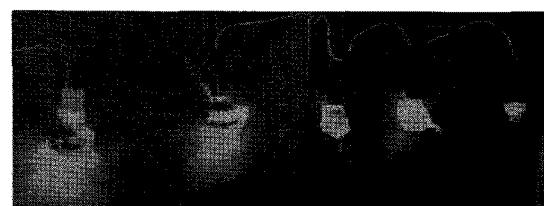
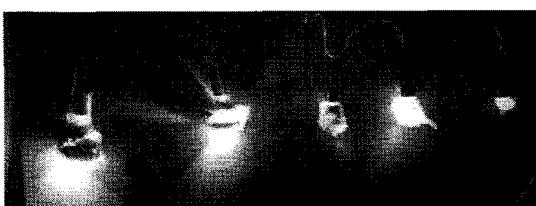
Photo 33. 15분경과 후 화장지 탄화상태(좌측부터 300W → 200W → 100W → 60W → 30W 순).

- 실험개시 15분 후 연소가 진행되지 않아 실험을 종료함.
- 실험전구 5개(300W, 200W, 100W, 60W, 30W) 중 2개 (60W, 30W)를 제외한 3 곳의 화장지가 탄화 함.

2분에서 3분 사이 300W와 200W에서 연기발생

4분에서 5분 사이 300W와 200W에서 탄화시작

6분경 100W 전구에서 연기발생

7분 100W 전구에서 탄화시작

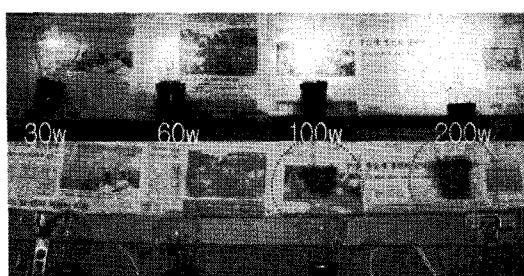
(좌측부터 30w→ 60w → 100w → 200w순)  
 Photo 34. 24시간 경과 후 전구에 접한 신문지의 소훼상태.

- 4) 백열전구를 신문지위에 올려놓은 경우  
 - 실험개시 24시간 경과 후 탄화가 진행되지 않아  
 실험을 종료함.  
 - 2개(100w,200W)에 접한 신문지가 탄화됨.  
 - 실험 개시한 전구는 정상적으로 점등 됨.

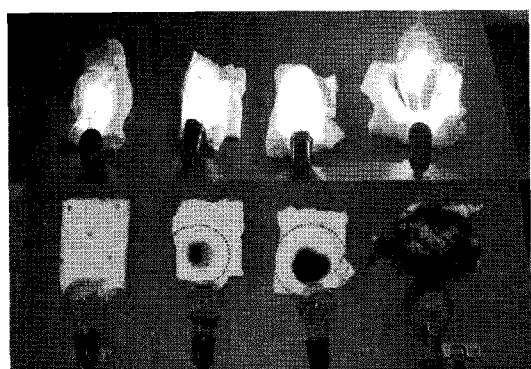
(좌측부터 30w→ 60w → 100w → 200w순)  
 Photo 36. 24시간 경과 후 전구에 접한 면티의 소훼상태.

- 6) 백열전구를 면티 위에 올려놓은 경우  
 - 실험개시 24시간 경과 후 탄화가 진행되지 않아  
 실험을 종료함.  
 - 30w를 제외한 3개의 전구(60W, 100w, 200W)에  
 접한 면티가 탄화됨  
 - 실험를 개시한 전구는 정상적으로 점등 됨.

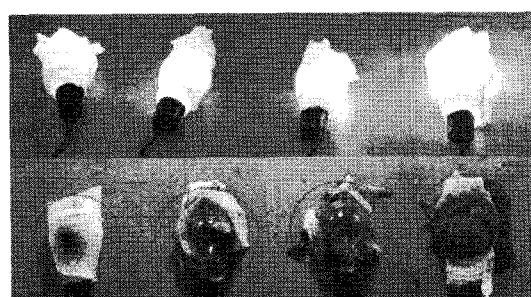
(좌측부터 30w→ 60w → 100w → 200w순)  
 Photo 37. 1시간 20분 경과 후 면티의 소훼상태.

- 7) 백열전구에 면티를 감은 경우  
 - 실험개시 1시간 20분 후 필라멘트가 용단되어 실  
 험을 종료함.

- 실험전구 접한 면티가 탄화된 후 고온축열로 필라멘트가 용단됨.
- 200w는 필라멘트가 용단되고, 100w이하 3개의 전구는 내부구리선이 용단됨

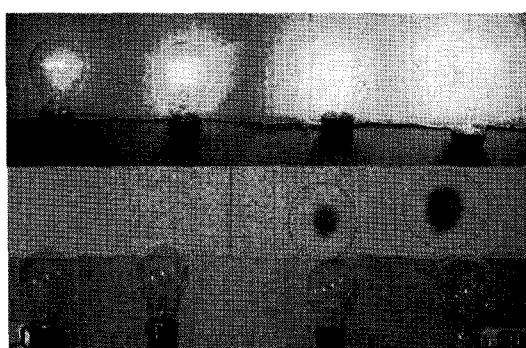
(좌측부터 30w→ 60w → 100w → 200w순)  
 Photo 35. 24시간 경과 후 전구에 접한 골판지의 소훼상태.

- 5) 백열전구를 골판지(종이박스)위에 올려놓은 경우  
 - 실험개시 24시간 경과 후 탄화가 진행되지 않아  
 실험을 종료함.  
 - 2개(100w,200W)에 접한 종이박스가 탄화됨.  
 - 실험 개시한 전구는 정상적으로 점등 됨.

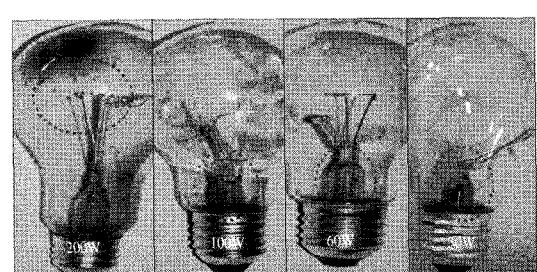
Photo 38. 용단된 필라멘트와 내부 도입선(구리)의 확대사진.

가연물(면티)에 덮인 상태에서 발열한 경우의 필라멘트 용단된 모습  
 \* 200w는 필라멘트가 용단되고, 100w이하 3개의 전구는 내부구리선이 용단됨

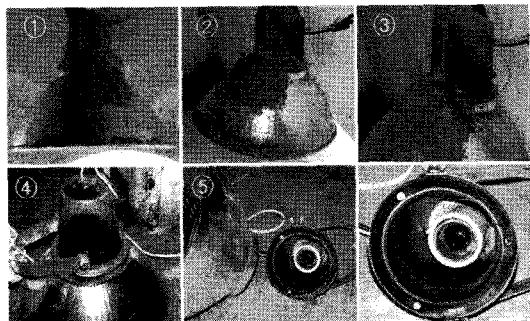
Photo 40. 투광등에 접한 목재분진 등의 소손상태.

9) 투광등(500W)갓에 목재분진을 쌓아놓고 실험  
※ 목재분진은 목재공장 천정(h빔)에 쌓인 것을 수거하여 사용

- 경과시간 : 2주(14일)간 점등상태 유지
- 실험결과 : 알루미늄 갓에 접한 플라스틱(목재분진)이 탄화(플라스틱 내부 일부에서 용융상태를 보임)
- 실험 중 각 부위별 최고온도 측정결과  
탄화된 부위가 가장 높음(161도), 내부 최고온도 281도

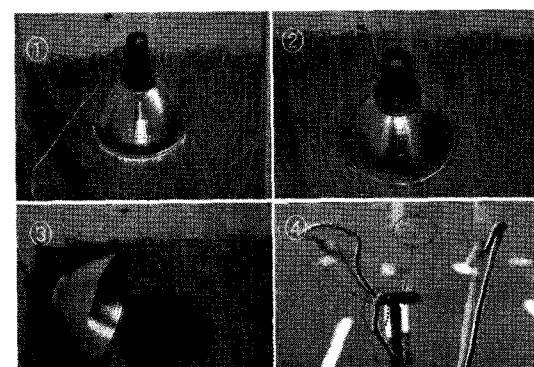
Photo 42. 투광등에 접한 벗짐과 전구의 소손상태.

- 10) 투광등(500W)갓 전면에 벗장을 접한 경우
  - 경과시간 : 15분간 점등상태 유지
  - 실험결과 : 7분경 발화하여 15분경과 후 고열로 전구의 필라멘트가 용단됨

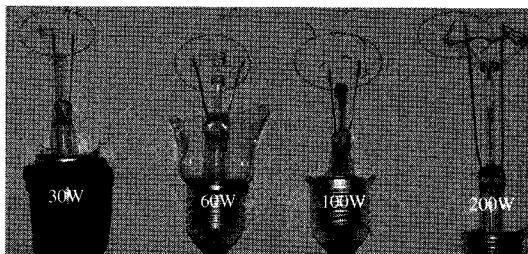
Photo 43. 산소와 결합하여 용단된 필라멘트 사진.

- 11) 백열전구가 화염에 노출된 경우 소손상태 실험
  - 가) 켜진 상태에서 노출된 경우  
실험에 사용된 전구모두 유리관이 파열되고 필라멘트가 산소와 결합하여 용단됨.

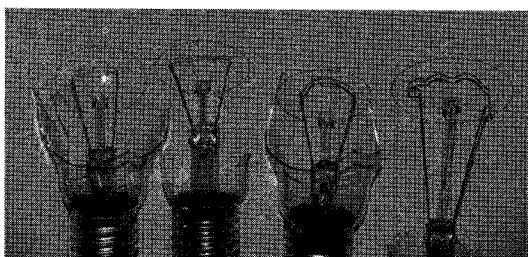
Photo 44. 실험에 사용된 전구의 소훼상태.

실험에 사용된 전구모두 유리관이 파열되었으나 필라멘트는 손상되지 않음.

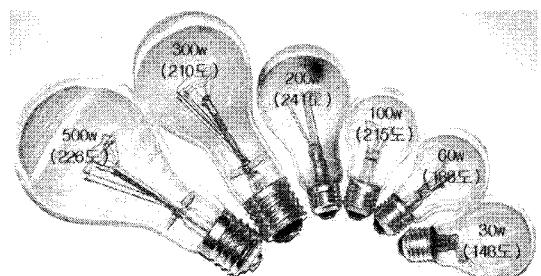
\* 실험 중 방수에 의한 유리관 파괴여부 실험 결과

(1시간 점등상태 경과 후 주사기를 사용하여 물을 뿌림)  
100w, 200w 전구에서만 유리관이 파괴됨

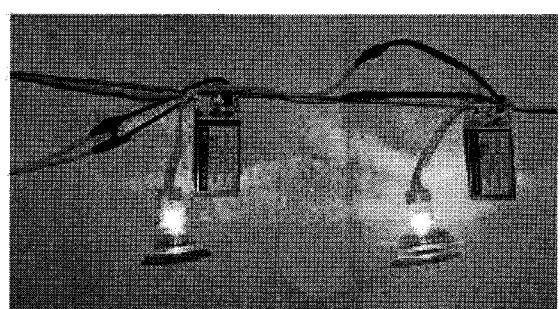
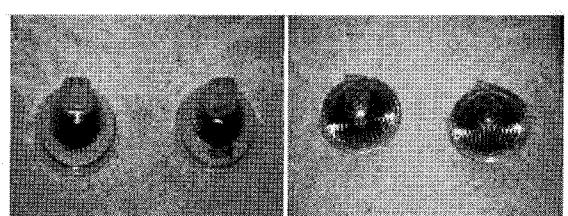
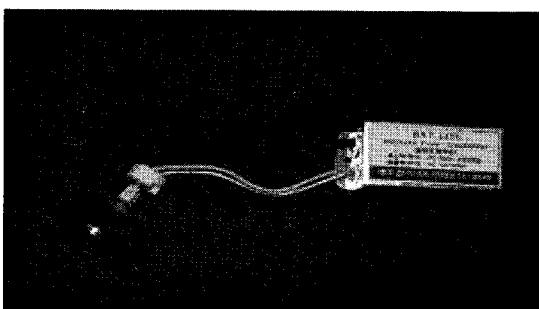
- 실험조건 : 할로겐램프 2개(20W,50W)를 1시간 점등 후 가연물(탈지면, 쇬파)에 30분간 접촉시킴
- 실험결과

점등중인 할로겐램프(좌:20w, 우:50w)

션파에 올려놓은 할로겐램프

탈지면에 올려놓은 할로겐램프

\* 실험시작 7분경과 후 50W는 210~214를, 20W는 130~134도를 유지함  
 \*\* 할로겐램프 1시간 점등 후 탈지면과 쇼파(레자비닐)에 30분간 접촉하였으나 타는 냄새나 연기가 발생하지 않음.

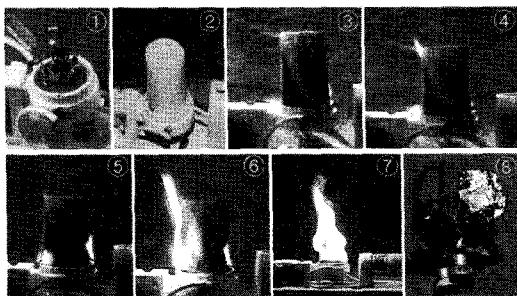
Photo 45. 글로우스타터 발화과정 사진.

- 방전이 지속되는 동안 형광램프관은 켜짐과 꺼짐을 계속 함.
- 램프관이 과열되어 글로우스타터 캡(플라스틱)이 발화하여 소실될 때까지 형광램프는 켜짐과 꺼짐을 반복함(동영상 참조)
