자가 슬괵건을 이용한 전방십자인대 재건술 후 결과 판정에 있어 MRI 검사의 유용성

인제대학교 서울백병원 정형외과학교실, 인제대학교 서울백병원 영상의학과*

The effectiveness of MRI evaluation after anterior cruciate ligament reconstruction using hamstring tendon autograft

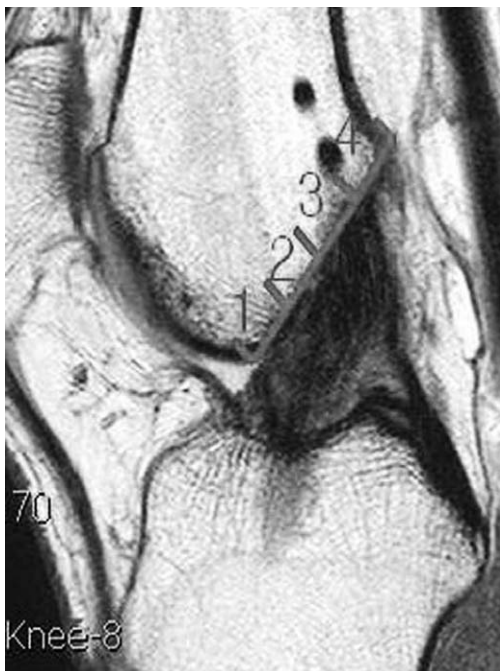
Fig. 1. Evaluation of femoral graft insertion in the sagittal view.

이식건의 신호 강도는 Howell 등¹⁰⁾이 제안한 체계를 이용하여 평가하였다. 관절강 내에서 이식건을 시상면과 관상면에서 각각 근위, 중간, 원위로 세 부분으로 나누어 각각의 지점의 신호강도를 0점부터 3점까지 나누고 6지점의 점수를 모두 합한 총점을 산정하였다(0점: 후방십자인대나 슬개건과 같은 정도의 균등한 저신호, 1점: 이식건의 50% 이내에서 신호 강도가 증가, 2점: 이식건의 50% 이상에서 신호 강도 증가, 3점: 전체적으로 균등한 신호 강도의 증가). 이식건의 형태는 시상면에서 Blumensaat's line을 기준으로 straight, curved, wavy의 세 단계로 나누었으며, 이식건의 연속성은 well-preserved, partial disruption, complete disruption의 세 단계로 나누었다. 시상면에서의 대퇴터널 시작점은 Harner 등⁹⁾이 제시한대로 Blumensaat's line을 4등분하여 앞쪽에서부터 zone 1, 2, 3, 4로 나누었다(Fig. 1). 과간 절흔 충돌 여부는 Howell 등¹¹⁾이 제안한대로 시상면에서 경골 터널의 앞쪽 경계를 따라 그은 선과 과간 절흔을 따라 그은 선 사이의 각도를 재어 0도 이하면 충돌이 있는 것으로 간주하였다(Fig. 2). 축상면에서의 대퇴터널 위치는 Sommer 등²⁰⁾이 제안한 방법대로 과간 절흔을 시계 방향으로 나누어 우측 슬관절의 경우 10:00에서 11:00사이(좌측 슬관절은 2:00에서 1:00사이)는 zone 1, 11:00에서 12:00사이(좌측 슬관절은 1:00에서 12:00사이)는 zone 2, 12:00에서 1:00사이(좌측 슬관절은 12:00에서 11:00사이)는 zone 3, 9:00에서 10:00사이(좌측 슬관절은 3:00에서 2:00사이)는 zone 4로 나누었다(Fig. 3). 관상면에서의 이식건의 각도는 Ahn 등²⁾이 제시한

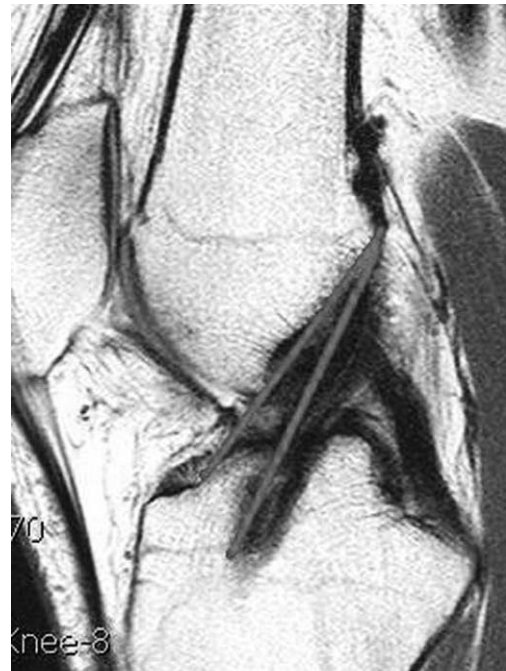
Fig. 2. Analysis of graft roof impingement in the sagittal view.

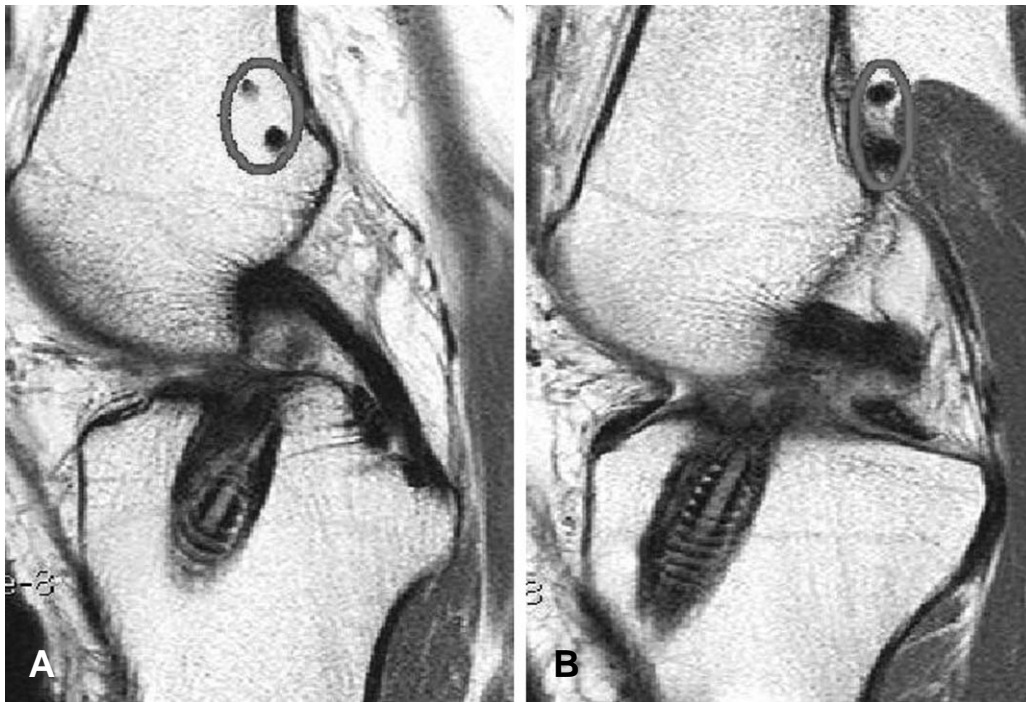
Fig. 5. Position of cross pin at the posterior cortex of distal femur (A) cross pin inside posterior cortex of the distal femur, and (B) cross pin outside posterior cortex of the distal femur.

것이 관찰 될 경우 교차 핀의 손상이 있다고 간주하였다. 또한 시상면에서 교차 핀의 원위 대퇴 피질골 밖으로 탈출 여부도 관찰하였으며(Fig. 5), 축상면에서 양대퇴과의 후방면을 연결한 선을 기준으로 교차 핀의 진행 방향의 각도를 재어 후방인지 전방인지 관찰하였다(Fig. 6).
