시멘트 콘크리트 도로 포장의 현안 및 기술 동향

한승환

<한국도로공사 도로교통연구원>

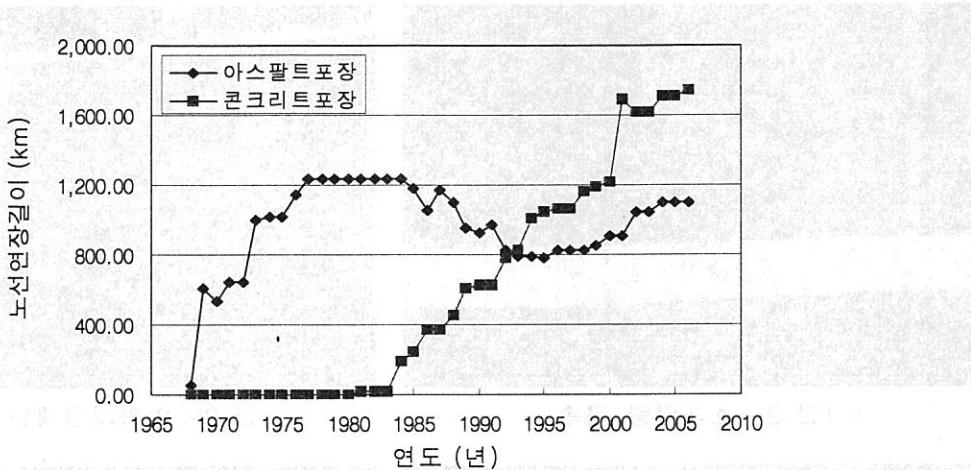
<그림 1> 시멘트 콘크리트 포장의 시공 현황 비교

시멘트 콘크리트 포장은 국내에서 1962년경에 영등포~양화교 구간에 설치된 것을 시점으로 하여, 1970년대 초에 국도 7호선 동해~목호 구간, 그리고 1981년 남해고속도로(부산~마산화장) 구간에 적용하였다. 1970년대 석유 파동을 겪은 이후에 본격적인 적용 논의가 활발해졌으며, 1987년 개통된 중부고속도로를 기점으로 해서 고속도로 구간을 중심으로 활발히 시공되었다.¹⁾

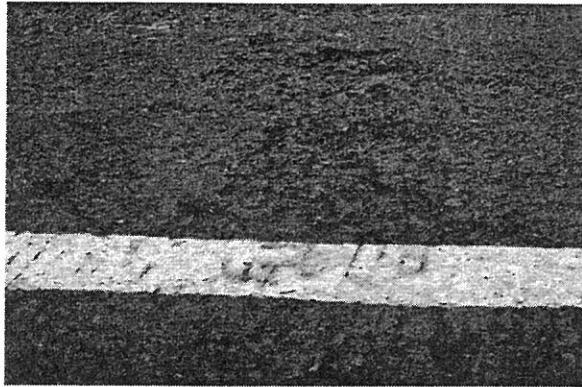
<그림 2> 스케일링 파손

상당한 공용수명이 지난 콘크리트 포장은 차륜과의 마찰에 의해 표면이 마모되며, 이러한 마모는 표면의 마찰계수와 관련하여 제동거리의 확보와 같은 안전의 목적으로 설치된 표면의 거친 마무리를 구조를 없어지게 한다. 최근의 일부 구간에서는 비교적 조기에 콘크리트 포장의 표면이 일부가 얇게 박리되는 현상이 발생되었다.

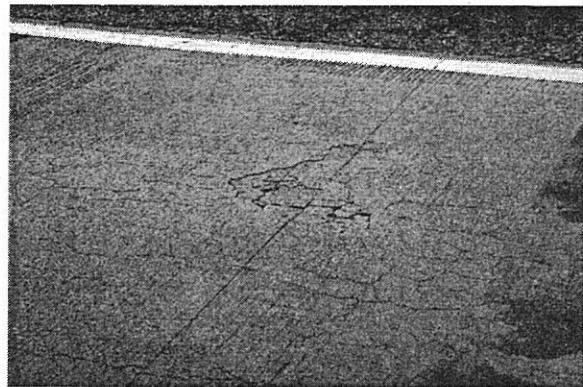
<그림 3> 알카리골재반응 파손

생성겔이 콘크리트 내부에서 팽창하는 반응인

알카리골재반응으로 인해 콘크리트 표면의 망상균열과 내부 균열이 유발되는 파손 현상이 일부 고속도로 구간에서 발생하였다. 충분한 품질관리가 이루어지지 않은 상태에서 양질의 골재원이 부족해지고, 부분모래를 사용하면서 많은 제설제의 사용이 이러한 파손의 원인과 관련이 있는 것으로 판단하고 있다.

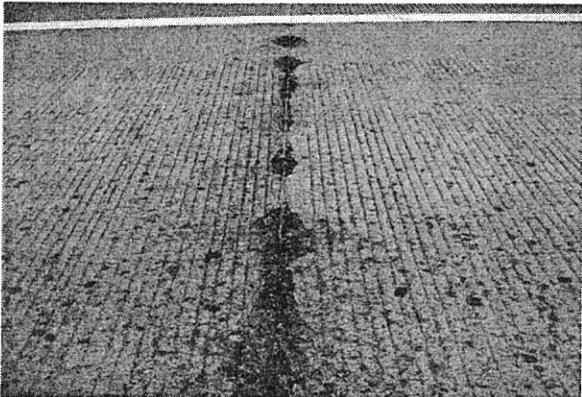
<그림 4> 줄눈부 스팔링

연속적으로 타설된 콘크리트에 차선폭 만큼의 종방향 세로 줄눈, 6m의 길이 만큼의 횡방향 가로 줄눈부가 설치되는데, 이러한 줄눈부가 취약부가 되어 스플링이 발생한다. 줄눈부의 스플링 발생은 여러 가지 원인에 의해 나타나지만, 국내에서는 줄눈부가 쉽게 습윤 상태가 되는 경우에 동결융해 작용을 받아 발생하는 것이 대표적인 원인의 하나로 파악되고 있다.

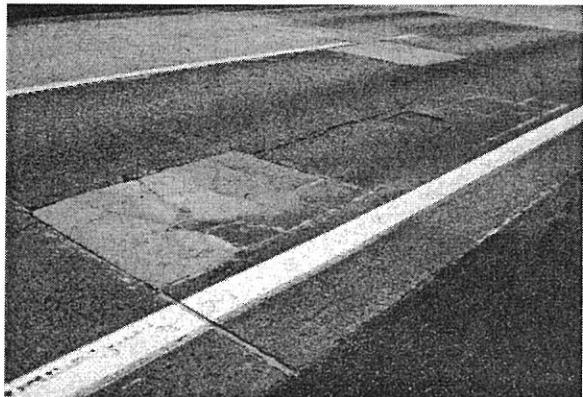
<그림 5> 단면보수재 파손

부분적으로 파손된 콘크리트 슬래브를 절취하고, 빠른 교통 개방을 위해 초속경 시멘트 콘크리트로 전단면 보수(Full Depth Replacement)를 시행하는데, 새로 타설된 콘크리트가 조기에 파손되는 사례가 많다.
