What is your diagnosis?

최지혜 (해마루 소동물임상의학연구소)

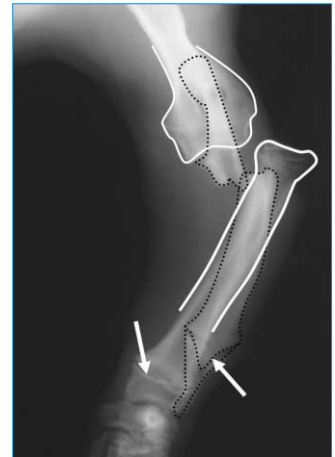
Monteggia fracture가 발생한 경우 요골과 척골의 근위부를 연결하는 annular ligament가 단열되어 요골의 head가 변위되는 것이므로, closed reduction으로 탈구된 요골 head를 제자리에 위치시키고, 요골이 다시 변위되지 않도록 제자리에 유지시키는 것에 한계가 있습니다.

위의 그림은 annular ligament를 대신하여 봉합사를 적용한 그림입니다.

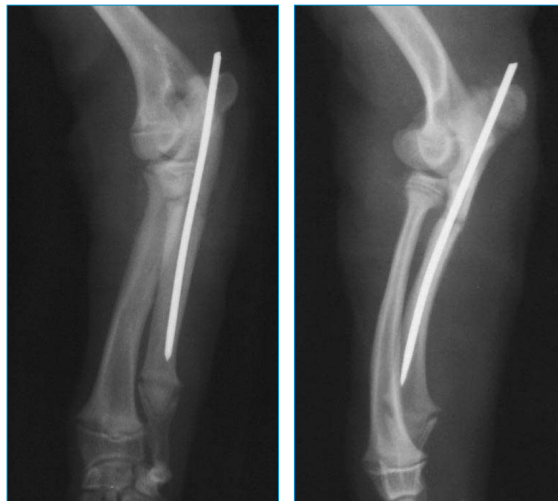
다음은 수술 후 촬영한 본 증례의 사진입니다.

Monteggia fracture는 관절이 관련되어 발생하는 골절이므로, 수술이 어려울 수 있으나 골편의 크기가 비교적 크기 때문에 수술적인 교정을 시도해 볼만 합니다. open reduction을 실시한 후 척골의 크기가 충분한 경우에는 plate를 이용해 고정을 실시하며, 크기가 작은 경우에는 IM pin이나 tension band wire를 적용하기도 합니다. Monteggia fracture에 대한 수술적인 교정 후 가장 흔히 발생하는 부작용은 주관절의 가동 범위가 줄어들거나 관절염이 발생하고, 혹은 요골이 다시 탈구되는 것입니다. 따라서, 술 후 이러한 사항에 대한 모니터링이 필요합니다.
