# 압전세라믹 제조 사업장의 납 노출 수준 저감 등 작업환경개선 사례

대한산업보건협회 충북산업보건센터 / 임 성 근

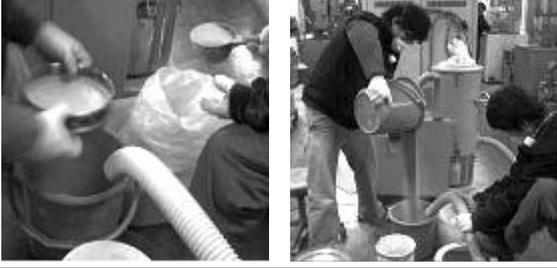
<ul style="list-style-type: none"> <li>- 2차 볼밀 된 액을 열풍 건조 스프레이 드라이어 내부에서 분사/건조시켜 미립으로 만들</li> <li>- 10분(생산 1주기)</li> </ul>	<ul style="list-style-type: none"> <li>- 분진발생</li> <li>- 스프레이드라이어 내부를 청소할 경우 설비내부에 들어감</li> </ul>

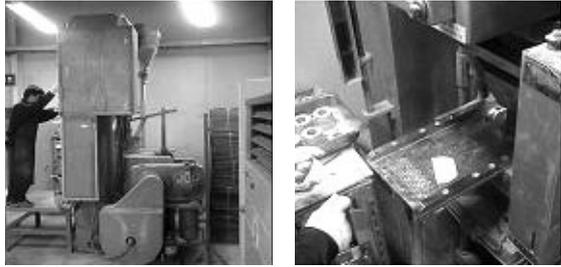
<ul style="list-style-type: none"> <li>- 프레스로 압전소자 성형 및 이동용 쟁반에 정리</li> <li>- 3시간(생산 1주기)</li> </ul> <ul style="list-style-type: none"> <li>- 분진발생</li> <li>- 많은 양은 아니지만 정리 시 분진 발생</li> <li>- 국소배기 장치 없음</li> </ul>

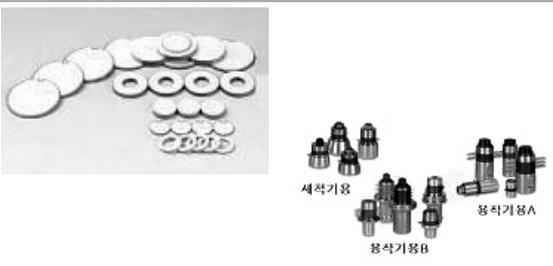
<ul style="list-style-type: none"> <li>- 전기로에서 소성이 끝난 소자의 두께 및 외경 사이즈를 맞추기 위해 습식연마, 물 세척</li> </ul> <ul style="list-style-type: none"> <li>- 습식작업</li> </ul>

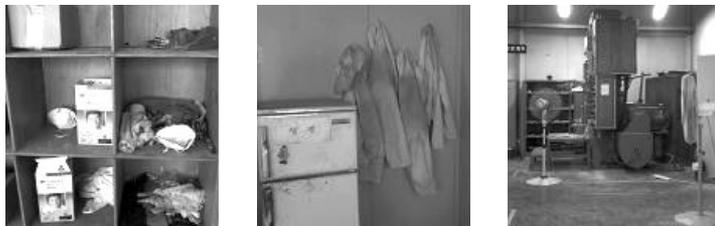
- ▷원료실에서 소량씩 첨가되는 원료를 정밀 저울로 계량하는 작업 시 소량의 분진이 발생되나 별도 국소배기시설은 설치되지 않음
- ▷건조 후, 소성 후에 원료를 나무망치로 분쇄하는 작업에서 금속분진이 다량 발생하나 별도 국소배기장치가 설치되어 있지 않음
- ▷스프레이 드라이어로 미립을 만드는 작업이 끝나면, 드라이어 내벽에 붙은 소량의 원료를 긁게 등을 이용 청소하는 작업 시 분진이 발생되고 있음
- ▷스프레이 드라이어에서 얻은 미립을 체로 치는 작업 시 분진 비산이 많음 작업간 이

- 동형 진공청소기 덕트를 체질 밑에 걸어놓고 발생하는 분진을 제거하고 있음
- ▷체질로 선별된 미립은 프레스를 이용해 소자를 찍어내기 위해 프레스 위 소형 호퍼에 투입하는 작업과 성형된 소자를 검사하고 쟁반에 정리하는 과정에서 소량의 분진이 발생됨
- ▷성형하여 쟁반에 정리한 소자를 소성로 가마에 차곡차곡 쌓는 작업 시 미량의 분진(쟁반 및 소자에 묻은 분진 등)이 발생됨
- ▷하절기에는 소성로의 열기로 작업장 내부 온도가 높아져 선풍기를 사용하는 경우가 있음 이는 작업장내 강한 기류를 발생시켜 비산된 분진의 부유시간을 늘리고, 퇴적 분진의 재 비산을 야기함
- ▷개인보호구 관리의 소홀
- ▷작업복 관리 및 개인 위생관리(작업간 흡연, 음식물 섭취전 관리 등)의 필요
- ▷기타 교육의 부재로 사용되는 각종 화학물질에 대한 위험성 인식 부족

[호흡보호구, 작업복 위생관리 소홀과 작업장내 선풍기 사용]

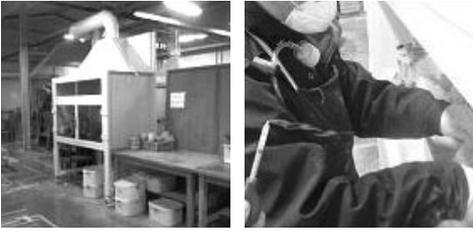
<p>현 황</p> <p>건조된 덩어리를 1차 망치로 분쇄하거나, 전기로에서 하소된 덩어리를 작업대 위에서 다시 망치로 2차 분쇄 시 분진 발생</p>
<p>개선 후</p>

<p>현 황</p> <p>분쇄작업대에 국소배기 후드 설치 설치된 국소배기는 발연관 및 열선풍속계를 이용한 제어풍속 측정결과 개구면 최소 풍속이 0.72m/sec 이상으로 양호함</p>

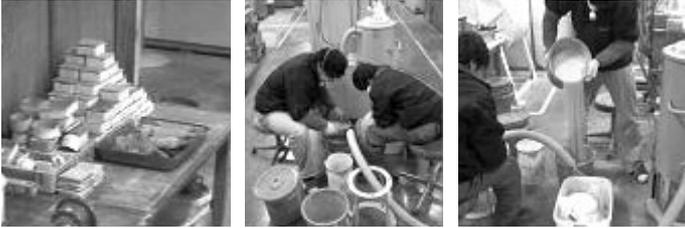
<p>현 황</p> <p>분쇄와 체질작업이 별도의 국소배기장치가 없는 작업대 위 및 작업장 바닥에서 실시됨</p>
<p>개선 후</p>

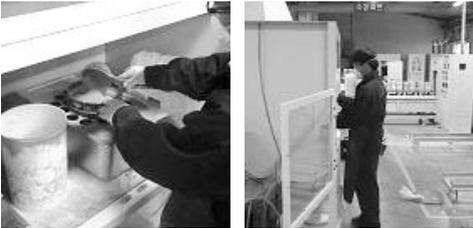
<p>현 황</p> <p>분쇄 및 체질작업에 필요한 도구, 용기를 포위형 부스 안에 비치하고 작업자 손만 넣어 작업이 가능하도록 개선</p>

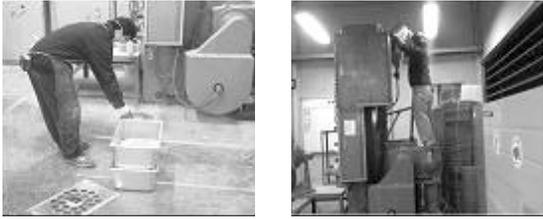
<p>프레스 성형을 위해 분말을 프레스 위 소형 호퍼에 올리는 작업</p>

- 계량 작업간 발생하는 분진을 줄이기 위한 방안으로 계량용 저울에 국소배기장치 설치(포위형)
- 국소배기 부스 내에서 체질작업을 실시 후 성형프레스 상부의 미니 호파에 투입하는 작업 시 반복적인 분취나 들기가 없도록 방법을 개선 또는 보완
- 소자 성형부에 국소배기장치 연결하는 방안(성형 직후 소자에 묻은 분말을 제거하는 방안과 성형 레일부에 밀려나오는 분진 제거 목적)

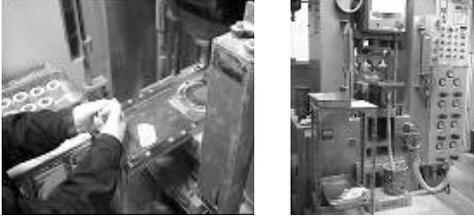
<p>프레스에서 성형된 소자 정리, 성형기 주변 분말 청소</p>
