주거용 건물 화재의

특징과 조사

화재원인 조사실무

• 박남규
국립과학수사연구소
물리분석과장, 이학박사

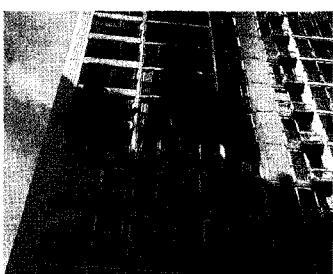
(사진 1) 아파트 화재현황 외관

〈사진 1〉은 2006년 10월 새벽 5시 거실에서 화재가 발생하여 일가족 5명이 화염 속에 또는 창문 밖으로 뛰어내리면서 모두 사망한 화재현장의 모습이다. 역시 발코니가 화장되어 있고, 거실은 발코니 창문이 깨지면서 매우 심하게 소훼된 상태를 보여준다(〈사진 2〉 참조). 상대적으로 출입문은 화재 후 진압을 위해 개방 시 나온 화염이 있을 뿐 방화문의 역할을 충분히 수행한 흔적이다(〈사진 3〉 참조).

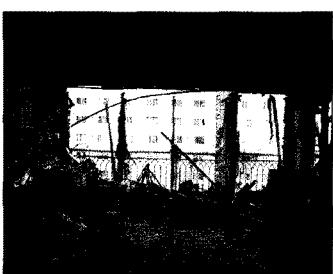
(사진 2) 화재가 발생한 거실

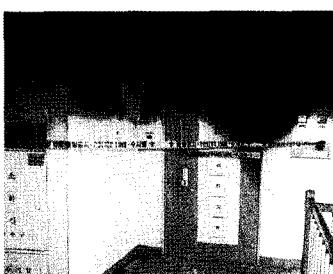
(사진 3) 출입문 바깥쪽 (방화문)

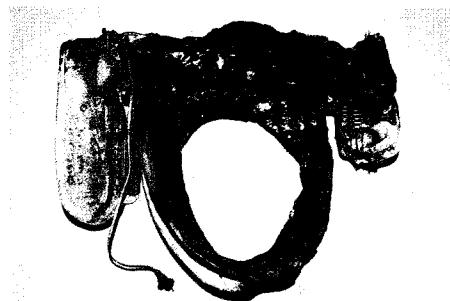
〈사진 4〉 화장실 비데 연소형태

〈사진 4〉는 화장실에 설치하는 비데에서 화재가 발생한 경우이다. 대부분 비데에는 온열효과를 위해 히터를 설치해 놓아 화재 위험을 높이고 있다. 히터는 특성상 고열과 많은 전류의 사용하기 때문에 어디에 사용하든지 전기제품 중에서는 고위험제품에 속한다. 주로 히터의 과열과 히터 배선의 절연 약화에 의한 합선 발화가 주를 이룬다. 간혹 난간에 켜놓은 촛불과 발화 요인을 두고 다툼이 있는 경우도 있지만 화장실의 독립 공간에서 이루어지는 화재이다 보니 발화개소가 특정되어 발화원 규명은 어렵지 않다. 아파트 화장실은 상하 직선형으로 환기구가 통해 있어서 화장실 화재가 자칫 상층부의 다른 집으로 확대되어 나갈 수 있다.

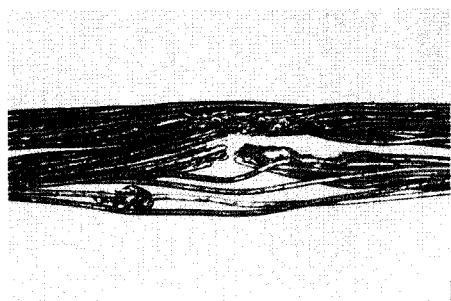
〈사진 5〉 비데 히터의 코드 합선

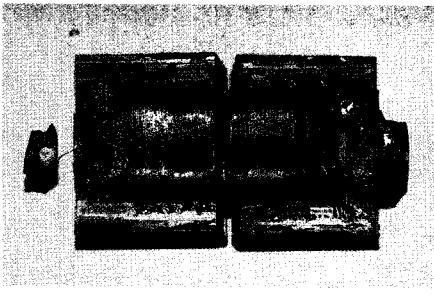
그리고 어디에서나 가장 많이 쓰이는 형광등은 화재 원인으로 가장 주목받는 기구 중 하나이다. 형광등을 오래 사용하는 경우 내부 배선이 주변의 은근한 열기 때문에 절연파복이 경화되어 부서진다. 또한 이음매나 접속부가 헐거워지면서 발열이 진행되기도 한다. 형광등 안정기의 발화는 오래전부터 가장 많은 형광등 화재를 가져온 유형이기도 하다. 안정기가 과열되어 표면에 열을 방출하면서 착화를 유도하고 내부의 코일에는 충간 절연파괴로 단락이 나타나는 것이 대부분인데 코일의 충간 단락은 배선의 합선과 달리 단락 이후에 바로 차단기가 작동되지 않는다. 배선의 합선처럼 순간적 대전류가 흐르는 것이 아니기 때문이다.

〈사진 6〉 형광등 안정기

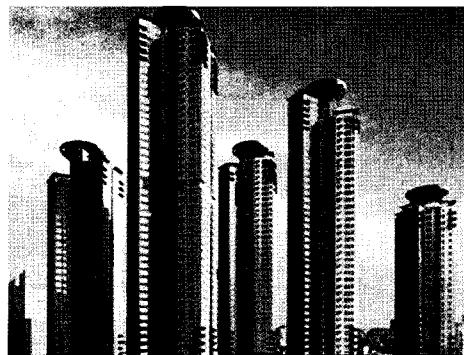
〈사진 8〉 고층화되어 가는 최근의 주상복합아파트

고층화된 주상복합아파트는 철골조 건물로 일반 아파트의 콘크리트 구조물보다 화재에 취약한 면을 가지고 있다. 내부에는 호텔식의 화려함을 추구하여 고급내장재와 시설을 갖추는 추세여서 재료의 방염성능과 방화시설이 미비할 경우 화재 발생 시 대량의 인명피해를 가져올 수도 있다. 주상복합아파트는 실내의 환기도 일반 아파트에 비해 원활하지 못하여 화재에 의해 유독가스가 침투해올 경우 질식의 위험이 커질 수 있다. 법에서는 나름대로 필요한 소방시설을 규정하고 있지만 필요에 의해 만들어 놓은 예외 규정이나 법에서 강제하고자 하는 취지보다는 법의 문구만을 피해가면서 시설을 하는 현실을 부인하기 어렵다. 소방시설의 규정은 그 자체만으로도 충분하지 못하다. 다만 최소한의 것을 규정해 놓은 것마저도 적법을 평계 삼아 피해 간다면 대형 사고 시 필연적으로 대형 인명피해를 가져올 수밖

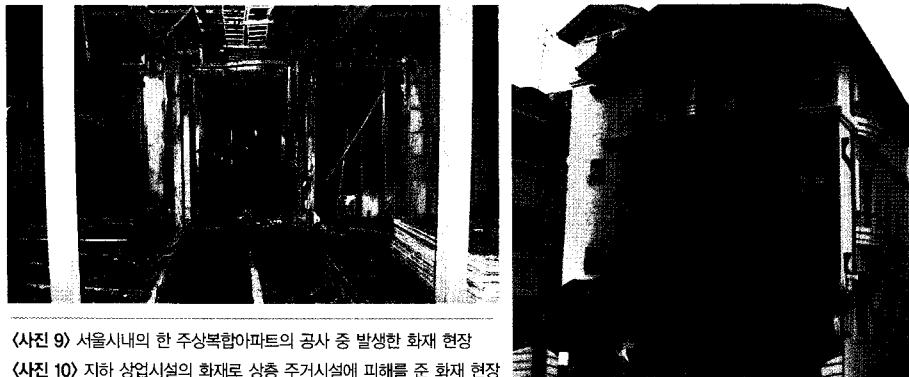
〈사진 9〉 서울시내의 한 주상복합아파트의 공사 중 발생한 화재 현장

〈사진 10〉 지하 상업시설의 화재로 상층 주거시설에 피해를 준 화재 현장

최근에는 공사 중인 주상복합아파트에서 종종 화재가 발생한다. 공사 중이다 보니 인명 피해 등은 없으나 내부 내장재, 단열재 등에 불이 붙어 확산된 결과를 본다면 잠재적 화재위험을 충분히 짐작하고도 남는다.

고층이 아니더라도 지하에 상업시설이 있고 지상이 주거공간인 주상 복합에서의 구조의 위험성을 나타내주는 사고가 있었다. 지하에 배터리 유통 업체가 입주해 있으면서 불이 나 지상 주거 공간의 주부와 어린이 등 2명이 사망한 사고가 있었다(〈사진 10〉 참조). 지하 또는 하층의 상업시설에서 아파트 생활에 관련된 편의시설 외 제조공장 등으로 사용되면 많은 위험성을 내포하고 있어서 관리상 재고해볼 필요가 있다.

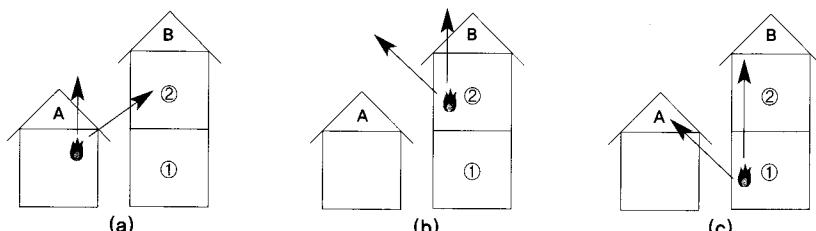
[도표] 연립주택·단독주택의 연소이동방향

연립주택이나 다가구주택, 도시형 단독주택 등은 일정 지역에 집단을 이루고 각 가구와의 거리도 매우 좁거나 접하고 있어서 경계면이나 두 집이 함께 타는 경우 발화지점을 두고 많은 다툼이 생긴다. 이는 거시적으로 지붕과 지붕과의 화염 이동흔적이나 벽면 또는 지붕에서 낙하물 거동에 의한 2차 발화 흔적 등을 관찰하면 연소 이동방향을 가늠할 수 있다.

- (a) 단층인 A가옥에서 출화 될 경우 연소의 상승 확산에 의해 A가옥 연소 중(후) B가옥 ②층 연소 이어서 나타남.
- (b) B가옥 상층의 출화 시 A가옥으로의 전이는 B가옥 ②층 연소와 ①층 연소 후 나타날 것임.
- (c) B가옥 하층 출화 시 B가옥 ②층 연소와 함께 개구부 등을 통해 A가옥으로 연소 확대가 이어질 것임.

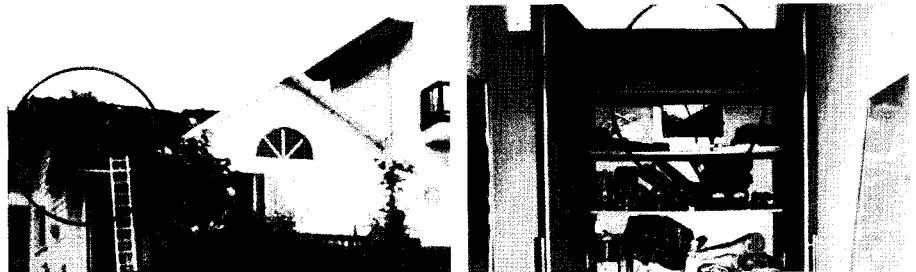
〈사진 15〉 역시 독립된 전원형 주택에서 발생한 전기화재이다. 초기에 전압된 사례로 신발장 위에 설치된 분전반의 차단기 단자에서 트래킹에 의한 절연파괴로 발열이 일어나 화재로 발전된 경우이다.

〈사진 15〉 전원주택의 출입구 화재

〈사진 16〉 발화지점

전원형 단독주택의 화재는 재료의 선택에 있어서 방화(防火)의 개념에 좀 더 신경을 써야 할 것으로 사료된다. 소방서와 거리상 멀리 떨어진 독립가옥의 경우에는 소화기 외에 물, 모래 등 자체 소방시설을 구비하는 것이 바람직할 것이며, 특히 사람이 거주하지 않을 시간에는 에너지원이 되는 기구를 모두 전원이나 연료로부터 분리해놓는 것이 안전하다.

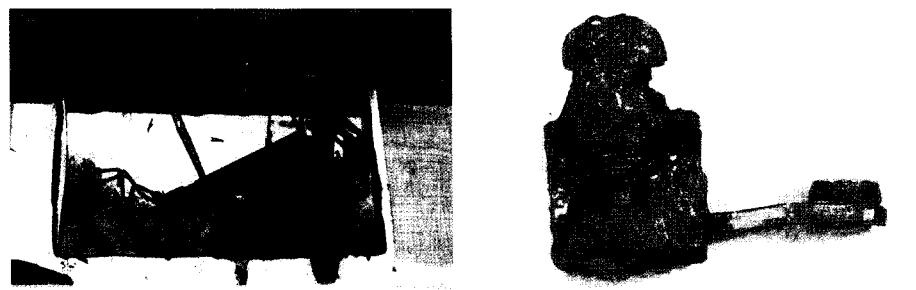
〈사진 17〉 분전반 연소 형태

〈사진 18〉 차단기 단자의 발열흔
