지방
지치단체장이
바라본 하천

정 우택 | 충청북도지사

자연친화적인 항구복구사업으로 살기 좋은 지역 만들어

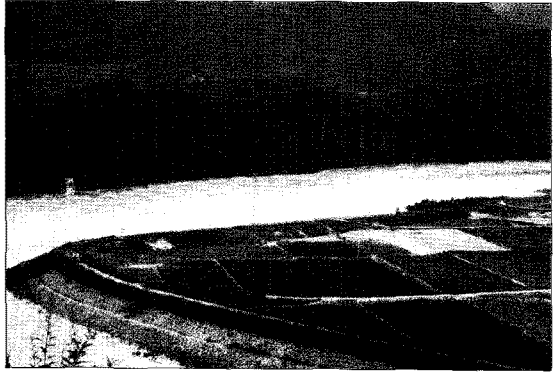
충북 단양군 영춘면 지역은 '06. 7. 9 ~ 7. 10 기간 중 제3호 태풍 『에위니아』 및 집중호우(시우량 28.5mm, 일우량 197mm 총강우량 370mm)로 한강 용진제에서만 피해액 35억원이 발생하였고, 2차 집중호우시('06. 7. 25 ~ 7. 29, 시우량 69.5mm, 일우량 225mm, 총강우량 325mm) 한강 용진제와 합류되는 지방하천 동대천 동대제에서 피해액 66억원의 홍수피해가 발생하여 인명피해와 마을이 고립되는 등 막대한 손실이 발생하였다.

한강 용진제의 경우 1991년 한강 하천기본계획이 수립된 후 15년이 경과하여 홍수량 증가와 계획하폭 부족으로 상류유역에서 발생하는 홍수유출로 인해 하류에서 수해를 입은 사례에 해당되어 한강 기본계획 재수립이 조속히 계획되어야 하며, 기본계획에 따른 정비 사업을 상류부터 시행하여 하류의 홍수 부담을 줄이는 것이 필요하다.

〈그림 1〉 한강 용진제 홍수피해 전경

단양군 영춘면의 경우 농경지와 주택 피해가 동시에 발생되어 개선복구 계획이 수립되었고, 한강 용진제와 동대천 동대제 10km에 대하여 2006~2007년까지 180억원을 투입하여 수해재발 방지를 위해 치수 및 이수기능을 확보하면서 자연 친화적인 재해복구를 위하여 노력하였다.

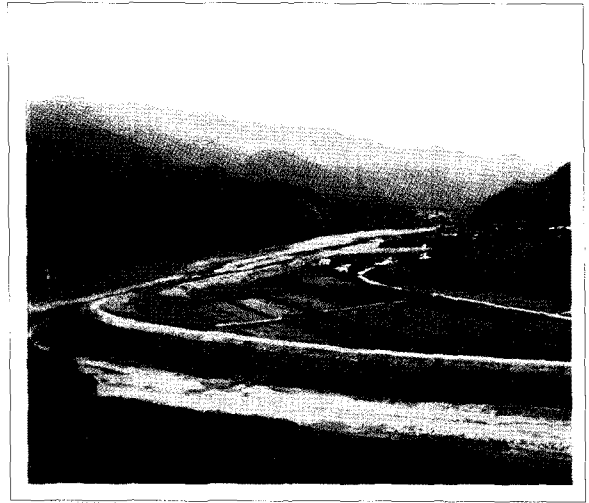
〈그림 5〉 복구공사 완료 후 전경

또한, 하천 쪽은 하천기본계획에 근거하고 가능한 원래의 폭으로 조성하되 확폭이 필요한 경우는 유속저하로 토사 및 유기물의 퇴적이 발생될 수 있음을 염두에 두었으며, 현 하도의 사행성을 유지하여 유속 조절을 도모하고 기존 하천이 갖고 있던 경사의 유지, 생물서식, 환경보호를 위하여 가능한 하상의 굴착을 피하여 복구계획을 수립하였다.

그리고 제방법선은 사행하천임을 충분히 고려하여 하천 주변의 거주 및 농경지 분포상황과 교통체계를 감안하였고, 본래의 선형과 일부 다르게 함으로써 발생한 폐천부지는 고수부지를 조성하여 유속이 완화되도록 하였다.

호안은 친수성을 고려한 자연형 호안으로, 완경사 호안으

로 하되 쉽게 접근이 가능하고 주위 경관과의 조화를 감안하여 자연식 설치 또는 계단기능을 가진 호안으로 시공하였으며, 3개소의 우수지 조성과 하단배출식 보, 어도 등을 설치하여 하천생태계의 상태를 유지하고, 교량 6개소는 각각 형식과 공법을 달리하여 방문객 학습효과와 이용하는 주민들에게 개별화된 친근감을 부여하였다.
