River & Culture

여홍구 | 한국건설기술연구원
하천해안연구실 책임연구원
(yeo917@kict.re.kr)

구하도 복원

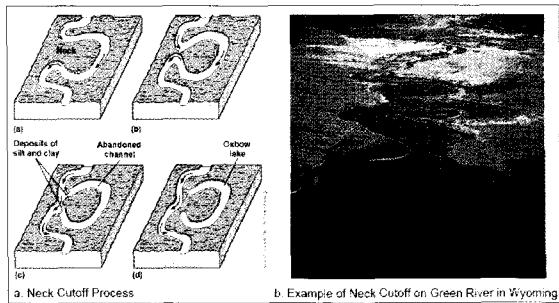
된다. 결국 그 목이 사라지고 직선하도로 연결된다. 이러한 첨수로의 구하도 연결부가 유사퇴적으로 인해 새로 형성된 주하도로부터 막힐 때 우각호가 형성된다. <그림 2.1>은 neck cutoff에 대한 모식도와 Wyoming의 Green River를 따라 위치한 neck cutoff의 예를 보인 것이다.

<그림 2.1> 자연적인 첨수로(Neck Cutoff 예)

하천은 흉수터 내에서 물과 유사이송의 균형을 맞추기 위해 사행하는 경향을 갖는다. 자연적인 침수로가 발생하는 형태는 두 가지가 있다. 첫 번째 자연적인 침수로는 neck cutoff이다. 이는 하천유사가 만곡내측에 지속적으로 퇴적되고 만곡외측이 침식될 경우 형성된다. 이는 사행의 사행도를 증가시키고 흐름상의 좁은 목(neck)을 형성하는 원인이

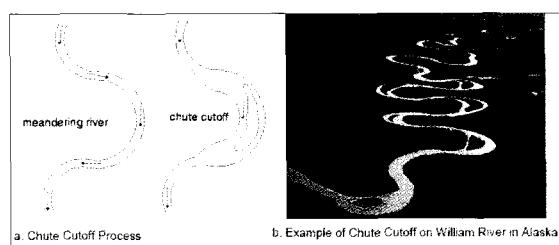
두 번째 형태는 chute cutoff이다. 이는 대개 연속적인 흥수류가 점사주의 내측을 가로질러 첨수로가 발달할 경우 발생하며 사행도를 감소시킨다. 점사주는 하중주 형태로 변화한다. <그림 2.2>는 chute cutoff의 모식도와 Alaska의 Williams River를 따라 위치한 chute cutoff의 예이다.

<그림 2.2> 자연적인 첨수로(Chute Cutoff 예)

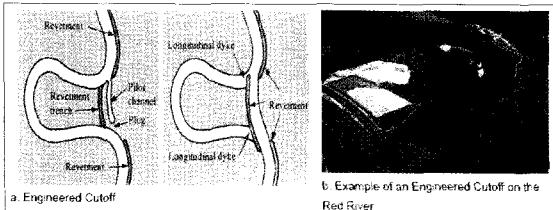
인위적인 구하도는 하도 직강화 공사에 의해 형성되었으며 이는 흥수조절과 주운을 목적으로 직선화되어 왔다. 하도를 직강화할 경우 이를 유지하려면 하안의 안정성을 제공하는 것은 중요한 문제이다. 만약 그렇지 못할 경우 하도는 사행하려는 경향을 가질 것이다. <그림 2.3>은 어떻게 하도직강화 공사가 설계되는지 모식도와 Red River의 구하도 사례이다.

<그림 2.3> 인위적으로 발생한 구하도(Jullen 2008)

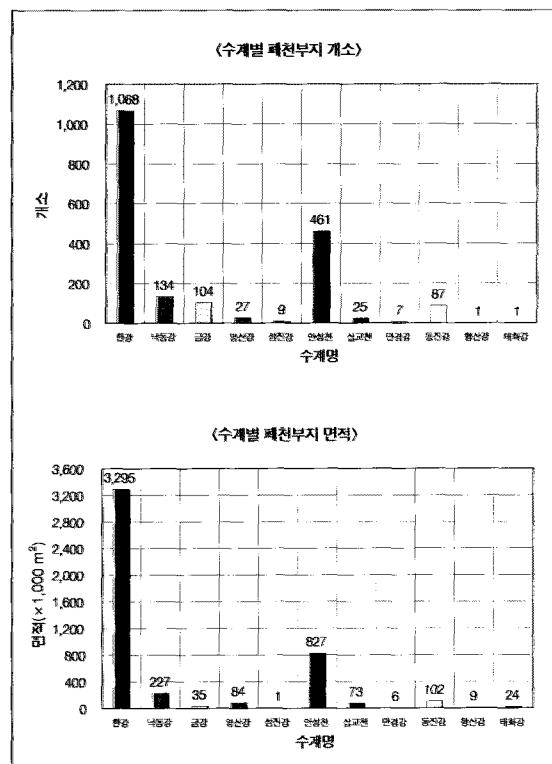
집계한 자료를 토대로 국내 구하도(폐천부지)에 국한된 자료임) 현황에 대해 분석하였다. 분석자료는 우리나라 전국의 주요 수계별로 집계된 총 1,924개소, 면적 4,684,153m²을 대상으로 하였다. 주요 수계별 폐천부지 개소 및 면적은 <그림 2.4>와 같다.

<그림 2.4> 국내 폐천부지 현황

<그림 2.4>에서 보듯이 한강 수계와 안성천 수계가 개소 수나 면적으로 볼 때 가장 큰 것으로 나타났다. 한강 수계에서는 한강 본류(2,862,990m²), 임진강(308,695m²), 곡릉천(70,186m²)이 폐천부지 면적의 98%를 차지하고 있었고, 안성천 수계에서는 진위천(441,029m²)이 53%로 가장 많은 면적을 차지하고 안성천, 오산천, 황구지천은 10~20%의 면적을 나타내고 있었다.

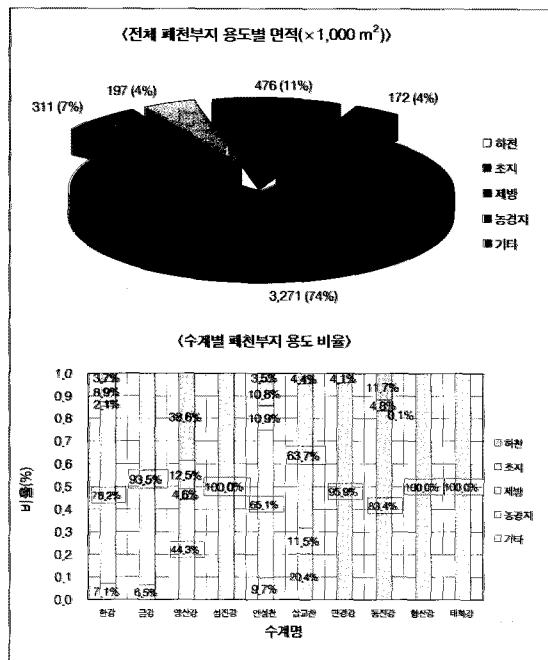
폐천부지의 용도별 현황은 <그림 2.5>와 같다. 취득자료 중 낙동강 수계의 경우 용도별 현황자료가 부재하므로 분석에서 낙동강 수계는 제외하였다. 용도별 분석에 있어 하천, 초지, 제방, 농경지, 기타로 분류하였으며, 분류기준이 되는 내용은 <표 2.1>과 같다. <그림 2.5>에서 보듯이 전체 폐천부지

<그림 2.5> 폐천부지의 용도별 현황

중 농경지로 이용되는 면적이 74%로 가장 큰 비중을 차지하고 있다. 경제성 측면에서 볼 때 근래 들어 농경지의 경제적 중요도가 낮아지고 있으므로 농경지로 이용되고 있는 폐천부지를 다시 수매하여 하천구역으로 편입시키는 것이 바람직할 것으로 사료된다. 따라서 복원사업이 상대적으로 용이할 수 있는 부지로서 농경지, 초지, 하천용도로 사용되고 있는 폐천부지면적을 추정해보면 3,944,000m² 정도이다. 수계별로 볼 때 유휴지나 나대지 등 방치된 면적, 즉 초지로 분류된 면적이 지배적인 금강(93.5%), 설진강(100%), 삼교천(63.7%) 수계는 복원 가능성성이 상대적으로 높은 수계로 판단된다.

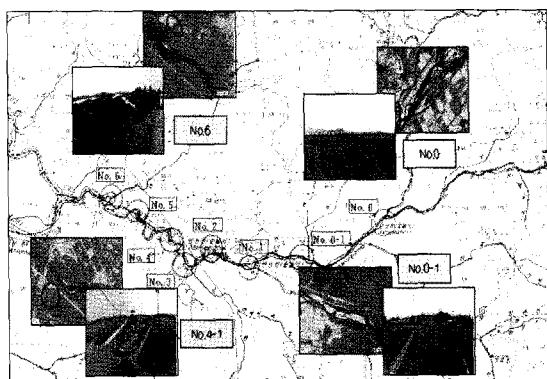
으로 수행하였다. 대상지역으로는 경기남부 지역의 안성천, 진위천, 황구지천, 양화천, 복하천, 청미천 등과 호남지역의 섬진강과 영산강에 대해 조사하였고, 만경강 및 낙동강 지역에 대해 조사 중이다. 〈그림 2.6〉은 조사지역의 한 예를 나타낸 것이다.

〈그림 2.6〉 안성천 유역 조사지역

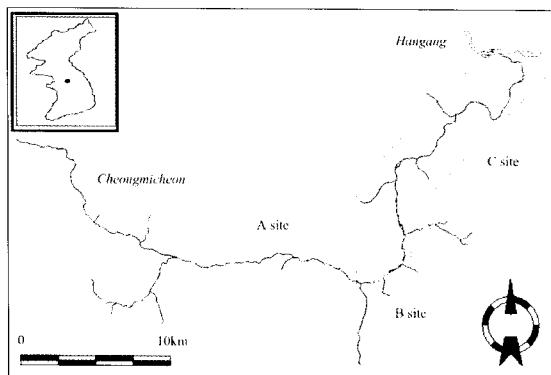
조사구간은 청미천 60km 구간중 상류를 제외한 중하류 약 40km 하도 구역을 하천정비로 인한 구하도가 빈번하게 형성된 지역(A구간), 구하도가 없는 지역(B구간), 구하도가 일부 형성된 지역(C구간)의 3구간으로 나누어 설정하였다(그림 3.1). 분석항목으로는 종·횡단 길이변화를 파악하기 위해 하천 중심선, 하폭(좌·우안 제방 간 거리), 제방 길이를

〈그림 3.1〉 청미천 항공사진 분석 대상구간

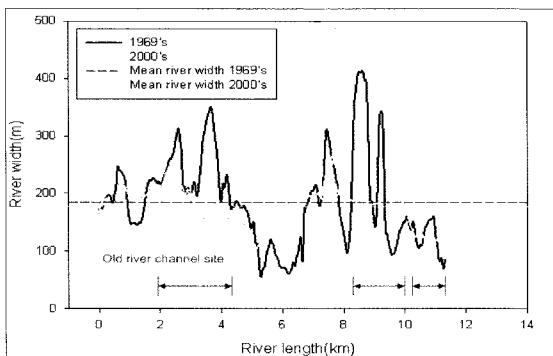
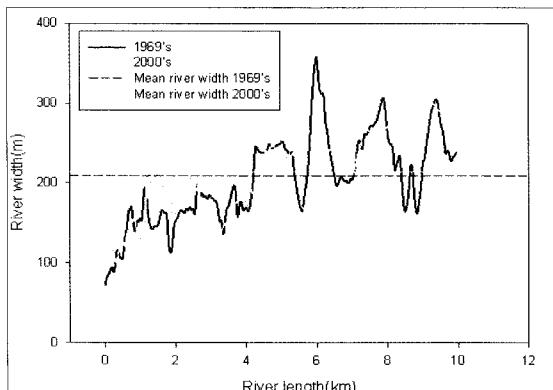
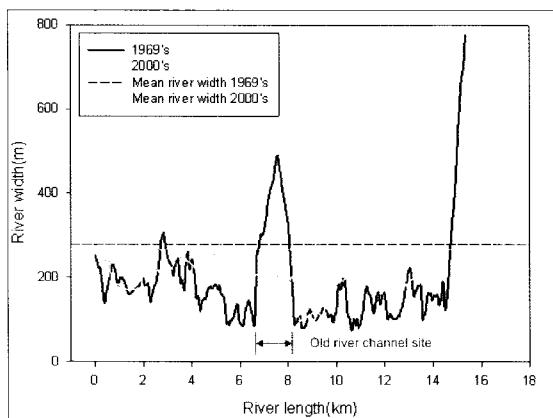
〈그림 3.2〉 청미천의 하폭 변화

하천정비로 인해 청미천에서 형성된 구하도 구간은 총 11개 지점으로서, 형태는 전환수로(Bypass channel)와 만곡부를 직강화하면서 형성되는 구하도 타입으로 구분되며, 규모는 구하도 연장이 약 1km 정도를 전후하였다. 구하도 구간이 집중된 A, C구간에서는 1969년과 2000년 사이 청미천의 제방평균길이가 약 2km 감소하는 등 전체적으로 종단길이가 줄어듦으로써 하도경사가 과거하천에 비해 급해져 유사의 이동이 커진 것으로 추정되며 이로 인해 설치된 구조물 하류부에 퇴적현상이 발생하는 것으로 판단된다. 횡단길이 변화 역시 구하도 형성구간인 A, C구간에서 1969년과 2000년 사이 청미천의 평균 하폭이 약 10m 정도 감소하였으며, 종단별 하폭변화도 과거에 비해 종단거리에 따라 일정한 간격으로 직강화되는 것으로 나타났다.

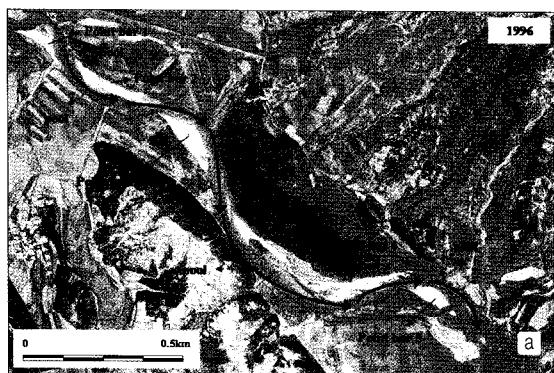
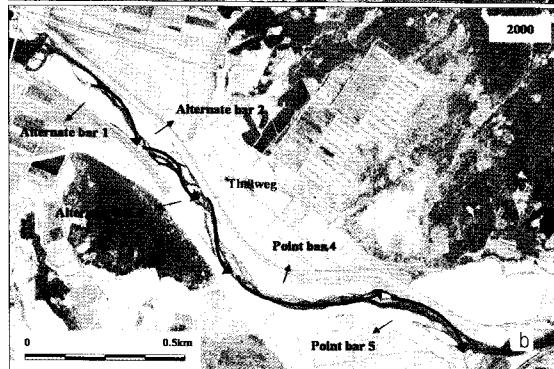
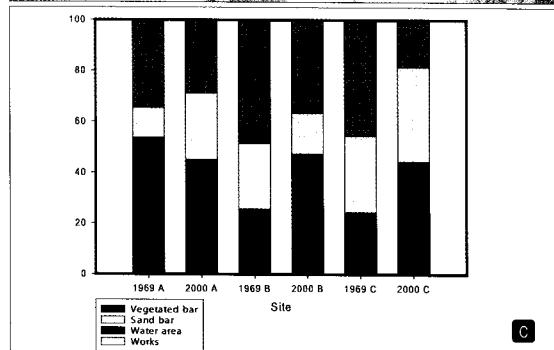
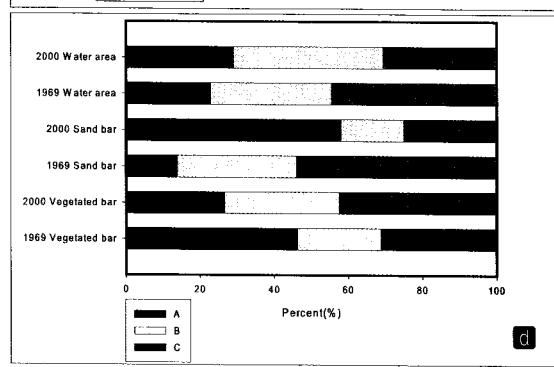
미지형 영역 분류를 통한 정량적 비교 결과 1969년과 2000년 사이 청미천의 수역은 A, B, C 모든 구간에서 감소하고 A, C구간에서는 모래사주 영역이 크게 증가하는 것으로 나타났다(표 3.3, 그림 3.3). 이는 만곡부의 감소, 인공제방 축조 등 인위적인 하천지형변화와 하천구조물 증가에 대한 영향이 큰 것으로 판단된다. 이와 같은 결과는 항공사진

〈그림 3.3〉 하천정비 전(1969), 후(2000)의 청미천 미지형 특성변화

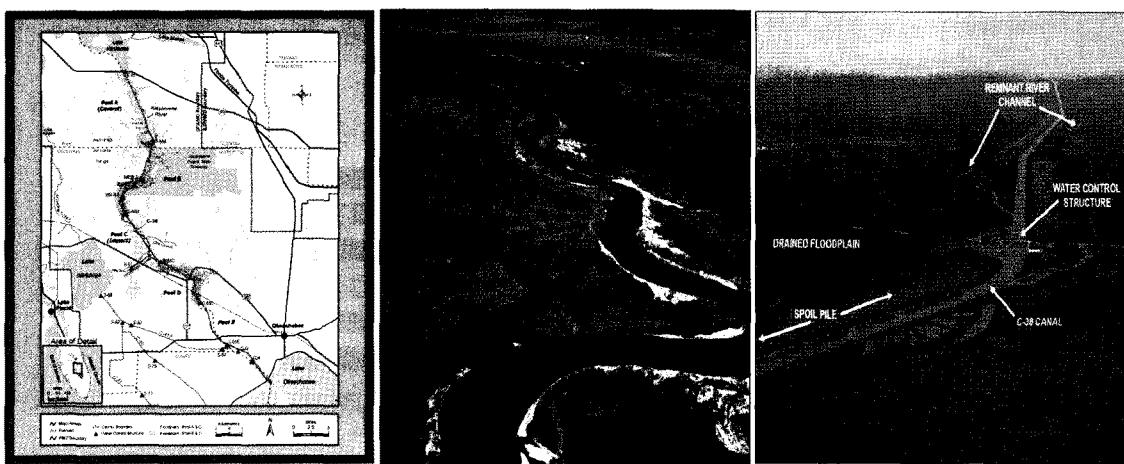
(a) 위치도

(b) 직선수로화 이전

(c) 직선수로화 이후

(그림 4.1) Kissimmee River (미국 플로리다)

은 습지식물군의 모자이크로 구성되었고, 물새, 섬금류, 어류 그리고 다른 야생생물들이 서식하고 있었다. 그러나 흥수조절을 목적으로 미공병단은 1962년에서 1971년 사이에 하천을 직선 수로화하였다. 그 때문에 사행하던 하천은 약 9m 깊이의 중앙 배수로 형태로 변화되었다. 직선화된 수로는 제방과 댐 같은 조절구조물에 의해 다섯 개의 상대적으로 정체된 수역으로 구분되었다. 이로 인해 과거 흥수터의 2/3가 배수되어 습지식물군이 육상식물군으로 바뀌었고 하천의 1/3이 운하굴착과 준설로 쓰기로 파괴되었다. 흥수터의 생태기능 손실은 물론 겨울철 물새, 섬금류 그리고 낚시감인 어류의 극적인 감소를 가져왔다.

Kissimmee River를 복원하기 위한 사업은 준설된 직선수로의 되메움과 두 개의 조절구조물의 철거를 통해, 이전의 흥수조절 수준을 유지하면서 연속적인 사행하도 69km를 다시 연결하고 흥수터 습지 104km²를 복원하는 것을 내용으로 하고

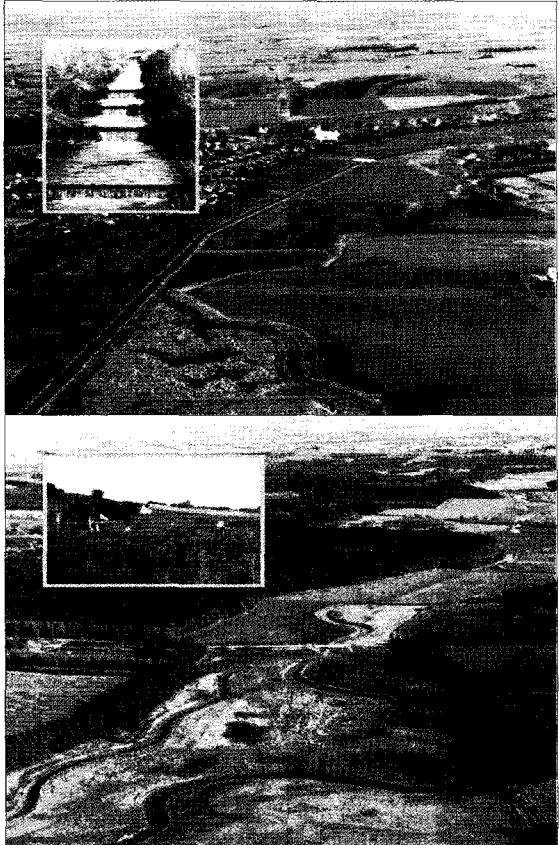
〈그림 4.2〉 Brede River 복원사업 전/후
(County of Sonderjylland (1998); Denmark)

Brede River는 473km^2 의 유역면적을 갖는 Denmark의 하천이다. Brede River는 1950년대에 농작물 생산을 효율적으로 하기 위해 직선수로로 직강화되었다. 〈그림 4.2〉에서 보는 바와 같이 흐름에너지를 감소시키고 사행을 방지하기 위하여 많은 보가 건설되었다.

Brede River 복원사업은 EU 연합 “Life” 사업의 시범사업 중 농촌지역하천복원사업의 하나이다. 1991~1997년 사이에 13.6km의 직선화된 수로를 약 20km의 사행수로로 복원하였다. 동시에 주변 흥수터가 겨울홍수시 충분한 침수빈도를 갖도록 하상을 높였으며, 수중생물의 서식처 개선을 위해 자갈과 돌들을 하상에 설치하였다. Brede River 복원과 관련하여 8개의 콘크리트 보를 철거함으로써 어류이동의 장벽을 해소하였다.

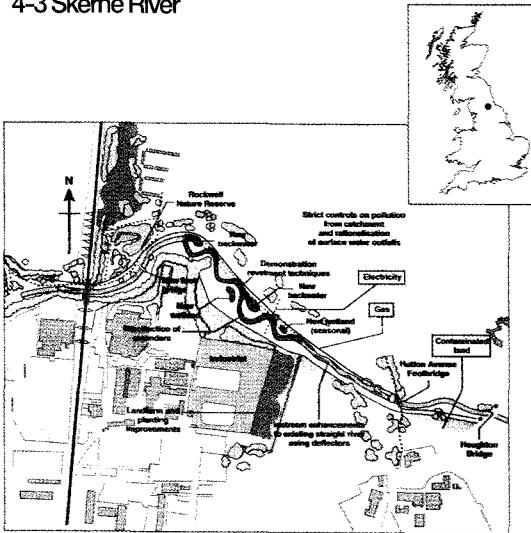
〈그림 4.3〉 Skerne River의 복원계획 및 위치도

사업의 목적은 공장 등으로 오염된 Skerne River 지역의 흥수조절, 서식처 다양성, 수질, 경관, 주민 접근성 등의 개선을 위해 2km를 복원하는 것이었다. 이를 위해 통수능이 중요한 구간이나 서식처 혹은 경관 개선이 요구되는 곳에서는 강 턱과 하천단면을 조정하였고, 지형조성을 위해 오염토를 굴착하였으며 굴착된 오염토는 공장지대와 같이 미관상 좋지 않은 지역에 성토하여 언덕을 형성함으로써 경관을 개선하였다. 수질과 경관 개선을 위해 배수구를 재설계하였으며 흥수터의 저류량을 확대하였다. 또한 상세한 모니터링에 의해 하천복원의 지식을 향상시키고, 지역주민에게 구현된 결과를 보여줌으로써 하천복원에 대한 이해증진을 도모하였다. 제한적이지만 사행을 복원하였다. 직강화된 Skerne River의 북쪽 하안을 따라 고압 가스관, 하수관 및 기타 시설이 매설되어 있어 복원의 제한요소로 작용하였다. 이러한 제한요소로 인해 복원이 가능한 남쪽 흥수터에 한정시켜 구하도를 복원하였다. 네 개의 사행이 재조성되었고 두 개의 하도습지를 조성하여 보완하였다.

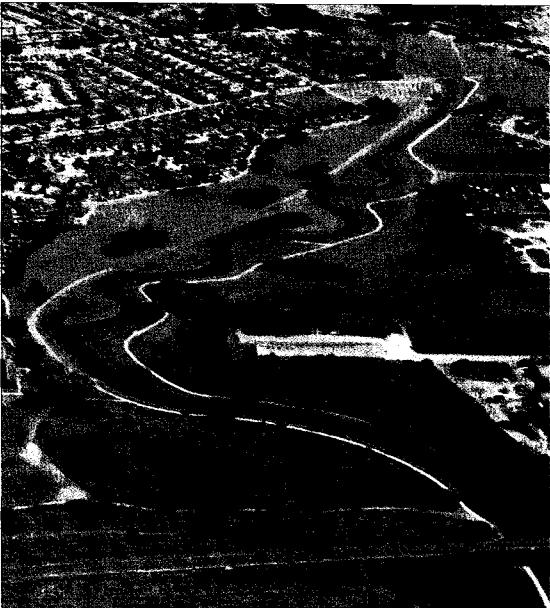
〈그림 4.4〉 복원된 Skerne River

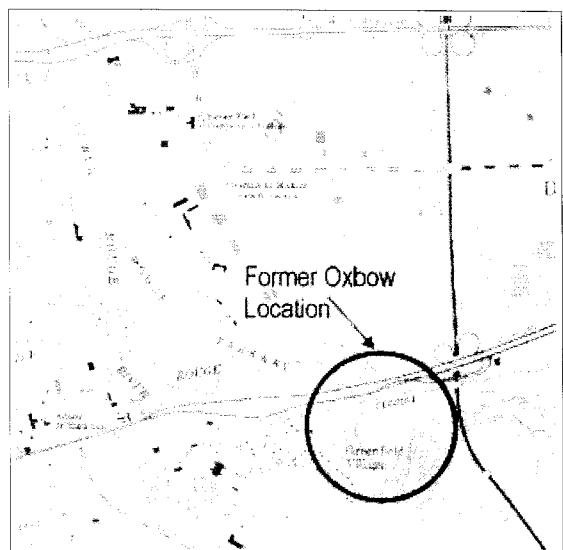
(그림 4.5) Rouge River 복원사업 위치도

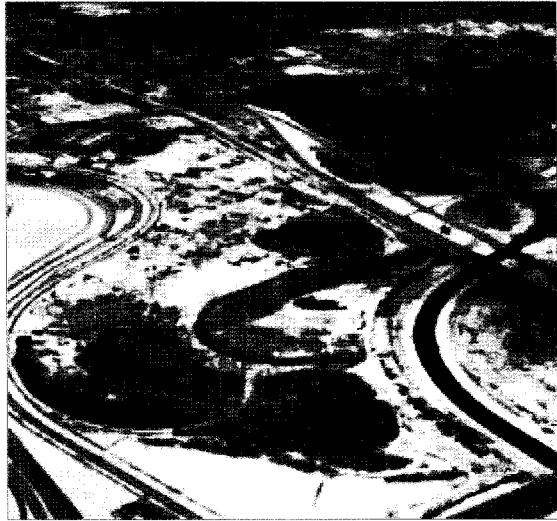
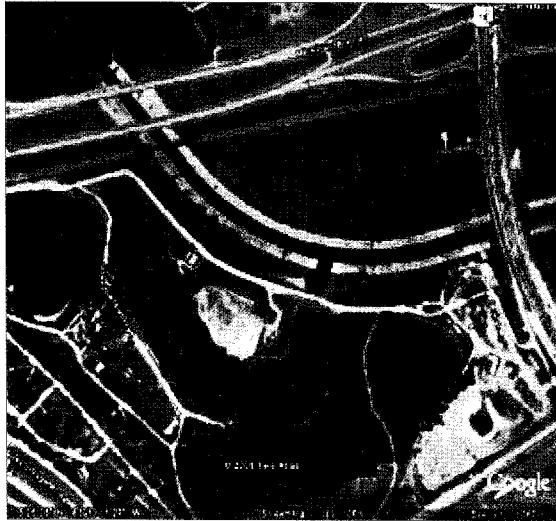
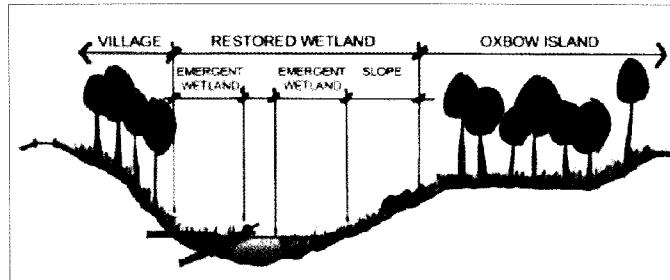
(a) Aerial View Pre Construction (O'Meara et al., 2002-2003)

(b) Aerial View Pre Construction

(c) Typical Cross Section Layout (O'Meara et al., 2002-2003)

〈그림 4.6〉 Rouge River 구하도 복원(Dearborn, Michigan, 미국)

다란 낙엽성 교목과 관목으로 덮인 습지가 되었다. 피복이 적어질수록 야생생물을 위한 식량과 피난처가 적어진다. 그 지역은 봄에 물을 보유하고 있지만 여름 동안 말라버리기 쉬운 지역이다. 2001년 5월부터 구하도내 서식처 복원, 협류식 하수구 개선, 그리고 본류와 연결하는 3단계의 복원사업이 시작되었다. 이 복원사업의 목적은 야생생물 서식처를 강화하기 위해 하도내 습지를 복원하고 수질을 개선하여 구하도를 복원하는 것이다. 이를 위해 구하도에 있던 기존의 채움을 제거하였다. 이렇게 형성된 구하도는 길이 677m, 폭 4.57~32m, 깊이 0.91~1.83m를 갖는다. 이 지역은 12,140m²의 습지로 둘러싸여 있다. 사면안정을 위해 생물공학적 기법들이 사용되었다(O’Meara et al. 2002-2003). 현재 하류쪽 연결부가 본류와 연결되었으며 사업은 2007년에 완공되었다. 2003년 봄에 토종 어류들이 이 지역에 방류되었다. 복원된 구하도는 Rouge River의 흥수저류를 증가시킬 것이다. 사업 후 전지역에서 코요테, 여우, 미국너구리, 사슴, 맹금류, 부엉이, 박쥐, 오리, 왜가리, 거북이, 개구리 등 다양한 야생생물이 발견되었다. (그림 4.6)은 건설 전후의 전경과 전형적인 건설 후 흥단면을 보여준다.
