# 길음 제 7구역 주택재개발 정비사업

두산건설

글/사진 · 흥상희  
공학박사  
(주)원건축사사무소

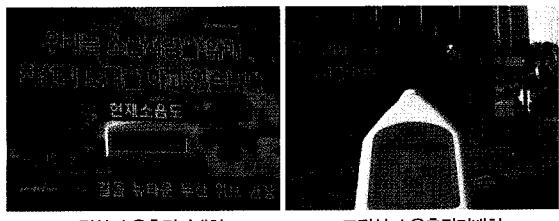
이동식 애어돔 설치  
[사진 3] 소음 저감사례

먼저, 공사장 내에서 발생되는 각종 소음을 현장을 타리에 디지털 계기판을 설치하여 주민 및 공사관계자에게 현장의 소음수치를 알려주었다. 특히, 소음이 발생되는 공종의 경우 사전에 예상소음 및 감소대책을 계획하여 최소한의 소음발생 저감에 노력하였다. 또한 현장내 소음이 많이 발생하는 기계·기구 사용시 무소음 무진동 기계·기구를 사용하였으며, 추가적으로 이동식 에어돔을 설치하여 가능한 소음 발생을 최소화 하였다. 토공사시 사용되는 백호우(backhoe)의 경우 이동식 방음벽을 설치하여 소음 및 비산 먼지를 막고, 작업시 수시로 살수하여 쾌적한 작업장이 되도록 노력하였다. 기타 장비사용시 소음원을 최소화 하기

위하여 방음포 및 차단막을 설치하여 소음을 근본적으로 제거 하였다.

이처럼의 노력으로 소음진동규제법 시행규칙의 경우에서 처럼 조석에서는 65db이하, 주간 70db이하인데 반해, 당 현장에서는 조석 60db, 주간 65db 이하로 관리하고 있었다.

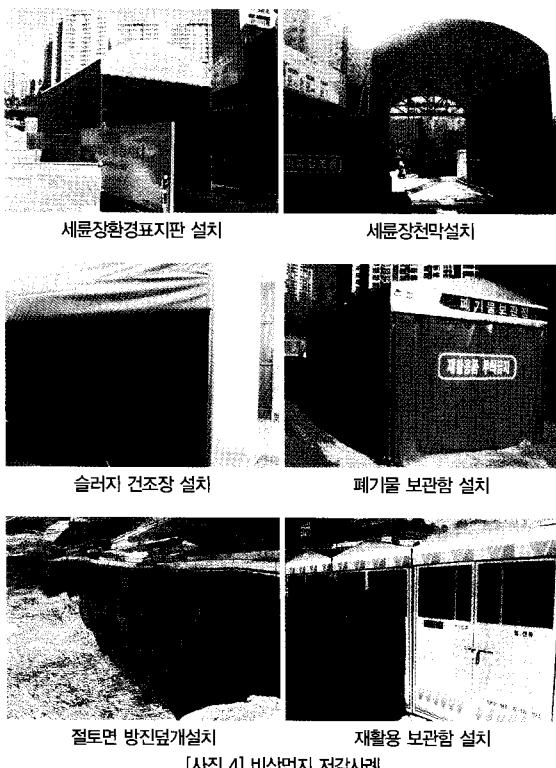
[사진 4] 비산먼지 저감사례

먼저 토공사 진행시 공사현장에 출입하는 운반차량에 대하여는 세륜시설을 반드시 이용하여 차량바퀴에 부착된 각종 토사 및 이물질을 제거하여 현장 주위 도로를 청결하게 하였다. 특히 세륜시설을 이용하지 않는 차량에 대하여는 교육을 충분히 시켜 운전자에게 비산먼지에 대한 중요성을 인식시켰다. 굴착 및 매립 작업시 작업장 또는 근방에 자주 살수차 운행과 더불어 이동식 살수장치를 이용하여 미세한 비산먼지도 방지하는 노력을 기울이고 있었으며, 현장 통행도로에 살수차를 수시로 운행하여 인근 주거인에게 쾌적함을 제공하였다.

토사 약적시 또는 절토면에 수시로 살수를 한 후 방진덮개를 설치하였으며, 공사장 주변 차량을 서행운전 및 적재물 토사 차량에 덮개를 설치하여 비산 먼지에 대한 민원을

최소화 시켰다. 또한 바람으로 인하여 날리는 비산먼지 뿐만 아니라 전용 폐기물 처리 보관함을 설치하여 각종 폐자재 및 쓰레기가 바람에 의해 날리는 것을 방지하여 쾌적한 작업공간을 유지하였다.

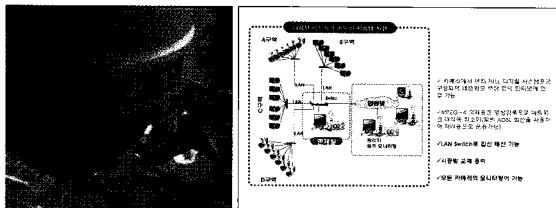
[사진 6] 다중점검 시스템의 활용

다른 현장과는 달리 당 현장에서는 다중점검시스템을 운영하고 있었다. 디지털 네트워크 카메라 시스템 시설은 작업장 곳곳에 여러대의 카메라를 설치, 인터넷으로 연결하여 작업장에서 근로자의 불안전한 행동 및 여러 위험요소를 사전

에 모니터링하여 위험을 최소화 시킬 수 있었다. 특히, 영상의 질을 높여 근로자의 식별이 가능하였다. 이러한 장비를 통해 현장내에서 일어나는 사고를 미연에 방지할 수 있었으며, 안전감시단, 관리감독자, 안전관리자 및 현장소장 모두 안전에 관하여 관심이 매우 높은 현장임을 알 수 있었다.

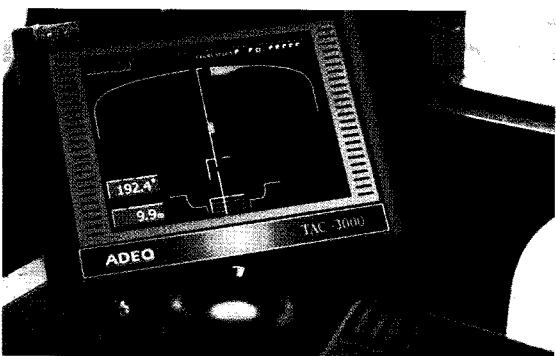
[사진 7] 타워크레인 충돌방지 시스템

다음은 건설현장에서 많이 사용되는 타워크레인 안전관리 활동 사례이다. 타워크레인의 재해유형 중 타워크레인 상호간 충돌로 대형사고가 발생되는 경우가 있는데, 당 현장에서는 타워크레인 충돌방지 씨스템을 운용하였다. 이 씨스템은 타워크레인 지브에 센서를 부착하여 운전석에서 모니터링을 하면서 상호 타워크레인의 작업중 서로의 충돌을 방지하는 씨스템이다. 초당 10번의 신호와 모니터를 통하여 타워크레인 상호간의 충돌경고 및 위험상태에 이를 때 자동적으로 비상정지 장치 기능을 두어 안전에 만전을 기하였다. 이런 모습에서 안전관리자 및 관리감독자의 안전의식을 느낄 수 있었다.

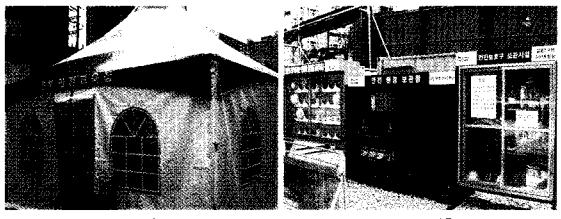
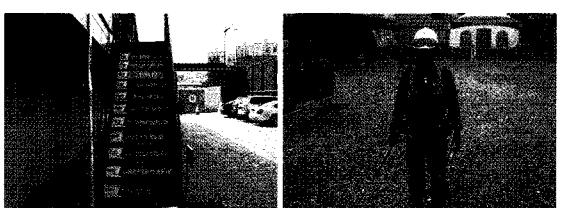
[사진 8] 다양한 안전관리 활동 사례

[사진 8]은 다양한 안전관리 활동 사례로 이 현장은 무엇보다 안전관리자의 노력으로 정리정돈이 무척이나 잘된 현장이다.

5분교육장

안전관련 보관함 설치

건설안전 11대수칙

안전감시단의 운용

정리정돈이 잘된 현장은 안전 및 품질이 우수한 현장인 것은 경험이 조금만 있더라도 알 수 있듯이 최우선적으로 현장내 정리정돈을 실천하여 안전 및 품질에 만전을 기하였다. 또한 근로자가 자주 사용하는 안전 장비 및 도구를 출입구 옆에 안전관리 보관함을 별도로 설치하여 전시가 아닌 근로자가 수시로 필요한 것을 스스로 사용하도록 하였으며, 안전감시단의 활동으로 현장에서는 안전관리가 과할 정도로 사전에 위험요소를 발견, 제거하므로 근로자에게는 안전하고 쾌적한 작업공간을 제공하였고, 관리감독자는 안전활동을 생활화 하는 모습을 볼 수 있었다.
