# 바람에 의한 교량의 사고와 대처 방안

(Bridge Accidents due to Wind and Countermeasures)

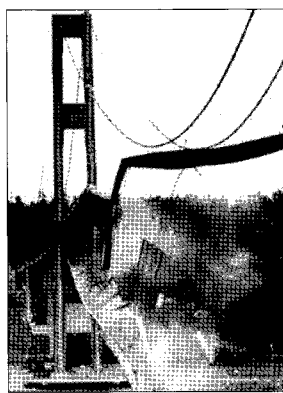
[그림 1] Tacoma Narrows교의 붕괴

1940년 11월 7일 당시 George Washington교와 Golden Gate교에 이어 세계 3위의 장경간(854m) 현수교로 위용을 자랑하던 Tacoma Narrows 교량이 925 kgf/m(약 53m/s)의 풍하중에도 견딜 수 있도록 설계되었음에도 불구하고 풍속 19m/s의 바람에 의하여 심한 비틀림 진동이 발생하기 시작하여 마침내 붕괴에 이르렀다. (그림 1 참조)

비틀림 1자유도 플러터는 비교적 변장비가 큰 단면에서 많이 발생하며 Tacoma Narrows 교량 붕괴의 직접적인 원인으로 알려져 있다. 비틀림 플러터는 Scruton 수  $(2m\delta/\rho D)^2$ ,  $2I\delta/\rho D^4$ , 여기서  $m$ : 질량,  $I$ : 극관성모멘트,  $\delta$ : 구조감쇠,  $\rho$ : 공기밀도,  $D$ : 대표길이)에 민감하다. 비틀림 플러터를 효과적으로 제진하기 위해서는 단면의 단부를 유선형으로 하거나 Fairing과 같은 공기역학적 제진장치를 설치하여야 한다.

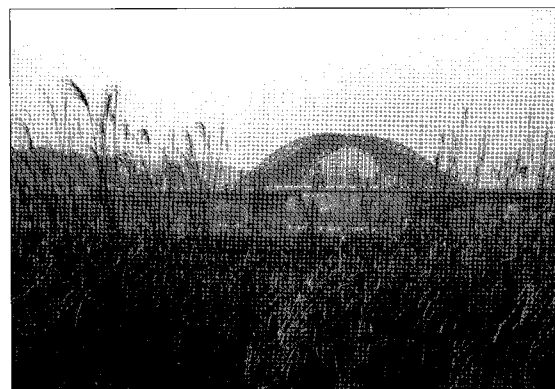
[그림 2] 수직재를 보강한 방화대교

년 미국의 Wheeling교의 붕괴사고 등 많은 기록이 있다. 국내의 경우에도 많은 피해 사고가 보고되고 있지만, 공개된 사례로는 아름다운 경관을 자랑하는 한강의 방화대교 수직재가 바람에 의하여 심한 진동현상을 일으켜 수평 보강재를 설치한 예가 대표적이라 하겠다. ([그림 2] 참조) 바람에 의한 피해 및 사고 사례는 다음의 [표 2.1]에 정리되어 있다.

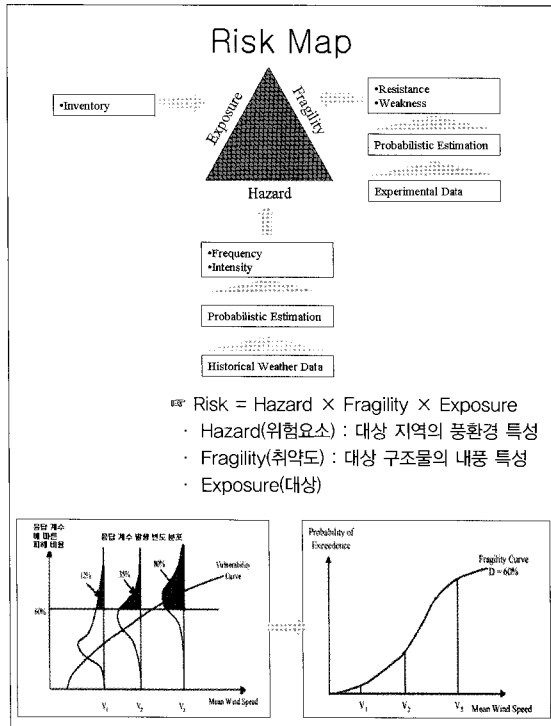
[그림 8] 내풍 재해 위험도 분석

태풍 등 바람에 의한 방재 시스템을 정량적으로 구축하기 위해서는 대상 구조물을 주요 부재 또는 공정별로 구분하여 대상 지역의 강풍 발생 위험 요소(Hazard)를 평가하고 내풍 특성에 의한 취약도(Fragility)를 계산하여 재해 위험도(Risk)를 산출해야 한다. 재해 위험도의

산출 방법을 다음의 [그림 8]과 같이 간단히 정리하였다.

정량적으로 평가된 내풍 재해 위험도에 따라 구축된 유지관리 방재 시스템은 시공 중에 계절별 공정 Phase의 배치 변화와 극한 풍속 및 응답 계수 확률 분포를 이용하여 피해 비용이나 파괴 정도에 따른 기준(피해도)을 설정함으로써 효율적인 공정관리에 활용이 가능하며 실시간 풍속 계측 및 내풍 취약도 분석을 통하여 안전한 공
