논문 22-2-15

## PL법 환경을 고려한 배전 케이블 종단부의 전기적 사고 연구

### A Study on Electrical Accident of Distributing Cable Termination Considering PL Law Environment

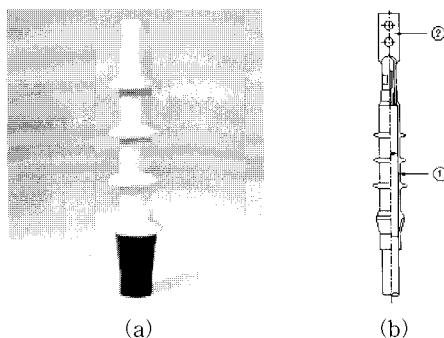
그림 1. 종단접속재 사진과 단면. (a) 사진, (b) 단면(① : 절연하우징, ② : 터미널 러그).

Fig. 1. Termination kit and terminal cross-section. (a) Photograph, (b) Terminal cross-section. (① : Insulating housing, ② : Terminal lug).

그림 1은 본 연구에 사용된 6.6 kV 케이블용 조립형 종단접속재와 조립이 완성된 종단부 단면을 나타낸다.

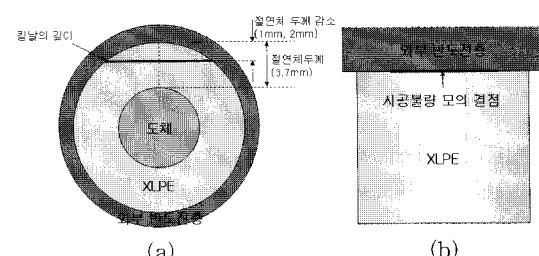
그림 2. 두께 감소. (a) 단면, (b) 위측.

Fig. 2. Thickness decrease. (a) Cross-section, (b) Top view.

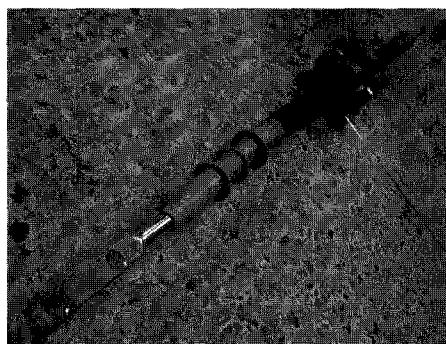
그림 3. 케이블 종단부 내전압 시험 시료.  
Fig. 3. Specimen for withstand test of cable terminal.

케이블의 전체길이는 교류(이하 AC) 전압 시험은 80 cm, 충격과(이하 IMP) 전압 시험용은 100 cm이고 케이블 양단에 결점 처리하여 종단재를 이용하여 종단처리하였다. 그림 3에 결점을 가진 양쪽 종단 처리한 시료를 나타낸다.

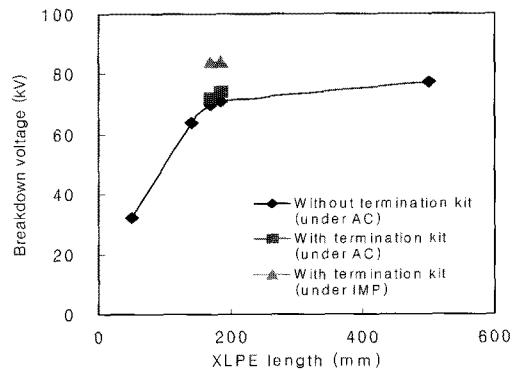
그림 4는 따른 XLPE의 길이에 따른 절연파괴 전압을 나타내고 그림 5는 탄화흔적을 나타낸다. 절연체의 길이가 길어짐에 따라 절연파괴 전압은 증가하다가 약 180 mm부터는 매우 완만하게 증가하는 경향을 나타내었다. 반도전층의 길이를 잘못 측정하여 박피하는 경우 XLPE의 길이가 감소하게 된다. 15 mm 감소한 종단접속재 시료를 제작하여

그림 4. 길이 감소에 따른 절연파괴 전압.  
Fig. 4. Breakdown voltage depend on length decrease.

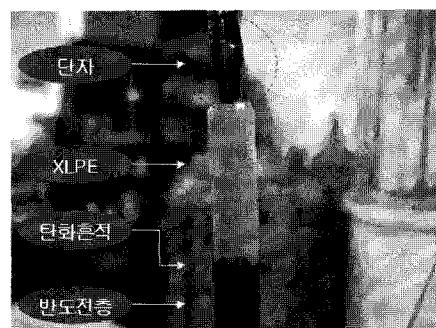
전압을 인가하였을 때 AC 전압 72 kV, IMP 전압 84 kV에서 각각 연면방전으로 절연파괴가 발생하였다. 이는 길이 감소가 없는 경우와 같은 전압값이다. AC 전압을 인가한 경우 하우징의 하부에 부분방전 때문에 발생한 탄화 흔적이 관찰되었으며 IMP 전압을 인가한 경우 하우징을 덮은 부분의 절연테이프가 손상된 것이 관찰되는 시료가 있었다.

그림 5. 탄화 흔적.  
Fig. 5. Aging trace.

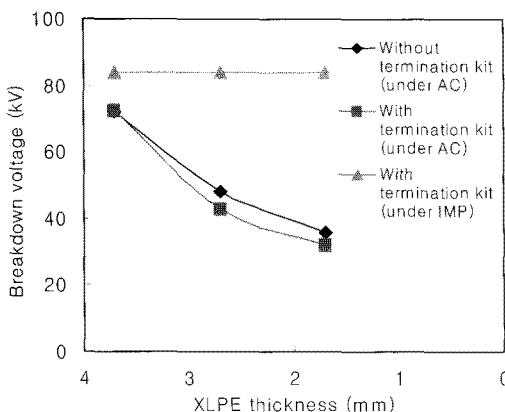
반도전층을 박피할 때 사용하는 칼에 의해 절연체가 손상되어 두께가 감소할 경우 1 mm 감소할 때 AC 전압에서는 평균 44 kV, 2 mm 감소할 경우에서는 평균 32 kV에서 절연체의 관통에 의해 절연파괴가 발생하였다. 절연체의 감소가 없는 경우 평균 72.5 kV AC 전압에서 연면방전으로 절연파괴가 발생하는 것을 비교하였을 때 절연파괴 전압의 감소가 매우 크게 나타나고 방전의 형태도 다른 것으로 관찰된다. IMP 전압을 인가한 경우 두께 감소의 영향 없이 공기 중 연면방전으로 절연파괴가 발생하였다.

그림 6. 두께 감소에 따른 절연파괴 전압.

Fig. 6. Breakdown voltage depend on thickness decrease.

그림 6은 두께 감소에 따른 AC와 IMP 전압 하에서 절연파괴 전압을 나타내고 그림 7에 두께 감소에 따른 절연파괴 위치와 홀의 형상을 나타낸다.

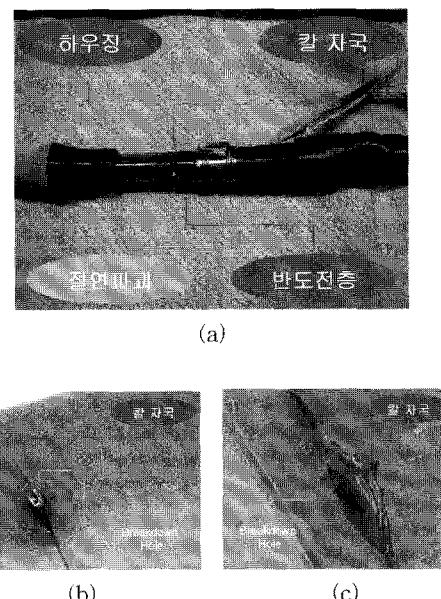
절연파괴 홀은 칼자국을 따라 타원 형태로 발생하였다. 결합이 없을 때 원의 형태를 나타내는 것과 비교했을 때 매우 큰 차이를 나타내는 특징이라 할 수 있다.

그림 7. 두께 감소에 따른 절연파괴 위치 및 형상. (a) 위치, (b) 1 mm 감소, (c) 2 mm 감소.

Fig. 7. Breakdown position and breakdown hole shape depend on thickness decrease. (a) Position, (b) 1 mm decrease, (c) 2 mm decrease.

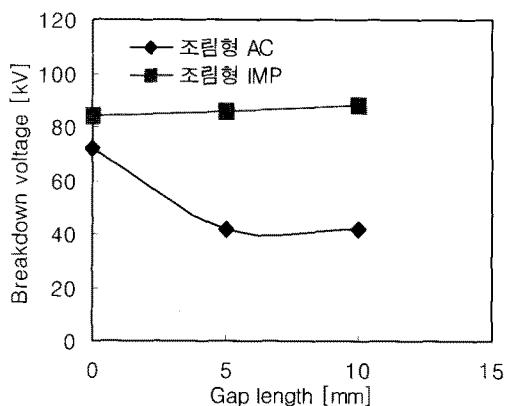
IMP 전압을 인가하였을 때는 하우징의 표면을 따라 공기 중으로 연면방전 형태로 절연파괴가 발생하였으며 절연파괴 전압은 틈이 없는 경우와 오차범위 안에서 유사하게 나타났다.

그림 8. 두께 감소에 따른 절연파괴 전압.

Fig. 8. Breakdown voltage depend on thickness decrease.

IMP 전압에서는 틈의 영향이 없음을 그림 8을 통해 알 수 있다. 그림 9에 틈 5 mm와 10 mm 일 때 절연파괴 구멍과 혼적을 나타낸다. 구멍은 둥근 형상이고 열화는 반도전층과 틈 사이에서 심하게 발생하였다.

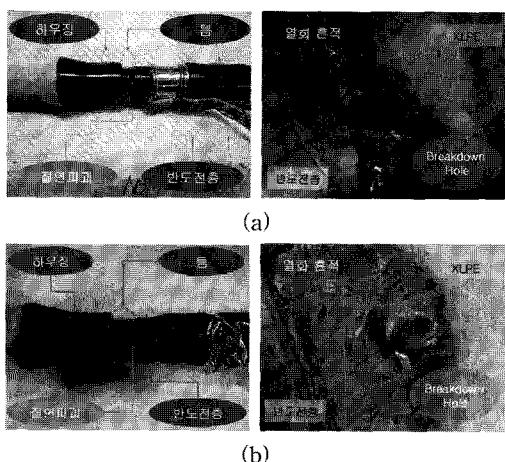
그림 9. 틈에 따른 절연파괴 위치 및 구멍의 형상.  
(a) 5 mm 틈, (b) 10 mm 틈.

Fig. 9. Breakdown position and breakdown hole shape depend on gap. (a) 5 mm gap, (b) 10 mm gap.

5 mm 틈을 가진 시료에 교류전압을 인가한 경우에 시료는 틈 부분에서 부분방전이 급격히 발생하여 42 kV 전압에서 반도전층과 XLPE가 만나

는 지점에서 절연파괴가 발생하였다. 10 mm의 틈을 가진 시료도 42 kV 전압에서 절연파괴가 발생하였으며 절연파괴 구멍은 반도전층에서 약 1.5 mm 떨어진 지점에서 발생하였다. 따라서 틈이 발생하면 AC 전압을 인가한 경우에 부분방전에 의해 XLPE가 심하게 열화되어 탄화되고 절연파괴 전압이 매우 낮아 틈이 없는 경우보다 53 %의 낮은 절연내력을 가지게 된다.

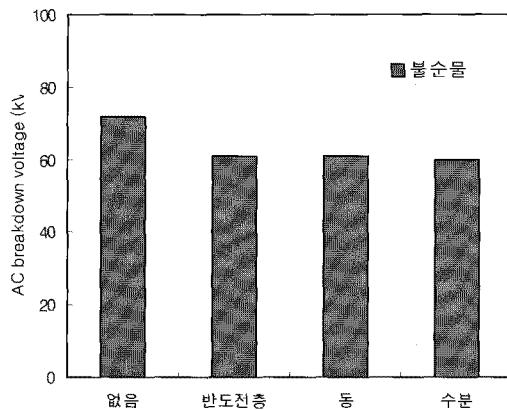
불순물이 절연 특성에 미치는 영향은 AC 전압 하에서 종단접속재가 없는 경우로 제한하여 고찰하였다. 그림 10에 보듯이 불순물은 시공공정에서 발생 가능한 것으로 불순물이 없는 경우 72 kV의 절연파괴 전압을 나타내고 불순물이 있는 경우 반도전층 61 kV, 동 61 kV, 수분 60 kV의 절연파괴

전압을 각각 나타내었다. 절연파괴는 반도전층에서 불순물을 따라 도체로 이어지는 경로로 발생하였다. 불순물이 존재하는 경우 약 15 %의 절연내력이 저하되는 것을 알 수 있다.

그림 10. 절연파괴 전압에 대한 불순물 영향.

Fig. 10. Breakdown voltage depend on impurity.
