# 영산강 치수관리의 향후 방향

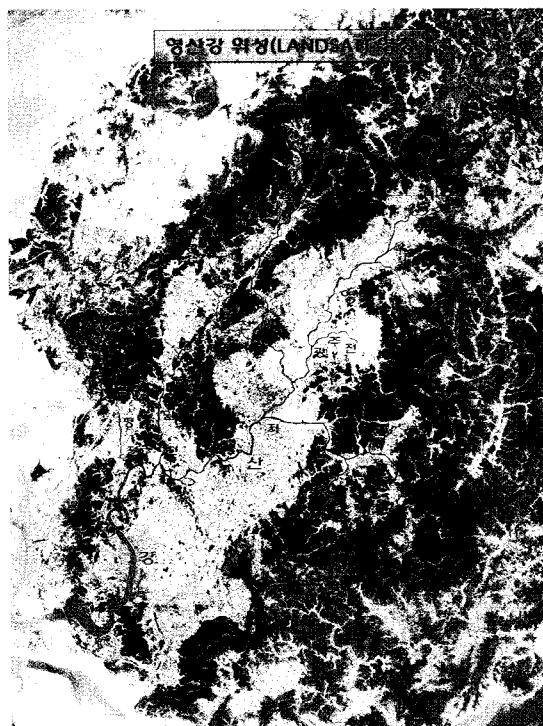
그림 1. 영산강유역 위성 영상

강유역의 위성 영상자료로 녹색은 산지 및 임야지역, 회색은 하천변 및 중·하류 지역의 평야지역과 도심지 등 지반고가 비교적 낮은 지역을 나타낸다. 특히, 유역의 중심부에 백색으로 표현되어 있는 지역은 광주광역시 지역을 표시하고 있으며 유역내에서 가장 도시화가 많이 진행된 지역이다.

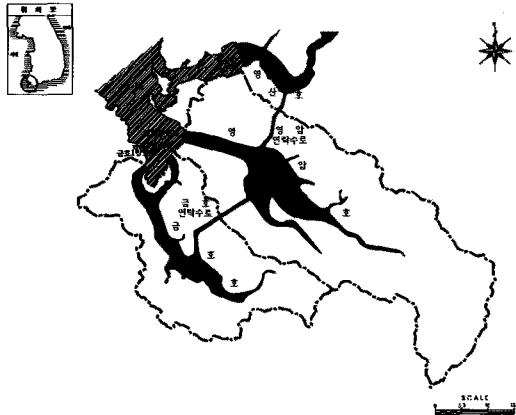
그림 2. 영산강 하류부 유역 현황

영산강유역 내의 주요 수리시설물로는 “영산강유역 농업종합개발사업”의 일환으로 농업용수 공급을 목적으로 ’70년대 중반에 건설된 장성호, 나주호, 담양호, 광주호 4개소가 위치하고 있다. 이들 저수지들은 농업용 저수지임에도 불구하고 제당높이와 저수용량 기준으로 장성, 나주, 담양댐은 대규모댐, 광주댐은 중규모댐에 해당하는 규모로 각 저수지의 유효 저수용량을 합하면 약 2억5천만 $m^3$ 에 이른다. 또한 영산강 하류부에는 ’82년에 완공된 하구둑이 위치하고, 담수호인 영산호 조성을 통해 나주평야를 위시한 전남 곡창지대의 농업용수 공급과 조수차단에 의한 홍수위 저감을 목적으로 하고 있다. 또한 영산호는 연락수로를 통하여 영암호(저수용량 244백만 $m^3$ )와 금호호(저수용량 133백만 $m^3$ )에 남는 물을 공급한 후 바로 방류하기 때문에 수자원이용의 효율을 높이고 있다(농업기반공사, 2002). 그림 2는 이수적으로 상호 연결된 영산호, 영암호, 금호호의 현황이다.

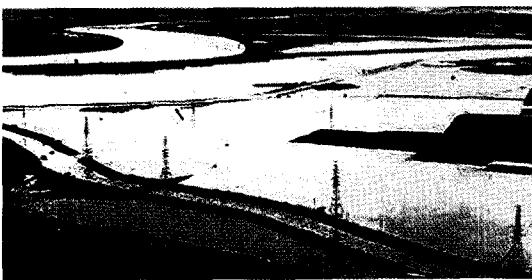
(a) 나주시 만봉천 유역

(b) 나주평야

그림 3. 태풍 매기(’04.8.18~19) 내습시 농경지 침수 현황

영산강유역의 수해 발생원인은 주로 6월에서 9월 사이에 발생하는 집중호우와 태풍에 기인한 것이고, 영산강유역의 수문지형학적 특성상 영산강 유역의 홍수량이 집중되는 유역 중·하류부 지역, 즉 광주광역시와 나주시 지역이 주 피해지역을 이루고 있다. 그림 3은 ’04년 8.18~19 태풍 매기(MEGI) 내습시, 나주시 관내의 농경지 침수현황이다.

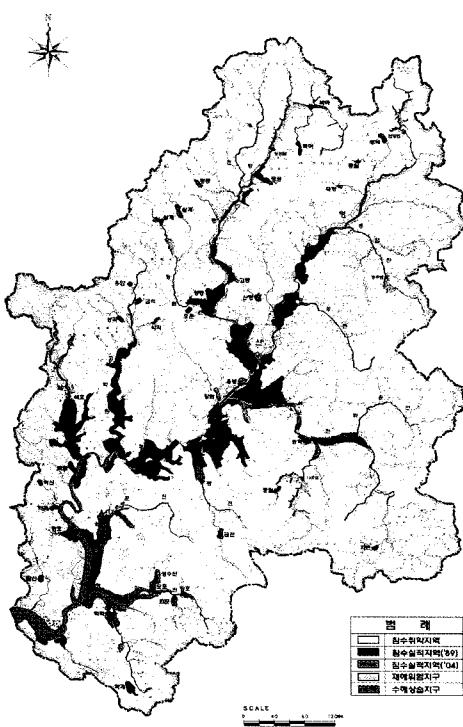
그림 4. 영산강유역의 홍수취약지역

현황 자료를 토대로 분석된 영산강유역의 피해액은 전국 평균 5.9 백만원/km<sup>2</sup>보다 1.4배 정도 높은 5.9 백만원/km<sup>2</sup>으로 나타났다(국토해양부, 2005). 가장 극심한 피해가 발생한 '89년 7월 25일~27일의 홍수로 인하여 유역내 약 14,600ha가 침수되었고, 특히 나주지역은 영산강 본류 삼영제가 붕괴되어 나주시 일원에 대규모 피해가 발생하였다. 이 다음으로 큰 홍수피해가 발생한 '04년 8월 18일~19일 홍수에서는 유역내 9,700여 ha가 침수되었으며 지석천 유역, 나주시 일원, 영산강 하류부에 위치한 영암천 유역 일원에 대규모 피해가 발생하였다. 주요 홍수시 침수 원인은 영산강 본류의 수위상승으로 인한 지천의 수위상승 및 제내지 내수배제 불량, 일부구간의 제방월류 및 제방파괴에 기인하고 있다. 특히, 영산강 하류부에서는 하구둑 외측 조위 상승으로 배수문을 폐문함에 따라 영산호의 수위가 상승하고 이에 따라 인접 지천인 영암천과 학산천 유역의 외수위가 상승하여 농경지가 침수되는 피해가 발생하였다. 그림 4는 영

산강 유역의 주요 침수실적을 도시한 것으로, 대부분의 침수지역의 영산강 본류 및 인접 지천의 저지대에서 집중적으로 발생하고 있음을 알 수 있다. 따라서 이러한 현황에 적절하게 대응할 수 있는 치수관리계획이 필요하다.

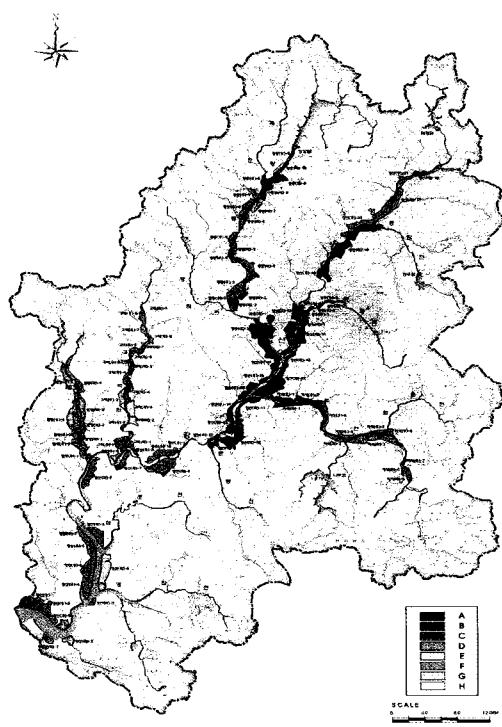
그림 5. 영산강유역 치수단위구역에 대한 PFD 분포

최근 빈번한 기상이변 현상에 따른 강우량 증가와 유역의 토지이용 변화로 인해 영산강유역의 홍수량이 증가하였으며, 영산호 배수갑문의 방류능력 부족과 외조위 상승으로 홍수의 원활한 배제가 어려워 하천 주변 저지대의 침수피해가 가중되고 있다. 더욱이 영산강유역에는 다른 유역과 달리 다목적댐 등 치수 관련 시설물이 없어 유역 저류기능이 매우 취약한 특성을 갖고 있다. 그림 5는 영산강유역의 치수단위구역(PFD)에 대한 홍수피해잠재능(洪水被害潛在能)(건설교통부, 2001) 산정결과로 총 101 개 구역중

구조물적 치수대책이 시급한 지역인 A, B등급 지역은 영산강 본류 나주시 구간, 영산강 본류 광주광역시 하도구간, 영산강 본류 담양읍구간, 지석천 하류부와 남평읍구간, 황룡강 하류부와 장성읍 구간, 그리고 광주천 하류부 등 총 27 개 구역인 것으로 분석되었다(국토해양부, 2005).

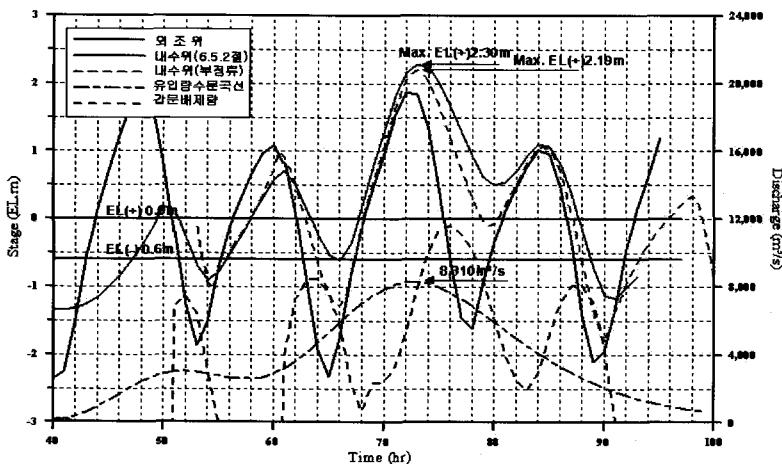
그림 6. 외조위와 흥수량 변화에 따른 영산호 내수위분석 결과

서해안의 외조위(外潮位) 상승은 하구둑 내측 영산호의 수위 상승에 직접적인 영향을 미치는데, 특히 목포항의 조석체계는 영산강하구둑이 완공된 후 상당한 변화가 있었으며, 영암 및 금호방조제가 완공되면서 조석체계가 변화되어 조차의 증폭을 가져왔다. 영산강 하구둑 설계 당시의 대조평균만조위(大潮平均滿潮位)는 EL. 1.39m였으나, 최근 조사결과는 대조평균만조위가 EL. 1.89m로 약 50cm가 상승하였는데 이로 인해 영산호의 내수위도 크게 상승하였다(그림 6 참조). 또한 강우량의 증가와 유역개발로 인해 흥수량은 전반적으로 증가하고 있는 추세이다. 특히 영산강 유역의 경우, 영산강하구둑 기준으로 하천정비기본계획(건설교통부, 1998)시 계획홍수량은  $6,720\text{m}^3/\text{s}$ 이나, 유역종합치수계획에서는  $8,310\text{m}^3/\text{s}$ 로 나타나고 있다(국토해양부, 2005). 즉, 외조위조건이 상승하고 흥수량이 증가하였기 때문에 영산강의 흥수위는 상승할 수 밖에 없으며, 이에 적절한 통수능 확보계획의 수립이 필요한 실정이다.

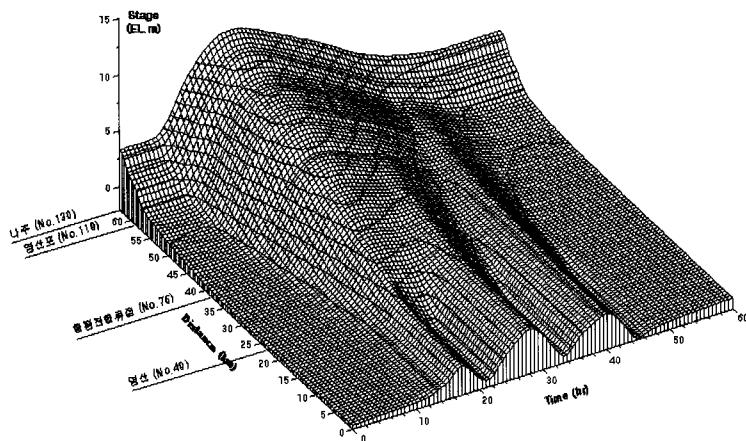
그림 7. 홍수시 배수갑문 운영에 따른 영산강 하류부 수위변화

그림 7은 홍수시 영산강 하류 하도구간의 시간에 따른 홍수위도(洪水位圖)이다. 상류단 경계인 나주수위표 지점에는 계획빈도 홍수량이 유입되고, 하류단 경계에는 조위변화에 따른 수위수문곡선을 부여하여 1차원 부정류(不定流) 해석을 실시하여 하구둑 배수갑문조작에 따른 영산강 하류부의 매 시간별 수위변화를 나타낸 것이다. 나주수위표 지점의 시간별 수위변화는 하구둑의 영향은 거의 없이 상류 유입량에 의해 주지배를 받아 단일첨두(單一尖頭)를 갖는 파형을 나타내고 있는 반면, 영산포수위표 하류부 하도구간에서는 배수갑문 조작의 영향을 받아 이에 따른 내수위 변화 파형이 나타나고 있음을 확인할 수 있다. 즉, 하구둑 배수갑문의 조작에 따라 발생되는 배수영향(backwater effect)이 영산포수위표 지점까지 나타나고 있음을 확인할 수 있다. 이것은 영산강 하구둑 배수갑문 조작에 의해 결정되어지는 하구지점의 기점수위가 변동하게 되면 그 영향이 상류 58km에 위치한 영산포수위표까지 영향을 미치게 됨을 의미한다. 즉, 영산호의 내수위를 계획홍수위 이내로 적절히 제어하지 못하면, 영산강 중류까지 그 악영향이 전파됨을 의미한다. 따라서 영산호의 내수위를 계획홍수위 이내로 조절하기 위하여, 하구둑 배수갑문의 확장, 영암호와 금호호의 저류공간 활용과 같은 홍수조절계획을 적극적으로 도입할 필요성이 있다.

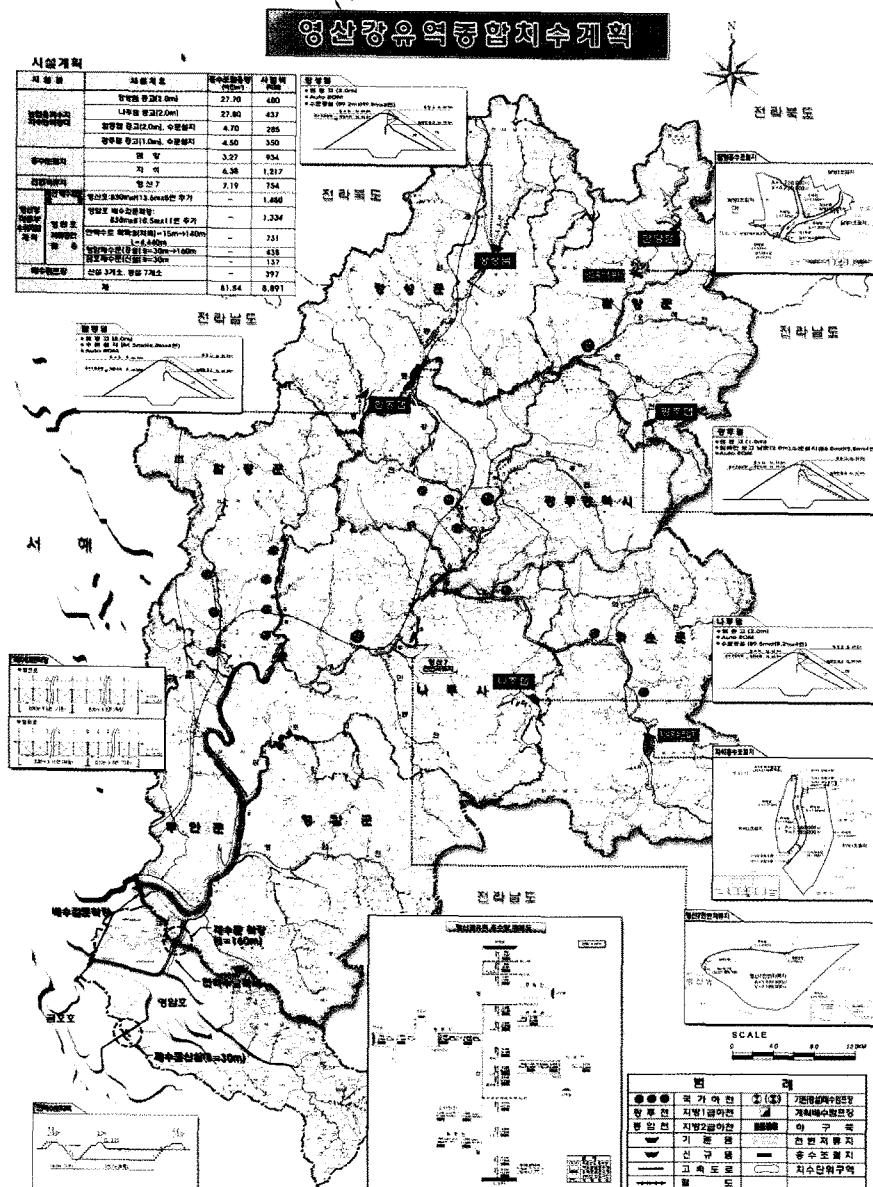
그림 8. 영산강 유역종합치수계획 개념도

홍수조절용량을 확보할 수 있을 것으로 예상된다(표 2 참조). 그리고 치수계획 사업이 완료된 후 하도와 유역의 홍수분담량을 살펴보면 나주수위표를 기준으로는 홍수량의 81%를 하도가 분담하고 19%를 유역이 분담할 수 있게 되어, 과거 하도위주의 치수계획에서 유역의 저류능력을 약 20% 확보하는 계획이 되게 된다. 이들 각 시설계획물의 위치와 사업내용을 표시한 종합치수계획도는 그림 8에 도시되어 있다.
