수해의 추세와 수방시설

정 창 삼
 인덕대학 토목환경설계
 csjeong@mail.induk.ac.kr

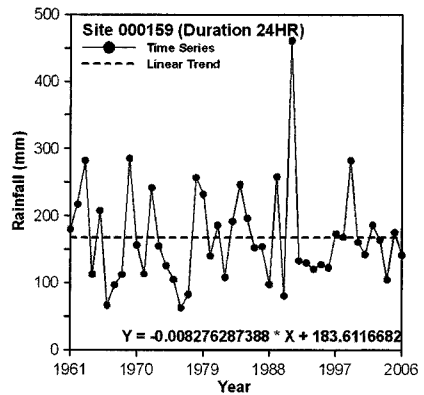
그림 4. 부산지역 지속시간 1시간, 24시간 최고 강우량에 대한 경향성 분석결과 (T-test, 기상청 강우자료 활용)

위와 같은 부산시는 최근 들어 기록적인 강우가 발생하였음에도 불구하고 2008년 발생한 강우 사상의 경우 지역이 국한되고 지속시간도 1시간 정도에 기록적으로는 최근 들어 집중호우에 의한 큰 수해를 경험하지는 못하였다. 하지만 최근 부산시 지역에 대한 경향성 분석(1961~2006)을 통해 지속시간 1시간 최고 강우량의 경우 거의 일정한 24시간 지속시간 최고 강우량에 비해 꾸준히 증가하여 왔음을 알 수 있다.

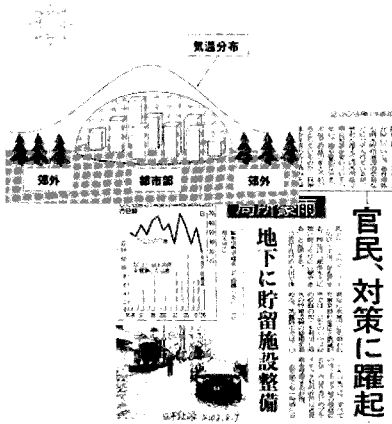
그림 5. 열섬효과에 의한 도쿄 인근 도심지역 집중호우 (일본, 2008)

주변 국가인 일본에서도 최근 들어 역사적인 국지 호우 사상이 발생하였는데, 그림 5에서 보는 바와 같이 열섬효과(heat island)로 인해 일본 아이치현 오카자키(愛知 岡崎)에서 시간당 146.5mm의 기록적인 강우(2008년 8월 29일)가 발생한 바 있다. 태풍이나 장마가 아닌 열섬 효과에 의해 기록적인 폭우가 8월 하순에 느닷없이 내린 사례와 수도인 도쿄인근에서 발생했다는 점이 매우 큰 재해를 유발할 수 있음을 상기시키는 사례라 할 수 있다. 우리나라의 도심지역에서도 이러한 기록적 강우가 발생할 수 있음을 주의하여야할 것으로 판단된다. 특히 부산에서는 2008년과, 2009년 연속으로 100mm/hr 이상의 강우강도가 발생하는 사례가 재현되고 있어 반드시 대비가 필요하다. 특히 일본의 사례에서 볼 수 있듯이 열섬효과는 도심에서의 강우강도를 끌어올리는 주된 원인이 될 수 있으며, 순간적으로 강우강도를 증가시켜 도달시간이 짧은 도심의 내수침수를 발생시키는 주된 원인이 되고 있음이 분명하다.

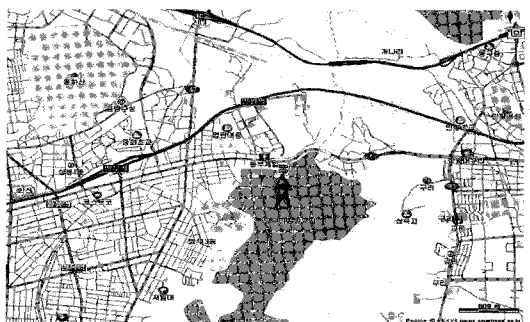
그림 7. 중랑구 망우산의 저류조 설치 사례

거리의 침수를 경감시키기 위해 침수의 원인이 되는 망우산 계곡물을 저류시키기 위해 87.5억원의 예산으로 망우산 빗물저류조를 설치하여 일대 내수 침수를 경감시킨 바 있으며, 설치 후 이 일대의 침수사태가 1건도 발생하지 않아 그 효과를 확인할 수 있다.
