SM490A와 SS400 대기부식 시편의 피로 특성 평가

Fatigue of SS490A and SS400 Corroded Specimens

Abstract For structural design and diagnosis, quantitative relationship between corrosive degradation and variation of mechanical properties such as tensile strength and fatigue strength is needed. But it is difficult to find experimental data associated with corrosive degradation of structural structures in the literature. In this study, first of all I established the atmospheric corrosion test procedure. And using specimens of SM490A and SS400 on the atmospheric corrosion test bed, I carried out tensile and fatigue tests at regular intervals. And we studied the effect of post-weld heat treatment on the tensile and fatigue behaviour. It is found fatigue strength decreases as the atmospheric corrosion period increases.

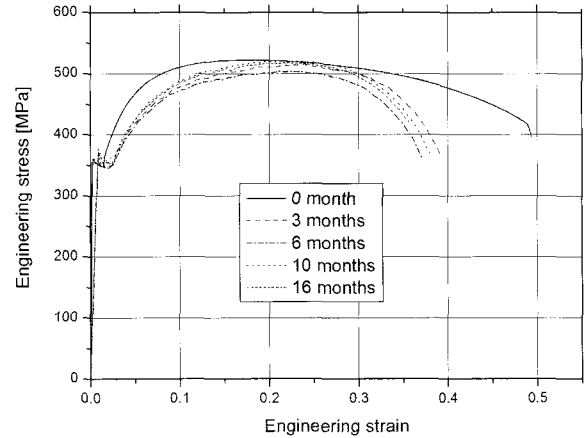
Fig. 12. Tensile curves of SM490A

Fig. 11과 12는 SS400과 SM490A 판형 인장시편에 (JIS Z 3121-1993, No. 1A) 대해 대기부식 시간을 달리하면서 0.1mm/minute의 속도에서 시험한 응력-변형률 곡선이다. 각 곡선은 3개의 시편에 대한 평균값을 구하여 도시한 것이다. 대기부식 시간 6개월까지는 항복강도와 인장강도가 낮아지다가 10, 16개월에서는 약간 증가하는 경향을 보인다. 이러한 현상에 대한 이유로는 소재가 대기부식에 약 10개월 정도 노출되면 부식에 의해 재료가 약간 경화되기 때문이라고 추론할 수 있다. 이를 확인하기 위해서는 인장시험과 함께 부식기간별로 시편의 경도 변화를 측정해 볼 필요가 있으나 본 연구에서는 이를 수행하지 못하였다. Table 3은 부식기간과 인장강도의 관계를 정리한 것이다.

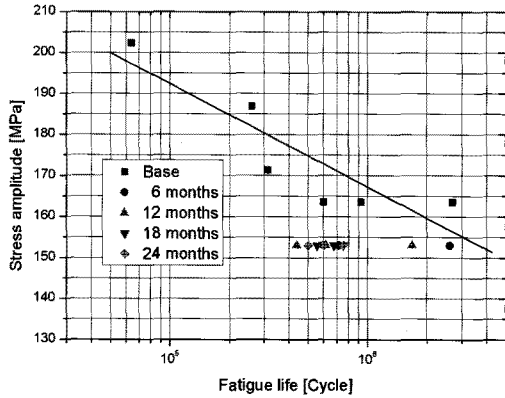
Fig. 13. Corrosion time vs. fatigue life of SM490A

앞에서 기술한 대기부식 시편을 채취하여 응력비 R=0.1, 주파수 15Hz에서 인장피로시험을 수행하였다. 피로시험의 응력진폭은 SM490A는 153MPa, SS400은 165MPa를 적용하였다. 일정하중에서 시편이 완전히 파단 될 때의 피로수명을 기준으로 하였다. Fig. 13은 SM490A의 대기부식 시편의 피로강도를 모재의 피로강도와 비교한 것이다. 6, 12, 18, 24개월 부식시편 모두 모재에 비하여 수명이 많이 줄어들었다. Fig. 14는 SS400에 대한 결과로서 모재에 비해 수명이 많이 짧아지지만 데이터의 산란 범위는 SM490A보다 작다. 3~24개월 대기부식시편의 피로강도는 모재에 비해 18~23MPa 정도 낮아지므로 구조물 설계 및 강도평가 시 부식에 의한 소재의 두께 변화뿐만 아니라 피로강도의 저하도 고려하여야 할 것으로 판단된다. 부식시편의 피로강도가 낮아지는 주된 원인은 부식으로 재료의 표면에 부식 피트가 발생되고 이 부위에 응력이 집중되기 때문이다. 동일한 대기부식 시간에 대한 3개 시편의 피로수명 데이터는 산란이 있으므로 평균하여 Table 4에 나타내었다. SS400의 경우 6개월과 12개월 대기부식 시편의 평균 피로수명은 거의 동일하고 나머지는 시간의 경과와 함께 감소함을 알 수 있다.

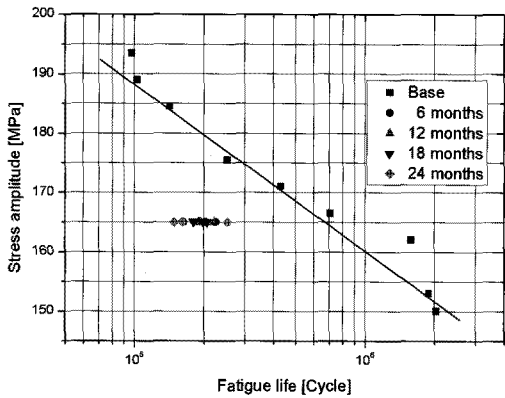
Fig. 14. Corrosion time vs. fatigue life of SS400

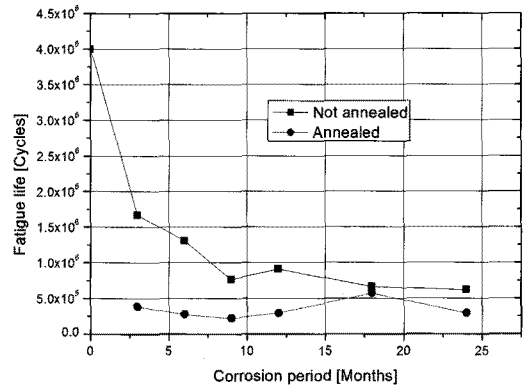
Fig. 15. The heat treatment effect to the fatigue life of SM490A

Fig. 15, 16은 각각 SM490A와 SS400에 대해 어닐링 열처리가 대기부식시편의 피로수명에 미치는 영향을 보여 준다. 열처리를 하지 않은 시편은 3개 시편에 대한 평균값이다. 열처리한 시편의 피로수명이 열처리 하지 않은 시편에 비해 많이 짧아짐을 알 수 있는데 이는 열처리를 하면 인장

강도가 낮아지고 피로에 대한 저항이 낮아지기 때문이다 [3]. 12개월 대기부식 시점에서 SS400의 경우 열처리를 한 시편의 수명이 하지 않은 시편에 비해 수명이 27% 짧고, SM490A의 경우 67% 짧다. 그러나 부식 기간별로 한 개씩 피로시험 한 결과이므로 피로시험 데이터의 산란을 고려한다면 향후 여러 개의 시편으로 피로시험을 하여 추가로 데이터를 확보할 필요가 있다고 판단된다.
