계측모니터링 시스템을 활용한 자정식 현수교의 구조성능 평가

Evaluation of Structural Performance of Self-anchored Suspension Bridge Using Bridge Health Monitoring System

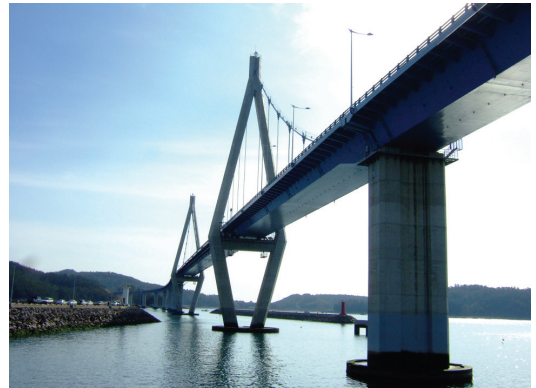
Fig. 2 Scene of tested bridge

형 상형교 형식의 보강형과 다이아몬드형 콘크리트 주탑의 상부구조 형식을 갖고 있다. 현수교 중앙경간은 250m이며, 교폭은 12.7m의 왕복 2차선 교량으로 DB24의 1등교 하중으로 설계된 교량이다. 본 과업의 대상교량의 전경은 Fig. 2와 같다.

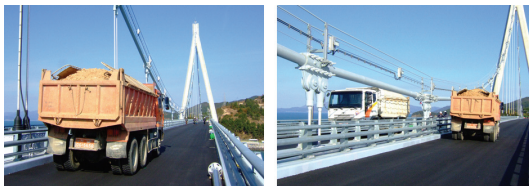
Fig. 6 Scene of field loading test

정적재하시험에서는 15톤 덤프트럭 2대를 재하차량으로 사용하여 총 67.6톤의 중량으로 설계하중에 최대한 근접하게 재하하였으며, 정적하중의 재하위치는 측경간 및 중앙경간의 최대 모멘트 및 최대 처짐 발생 위치를 고려하여 선정되었다. 또한, 교량의 횡방향 대칭거동을 검토하기 위하여 동일 재하위치에서 차선별 양측재하의 하중재하조건을 추가로 고려하였다. 현장 재하시험에서 정적하중 재하 위치도 및 방법은 Table 2와 같다.

동적재하시험에서는 주행 중 안전상의 문제와 계측시 발생가능한 잡음을 최소화하기 위하여 정적재하시험에서 사용되었던 15톤 만차 덤프트럭 한대를 사용하였다. 동적하중재하방법은 의사정적수준의 주행속도인 5km/h를 시작으로 10km/h 단위로 주행속도를 증가시켜가면서 동적하중을 재하하였다. 본 연구에서 수행한 현장재하시험 전경을 정리하면 Fig. 6과 같다.

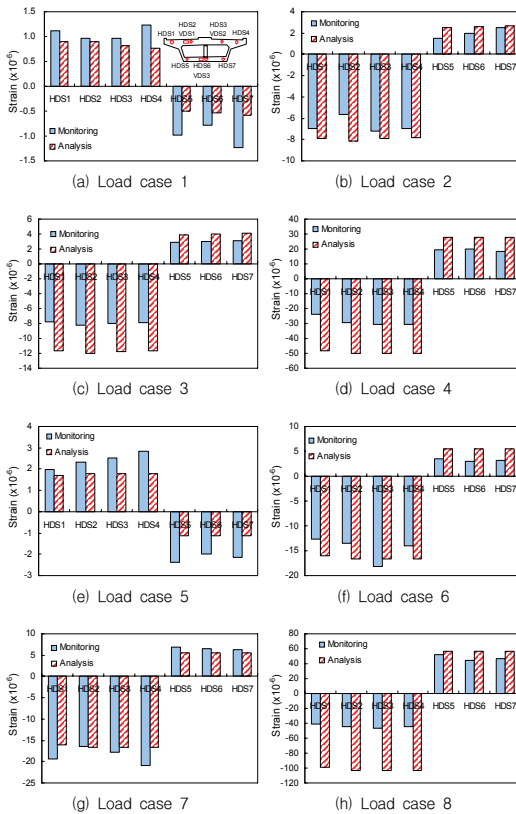
Fig. 8 Comparison of monitoring and analysis results for longitudinal strain in girder

각각의 정적 하중재하조건에 따른 주경간 중앙 단면 교축방향 변형률을 계측한 결과와 구조해석 결과를 비교하면 Fig. 8과 같다.

비교 결과 계측값과 해석값에서 압축-인장 변형률이 거동 경향이 동일한 것으로 나타났다. 또한, 차량이 교량의 측경간에 재하되어 중앙경간의 중앙부에서의

처짐이 상향으로 발생하는 경향도 동일하게 관찰되었다. 이로 인해 측경간 재하조건인 load case 1과 load case 5의 경우 상부 교축방향 변형률은 인장으로 나타났으며, 그 외의 하중조건에 경우에는 하향 처짐으로 인한 상부 교축방향 변형률이 압축으로 나타났다.

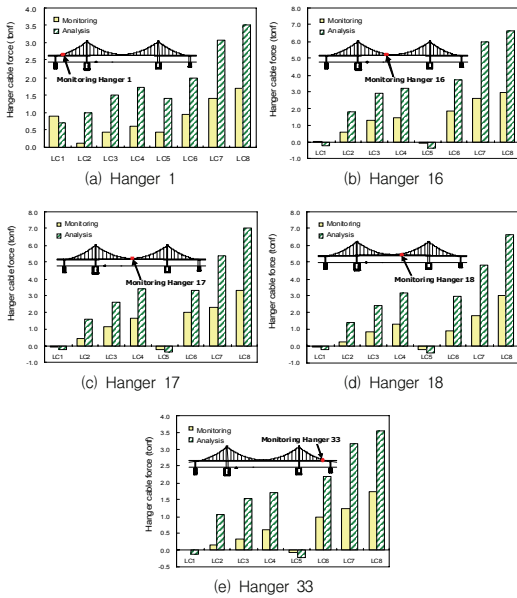
Fig. 10 Comparison of monitoring and analysis results for hanger cable force using the loadcell sensors

각각의 정적 하중재하조건에 따른 행어케이블 장력을 계측한 결과와 구조해석 결과를 비교하면 Fig. 10 및 Fig. 11과 같다. 다른 계측 항목과 마찬가지로 행어케이블의 장력도 계측결과와 해석결과를 비교한 결과, 장력 변화 경향이 동일한 것으로 분석되었다. 즉, 하중재하 조건에 따라서 행어케이블에 하중이 부가되는 위치에서는 장력 증가량의 차이는 다소 있지만 계측값에서도 장력이 증가하는 경향이 관찰되었다. 이러한 결과는 대상교량이 설계시 고려된 구조계를 적절하게 형성하고 있다는 것을 입증하는 결과라고 판단된다. 또한, 계측값과 해석값에서 획득한 행어케이블의 장력의 절대값으로 비교해보면, 계측결과가 해석값의 약 30% 정도에 해당하는 수준으로 나타났다. 이러한 결과도 주탑 경사와 보강형 변형을 비교결과와 마찬가지로 설계값보다 대상 교량이 우수한 강성을 확보한 것에서 기인하는 것으로 사료된다.

한편, 행어케이블의 장력을 본 연구에서는 정착단 하중계와 행어케이블 가속도계를 이용하여 각각 2가지 방법으로 계측하였으며, 계측결과와 해석결과를 비교분석해본 결과 케이블 가속도계를 이용한 간접법을 적용해도 장력을 신뢰성 있게 산정할 수 있음을 추가적으로 확인하였다.

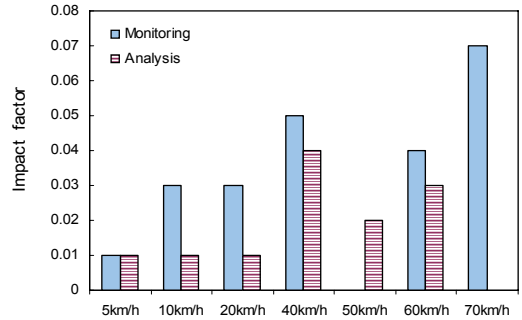
Fig. 13 Comparison of monitoring and analysis results for impact factor

동적재하시험은 의사정적속도 5km/h를 포함한 최고 주행속도인 70km/h까지 주행시의 측정된 동적처짐이력과 정적처짐을 비교하여 동적증가율을 산정하였다. 동적처짐이력곡선을 통해 산정된 동적 최대처짐과 정적처짐을 비교하면 Table 3과 같고, 이때 비교대상인 정적 최대처짐은 차량 주행방향과 동일한 위치에 편측재하된 load case 4에서의 중앙부 처짐값이다. 정적처짐 계측값과 해석처짐값을 비교한 바와 유사하게 동적처짐 계측값도 동적처짐 해석값의 약 30% 정도 수준으로 평가되었으며, 일반적으로 최대 충격계수를 유발하는 40~50km/h의 속도에서 해석과 계측에서 모두 가장 큰 충격계수가 발생하는 것으로 나타났다(연세대학교, 2004). 한편, Fig. 13에서 주행속도

70km/h에서 높은 충격이 발생한 계측결과는 충격계수가 교량의 노면상태와 주행상태 등에 따라 많은 영향을 받는 것을 고려했을 때 주행 외에 기타 외부적인 요인에 의한 것으로 판단되며, 전체적인 동적재하시험 결과와 해석결과의 경향은 매우 유사하다고 평가할 수 있다.
