수력발전기 On-line 부분방전 측정 시스템을 이용한 절연상태 진단의 신뢰성 향상

논문
58P-4-19

Reliability Improvement of Insulation Diagnosis Using the Hydro-Generator On-Line Partial Discharge Monitoring System

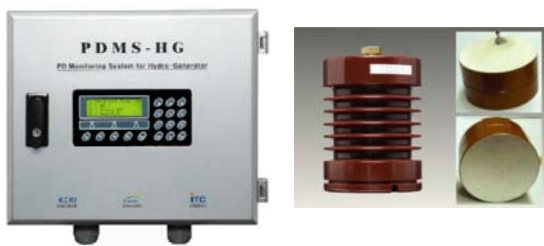
그림 2 PDMS-HG와 Ceramic Coupler
Fig. 2 PDMS-HG & Ceramic Coupler

충주댐 수력발전기에 설치한 수력발전기 On-line 부분방전 측정 시스템은 최말단의 각 상별 2개의 접촉식 부분방전 측정용 센서인 Ceramic Coupler와 On-line으로 부분방전 신호를 측정하는 PDMS-HG(Partial Discharge Monitoring System for Hydro Generator), 그리고, 이를 원격에서 분석 감시 진단할 수 있는 Remote Monitoring System으로 구성하였다. 그림 1은 시스템의 전체 구성도이며, 그림 2는 On-line 부분방전 측정 시스템인 PDMS-HG와 접촉식 부분방전 측정용 센서인 Ceramic Coupler를 나타내고 있다.

충주댐 수력발전기에 설치된 부분방전 센서는 13 [kV]급 부분방전 측정용 센서로 110 [pF]의 C값을 가지며, 내부는 세라믹 소재로 구성되어 있으며, 외부 재질은 Epoxy Mica로 그림 2에서와 같이 애자형태로 제작되어져 있다. 표 1은 부분방전 측정용 센서인 Ceramic Coupler의 사양이다[7].

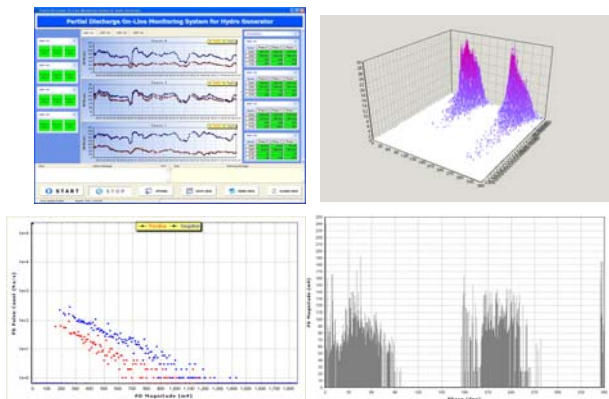
그림 4 절연진단 프로그램 화면
Fig. 4 Display of Insulation Diagnosis Program

중압의 Remote Monitoring System의 절연진단 프로그램은 부분방전 측정 시스템으로부터 실시간으로 측정된 수력발전기의 각 상별 권선에서 발생하는 부분방전 신호를 Database로 저장하고, 부분방전 진단인자의 변화추이(trend)를 분석하여, 수력발전기 권선의 절연상태를 감시한다. 절연진단 프로그램은 수력발전기 권선의 각 상별 최대 부분방전값(MPM), 부분방전 발생에너지(POE)를 표시하고, 부분방전 신호의 2차원 및 3차원 분석 그래프 및 Trend 그래프를 도식하여 사용자에게 분석의 편의를 제공하며, Differential 기법을 통하여 외부잡음과 부분방전 신호를 1차로 구분하고, 잡음 특성분석을 통한 2차 외부잡음 제거 알고리즘을 통하여 신뢰성 있는 부분방전 신호 Data를 제공한다. 그림 4는 절연진단 프로그램의 주화면 및 분석용 화면들을 나타내고 있다. 주 화면은 각 수력발전기별 전체 상태, 최근 진단인자 및 Trend를 볼 수 있으며, 이외에 위상 대 최대 부분방전 신호의 그래프와 측정된 부분방전 신호의 2, 3차원 그래프를 볼 수 있도록 구성하였다.

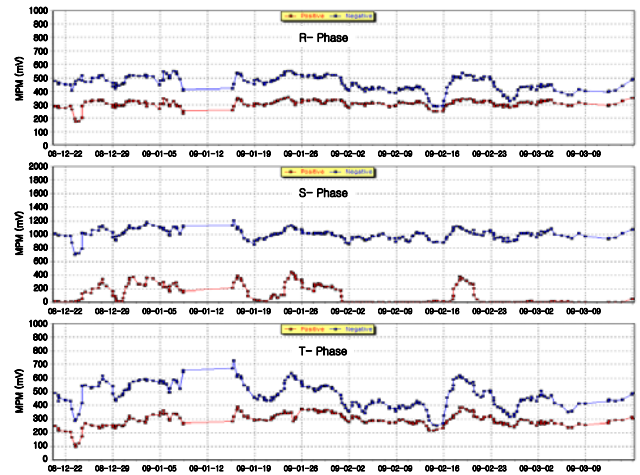
그림 7 최대 부분방전 크기의 변화추이 (2호기)
Fig. 7 Max PD Magnitude Trend (#2 Generator)

이상과 같은 방법으로 부분방전 신호를 취득하여 절연진단 인자를 추출하고 변화추이를 분석하였다. 그림 7은 충주댐 수력발전기 2호기의 최대 부분방전 크기의 변화추이 그래프이다. 그림 7에서 보면 R상과 T상은 크기 및 변화추이가 심하지 않아 정상적인 것으로 판단할 수 있으며, S상은 정(+)극성 부분방전 신호와 부(-)극성 부분방전 신호의 크기 차이가 매우 심하게 나면서 부극성 부분방전 신호가 다른 상에 비하여 매우 크게 나타나고 있고, 전체적인 변화추이는 일정하게 나타나고 있다. 따라서 S상은 향후 지속적인 변화추이를 관찰할 필요가 있다고 판단된다.

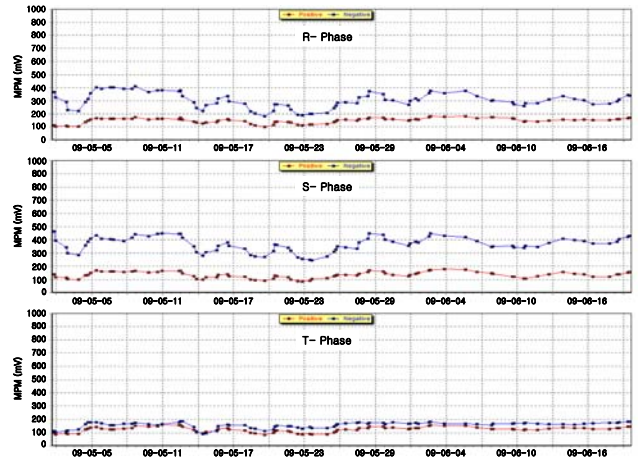
그림 11 최대 부분방전 크기 변화추이 (3호기)
Fig. 11 Max PD Magnitude Trend (#3 Generator)

이와 같은 방법으로 외부잡음을 제거하고, 추출된 부분방전 신호에서 절연진단 인자를 계산하여 변화추이를 관찰하였다. 그림 11은 충주댐 수력발전기 3호기의 최대 부분방전 크기의 변화추이 그래프이다. 그림 11에서 보면 R, S, T상 모두 크기 및 변화추이가 심하지 않아 정상적인 것으로 판단할 수 있다. 만약, 외부잡음을 효과적으로 제거하지 못하였을 경우에는 그림 11과 같은 변화추이를 도출하기는 매우 어려울 것이다.
