전기다리미의 발화원인 판정에 관한 현상학적 고찰

A Phenomenological Review on the Decision on the Cause of Ignition of Electric Iron

This study set three kinds of situation and observed the various states such as carbonization by experimenting damages by fire of electric iron.

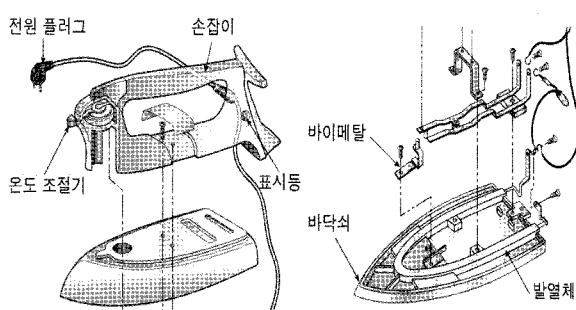
<그림 1> 전기다리미의 구조[7]

<그림 1>은 전기다리미의 대표적인 구조를 나타내고 있다. 전기다리미의 외부 작동은 전원플러그를 콘센트에 연결한 후 온도조절용 회전식 스위치를 돌리면 내부에 팽창계수가 다른 금속을 서로 붙여서 제작된 바이메탈의 접점이 <그림 2(a)>의 켜짐에서 <그림 2(b)>와 같이 꺼짐으로 되었다가, 적정 온도 이상이 상승하면 어느 한쪽으로 휘어지게 되어 꺼짐과 켜짐을 반복하게 된다. 또한 <그림 3>과 같이 발열판에 온도퓨즈가 설치되어 있어서 규정값 이상의 온도상승시 용단되어 다리미가 과열되는 것을 방지하도록 되어있다.

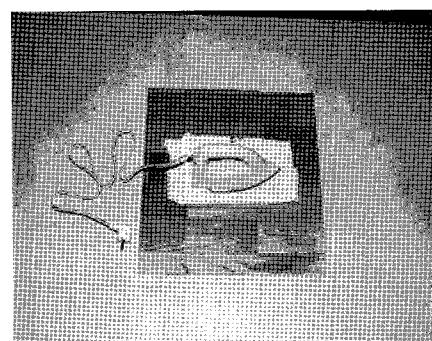
(a) 실험전의 상태

외부적인 요인에 의해 탄화된 상태를 확인하기 위하여 <그림 7(a)>와 같이 전원을 접속하지 않은 상태에서 <그림 7(b)>와 같이 가연물(두루마리 휴지)을 접촉시키면 <그림 7(c)>와 같이 착화되어 <그림 7(d)>와 같이 가연물이 완전 소훼 될 때까지 관찰하였다.

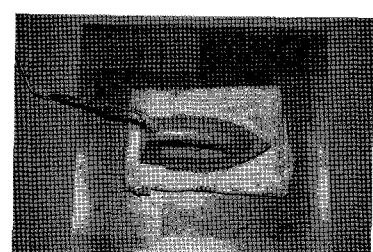
(a) 다리미의 전원인가 후 고온상태

내부적인 요인에 의한 탄화상을 확인하기 위하여 <그림 8(a)>와 같이 전원을 인가한 후 온도조절 달이 얼을 고온으로 고정하여 1시간동안 방치하여 관찰하였다. 그러나 면셔츠와 장판재에 착화되지 않고 일정 온도를 유지하고 있었으며, <그림 8(b)>와 같이 면셔츠만 약간 탄화된 상태를 확인하였다.

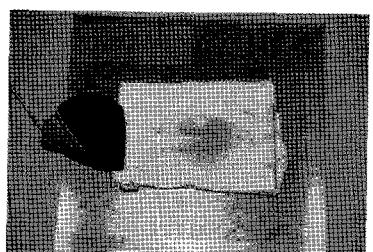
(b) 1시간경과 후 면셔츠의 탄화상태
<그림 8> B조건의 실험 결과

B조건의 실험결과 온도조절ダイ얼이 고온위치에서 바이메탈 접점이 지속적으로 커짐과 켜짐을 반복하면서 일정 온도 범위를 제어함으로써 발열판에 접촉된 면셔츠가 착화 온도까지 상승하지 못하였고, 1시간을 방치하여 발열판이 250°C 이상 축열 된다면 발열판에 부착된 온도 퓨즈의 접점이 단선되어 전원이 차단되므로 전기 다리미를 사용 도중 단순히 방치 상태에서는 착화 될 가능성이 희박한 것으로 확인되었다.

<그림 8(b)>와 같이 가연물이 발화되지 않는 현상은 다리미의 안전장치인 바이메탈과 퓨즈에 의한 온도제어로 인해 가연물이 최소발화에너지에 도달되지 못하

기 때문에 다리미에 전원을 인가한 상태라도 화재가 발생되지 않는다.

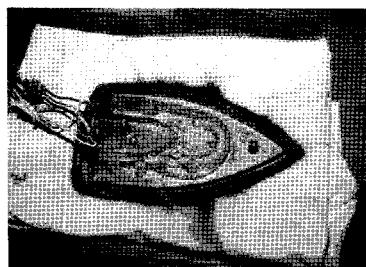
다리미 내부의 발열판에 연결되어있는 내부 바이메탈 스위치와 온도퓨즈를 제거한 후 전원을 인가하여 1분 25초 경과 후 <그림 9(a)>와 같이 연기가 발생됨을 관찰하였다. 좀 더 시간이 경과하자 <그림 9(b)>와 같이 발열판내 발열선이 주황색의 적열 상태로 과열하기 시작하였으며, 과열시작 후 4분 10초가 경과하자 <그림 9(c)>와 같이 면셔츠에 착화되었다. 화재현장과 같은 조건으로 다리미와 장판재를 완전 탄화시키기 위해 <그림 9(d)>와 같이 가연물을 공급한 후 완전 소훼가 될 때 까지 관찰하였다.

(a) 바이메탈 스위치와 온도퓨즈를 제거 후 전원을
인가하여 1분 25초 시간 경과

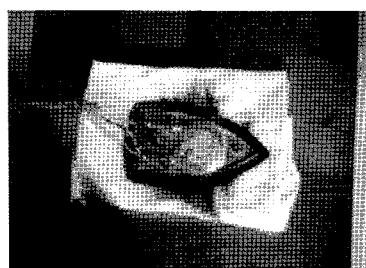
(b) 발열판내 발열선이 주황색의 적열 상태

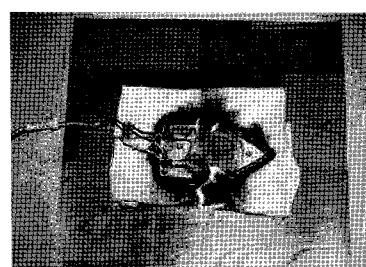
(c) 착화현상 발생

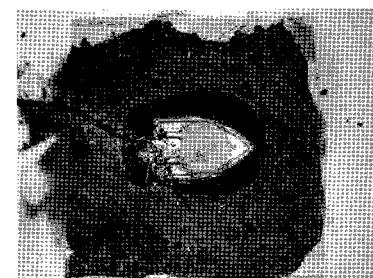
(e) 완전 소훼된 상태

탄화상태를 확인하기 위하여 <그림 9(e)>와 같이 잔류물을 제거하고 <그림 9(f)>와 같이 다리미의 바닥상태를 확인하기 위하여 다리미를 화살표 방향으로 이동한 후 관찰하였더니 용융상태를 확인할 수 있었고, 또한 <그림 9(g)>와 같이 발열판이 접촉된 면셔츠가 탄화 소실된 상태와 <그림 9(h)>와 같이 장판재 밑면이 탄화 소실된 상태를 확인할 수 있었다.

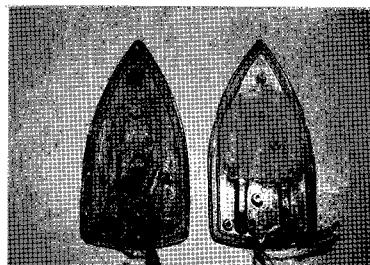
A조건과 C조건의 바닥 탄화 상태를 각각 관찰하여 비교한 결과 <그림 10(a)>와 같이 A조건의 전원이 인가되지 않은 다리미의 외부 화염에 의한 소훼 잔해의 경우 <그림 10(b)>와 같이 발열판이 원래의 형태를 유지하고 있었으나 C조건의 자체 과열로 출화된 다리미의 경우 발열판의 발열선 부위와 바닥이 용융된 상태를 확인하였다. 또한 <그림 10(c)>, <그림 10(d)>와 같이 A와 C조건의 바닥재 탄화 상태를 관찰한 결과 A조건보다 C조건이 소훼가 더 된 것을 확인할 수 있었다.

(a) A조건에서 전원이 인가되지 않은 다리미의 외부 화염에 의한 소훼 잔해

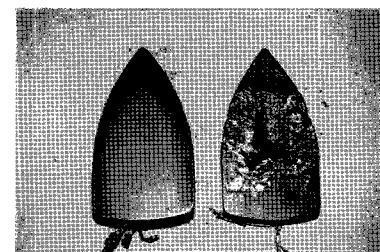
(b) 발열판이 원래의 형태를 유지하고 있었으나 C조건의 자체 과열로 출화된 다리미

실험 결과 A조건에서는 발열판이 원래의 형태를 유지하고 있었으며, B조건에서는 전기다리미를 사용도 중단순히 방치 상태에서는 착화될 가능성이 희박한 것으로 확인되었다. C조건에서는 발열판의 발열선 부위와 바닥이 용융된 상태를 확인하였다. 또한 A조건보다 C조건이 소훼가 더 된 것을 확인할 수 있었다.
