## 참여관찰법을 이용한 공간 모델 기초연구 - 농촌마을 커뮤니티시설을 중심으로 -

## A Study on the Spatial Model using Participant Observation - Focused on Community Facilities in Rural Villages -

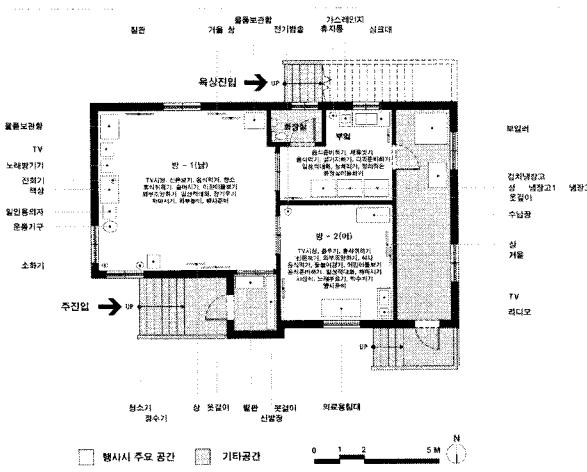
Figure 2 마을회관 내부공간의 Setting 및 Behavior.

커뮤니티시설 공간의 참여관찰 결과 마을회관 내부공간 중 방-1의 주 이용자는 남성(노년층)으로 대보름행사 시 최대 이용자 수는 2월 23일 점심식사의 경우로 39명에 달하였다. 마을회관은 주로 유희를 위한 놀이를 하거나 일상적 대화를 하는 공간으로 이용되었다. 방-1의 문제점은 식사 및 행사 시 많은 인원을 충당하기 부족한 규모와 혼잡한 동선으로 판단된다. 이를 해결하기 위한 방안으로 2층 조성을 통한 중축과 방-1을 다른 공간들과 분리하기 위하여 복도 연결 중심형으로 재조성하여 공간의 위계를 부여하는 것이 필요한 것으로 판단된다. 방-2

의 주 이용자는 여성(노년층)으로 대보름행사 시 최대 이용자는 2월 23일 점심식사의 경우로 21명에 달하였다. 2월 22일에는 주로 부엌의 보조적인 공간으로 음식 준비를 위하여 이용되었으며 2월 23일에는 주로 대보름행사의 주요 프로그램인 윷놀이 경기를 위한 공간으로 이용되었다. 방-2의 문제점은 음식 준비, 윷놀이경기, 노래 부르기, 춤추기 등의 동적인 활동을 위한 장소로서는 협소한 규모라는 점과 다양한 소그룹의 활동을 위한 공간 분할이 부재하다는 점이다. 따라서 창고의 일부분을 여성(노년층)을 위한 휴식공간으로 조성하는 것이 필요할 것이다. 마을회관 내부공간 중 부엌의 주 이용자는 여성(장년층)으로 대보름행사 시 최대 이용자 수는 2월 23일 점심식사 준비를 위한 경우로 12명에 달하였으며, 주로 음식을 준비하기 위한 공간으로 이용되었다. 부엌의 문제점은 수용해야 하는 활동에 비해서 협소한 규모로 조성되었다는 점과 혼잡한 동선으로 판단된다. 이를 해결하기 위한 방안으로 창고의 일부분을 부엌으로 재조성함으로써 부엌의 충분한 면적을 확보하고 화장실을 이전함으로써 부엌 내의 밀도를 낮추는 동시에 여유로운 동선을 유지하는 것이 필요한 것으로 판단된다. 마을회관 외부공간인 마당은 마을회관의 내부공간과는 달리 성별과 연령의 제한 없이 모든 주민들에 의하여 자유롭게 이용되었으며, 대보름행사 시 최대 이용자는 2월 23일 윷놀이 경기 후 시상식의 경우로 39명에 달하였다. 주로 대보름행사의 주요 프로그램인 윷놀이 경기를 위한 공간으로 이용되었으며 특히 처마 밑은 바비큐 공간으로 이용되었다. 마당 및 처마 밑은 외부공간이기 때문에 규모의 문제보다는 주민들의 다양한 커뮤니티활동을 지원하기 위한 시설물 부족의 측면에서 문제점을 가지고 있다. 따라서 바비큐와 윷놀이 경기 등의 활동을 하는데 편의성을 확보하기 위한 시설물의 설치와 외부공간으로써 가지게 되는 계절적 취약점을 개선하기 위하여 바람막이 시설물의 설치 등이 필요한 것으로 판단된다.

Table 4 마을회관 내부공간 방-1

Table 5 마을회관 내부공간 방-2

Table 6 마을회관 내부공간 부역

Table 7 마을회관 외부공간 마당

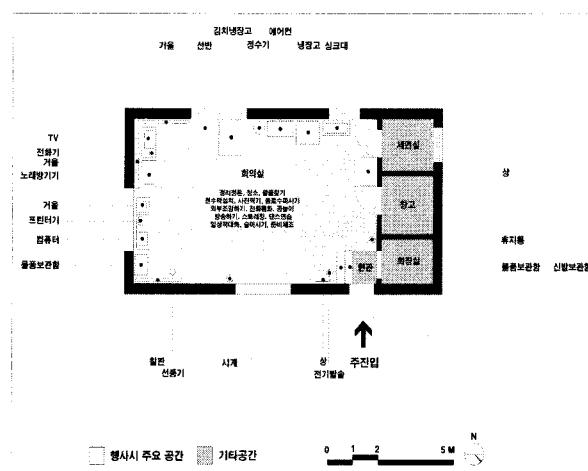
Figure 4 마을회관 내부공간의 Setting 및 Behavior.

커뮤니티시설 공간의 참여관찰 결과 마을회관 내부공간 회의실의 주 이용자는 여성(장년층 및 노년층)으로

어버이날행사 시 최대 이용자 수는 5월 7일 댄스 연습의 경우로 15명에 달하였다. 회의실은 주로 댄스 연습을 하거나 준비체조를 하는 공간으로 이용되었다. 회의실의 문제점은 댄스 연습, 공놀이, 준비체조와 같은 동적인 활동을 수용하기에는 협소한 규모이며 다양한 활동을 한 공간에 수용 시 혼잡한 동선이 야기되기 때문에 이를 해결하기 위한 방안으로 창고의 일부분을 회의실로 재조성함으로써 회의실의 충분한 면적을 확보하는 것이 필요한 것으로 판단된다. 또한 소그룹 및 중그룹의 원활한 활동을 반영할 수 있는 공간 분할을 위하여 공간을 분할할 수 있는 칸막이 등의 시설물 설치가 필요한 것으로 판단된다.

Table 8 마을회관 내부공간 회의실

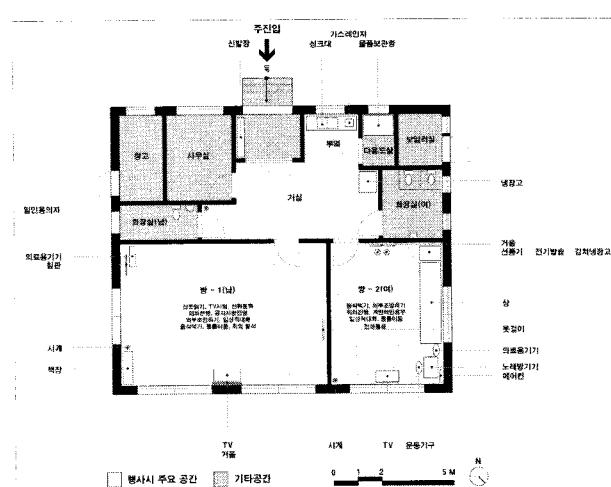
Figure 6 마을회관 내부공간의 Setting 및 Behavior.

커뮤니티시설 공간의 참여관찰 결과 마을회관의 내부 공간 중 방-1의 주 이용자는 남성(장년층 및 노년층)으로 마을회의 시 최대 이용자 수는 7월 16일 마을회의의 경

우로 16명에 달하였다. 마을회관은 주로 마을회의를 하거나 일상적 대화를 하는 공간으로 이용되었다. 방-1의 문제점은 마을회의의 진행을 지원하기 위한 시설물이 부족하다는 점이며, 이를 해결하기 위한 방안으로 회의 공간으로서의 편의성을 확보하기 위하여 회의테이블의 설치 등 적절한 시설의 보완이 필요한 것으로 판단된다. 방-2의 주 이용자는 남성(장년층)으로 마을회의 시 최대 이용자 수는 7월 16일 마을회의의 경우로 8명에 달하였다. 주로 소규모의 마을회의를 하거나 일상적 대화를 하는 공간으로 이용되었다. 방-2의 문제점은 회의 분위기에 맞지 않는 혼잡한 환경을 제공하고 있다는 점이며 이를 해결하기 위한 방안으로 창고의 적극적 활용 및 공간 분할을 통하여 정돈된 환경 제공이 필요한 것으로 판단된다.

Table 9 마을회관 내부공간 방-1

Table 10 마을회관 내부공간 방-2

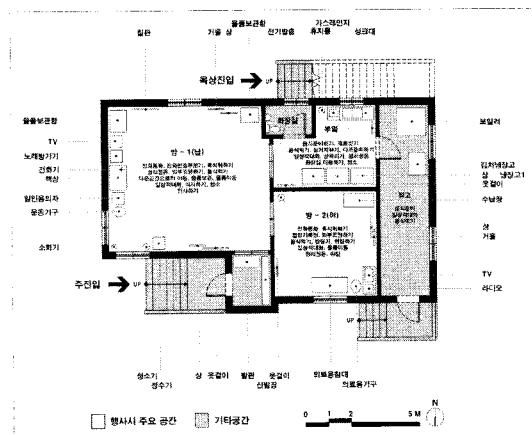
Figure 8 마을회관 내부공간의 Setting 및 Behavior.

커뮤니티시설의 공간별 참여관찰 결과 마을회관 내부 공간 중 방-1의 주 이용자는 연령 및 성별의 제한이 부재한 것으로 중복(中伏)행사 시 최대 이용자 수는 7월 29일 점심식사의 경우로 27명에 달하였다. 마을회관은 주로 식사를 하거나 일상적 대화를 하는 공간으로 이용되었다. 방-1의 문제점은 전 주민을 수용하기에는 협소한 규모이며 다양한 소그룹 및 중그룹의 활동을 수용할 시에 혼잡한 동선을 야기한다는 점이다. 이러한 문제점을 해결하기 위한 방안으로 2층 조성을 통한 증축과 방-1을 다른 공간들과 분리하기 위하여 복도 연결 중심형으로 재조성이 필요한 것으로 판단된다. 방-2의 주 이용자는 여성(노년층)으로 중복(中伏)행사 시 최대 이용자는 7월 29일 점심식사의 경우로 20명에 달하였다. 주로 유희를 위한 놀이를 하거나 일상적 대화, 의료기 사용을 위한 공간으로 이용되었다. 방-2의 문제점은 유희를 위한 놀이를 하기에는 협소한 규모이며, 의료기 사용, 음식 먹기 등의 성격이 다른 활동을 수용함에도 불구하고 공간 분할이 부재하다는 점이다. 이를 해결하기 위한 방안으로 창고의 일부분을 여성(노년층)을 위한 의료공간으로 조성하는 것이 필요한 것으로 판단된다. 부엌의 주 이용자는 여성(장년층)으로 최대 이용자 수는 7월 29일 음식 준비의 경우로 12명에 달하였다. 주로 행사를 위한 음식준비를 하거나 일상적 대화를 하는 공간으로 이용되었으며, 부엌의 문제점은 마을의 전 주민을 위한 식사를 준비하기에는 협소한 규모이며 또한 부엌 내에 위치하고 있는 화장실의 사용으로 인하여 혼잡한 동선을 야기한다는 점이다. 따라서 이를 해결하기 위한 방안으로 창고의 일부분을 부엌으로 재조성함으로써 부엌의 충분한 면적을 확보하며, 화장실을 이전함으로써 부엌 내의 밀도를 낮추는 것이 필요할 것이다. 마을회관 외부공간인 마당의 주 이용자는 남성(장년층 및 노년층)으로 중복(中伏)

행사 시 최대이용자 수는 7월 29일 점심식사의 경우로 25명에 달하였다. 마당은 주로 바비큐를 하거나 일상적 대화를 하는 공간으로 이용되었다. 마당은 외부공간이기 때문에 규모의 문제보다는 주민들의 다양한 커뮤니티활동을 지원하기 위한 시설물 부족의 측면에서 문제점을 가지고 있다. 따라서 바비큐 공간의 이용의 편의성을 확보하기 위한 시설물의 설치와 외부공간으로서 가지게 되는 계절적 취약점을 보완하기 위하여 녹음수 식재 또는 쉘터 등의 천정면을 갖춘 시설물 설치 등이 필요한 것으로 판단된다.

Table 11 마을회관 내부공간 방-1

Table 12 마을회관 내부공간 방-2

Table 13 마을회관 내부공간 부엌

Table 14 마을회관 외부공간 마당

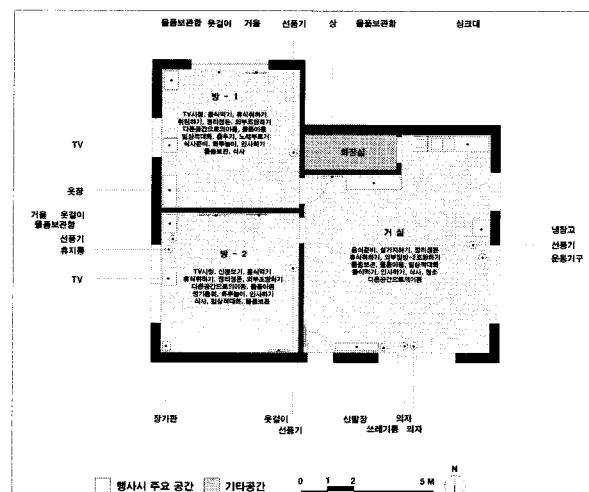
Figure 10 마을회관 내부공간의 Setting 및 Behavior.

커뮤니티시설의 공간별 참여관찰 결과 방-1의 주 이용자는 여성(노년층)으로 정기총회 시 최대 이용자 수는 8월 15일 점심식사의 경우로 28명에 달하였다. 마을회관은 주로 유희를 위한 놀이를 하거나 일상적 대화를 하는 공간으로 이용되었다. 방-1의 문제점은 전 주민이 이용하기에는 협소한 규모이며 또한 식사활동을 위한 시설물이 부족하다는 점이다. 이를 해결하기 위한 방안으로 2층 조성을 통한 증축과 식사활동을 위한 시설물의 확보가 필요한 것으로 판단된다. 방-2의 주 이용자는 남성(장년층 및 노년층)으로 정기총회 시 최대 이용자 수는 8월 15일 정기총회의 경우로 21명에 달하였으며 주로 정기총회와 식사를 하는 공간으로 이용되었다. 방-2의 문제점은 협소한 규모와 정기총회 활동을 지원하기 위한 시설물이 부족하다는 점이다. 이를 해결하기 위한 방안으로 2층 조성을 통한 증축으로 정기총회 등의 정기적인 회의활동을 수용할 수 있는 회의실을 분리하여 마련하는 것과 회의 공간으로서의 편의성을 확보하기 위하여 회의테이블의 설치 등 적절한 시설의 보완이 있다. 거실의 주 이용자는 여성(장년층)으로 정기총회 시 최대 이용자 수는 8월 15일 점심식사의 경우로 17명에 달하였으며 주로 음식준비를 하거나 식사를 하는 공간으로 이용되었다. 거실의 문제점은 거실과 부엌의 공간분할의 부재와 혼잡한 동선으로 판단된다. 이를 해결하기 위한 방안으로는 음식준비를 위한 부엌을 분리하여 조성하는 것이 필요한 것으로 판단된다.

Table 15 마을회관 내부공간 방-1
